ТСН Шейнкмана, 111

Дата 10.12.2020 года

ПРОТОКОЛ ПО РЕЗУЛЬТАТАМ ТЕРМОГРАФИЧЕСКОГО (ИНФРАКРАСНОГО) ОБСЛЕДОВАНИЯ

Объект контроля: Наружные ограждающие конструкции многоквартирного жилого дома ТСН «Шейнкмана, 111». г. Екатеринбург

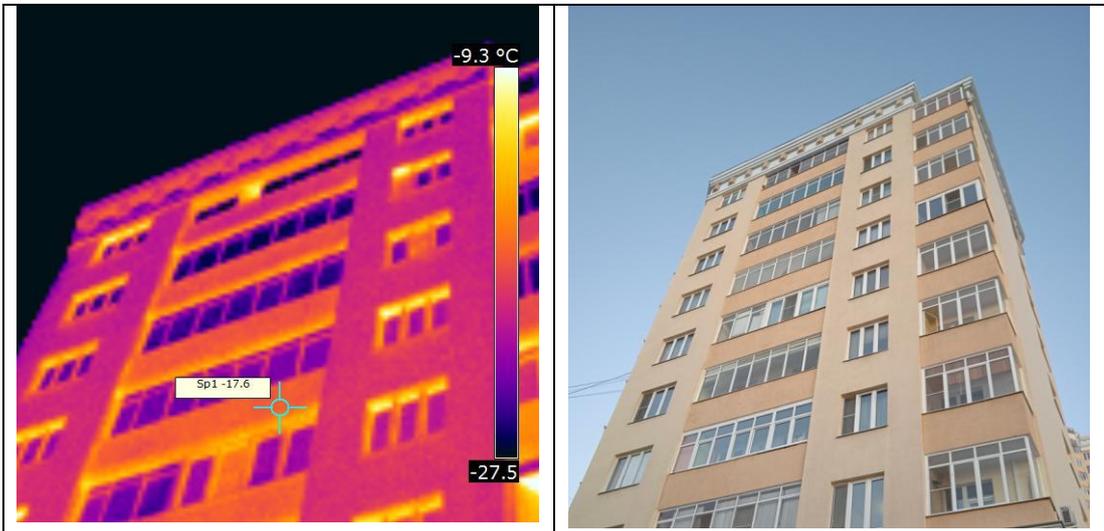
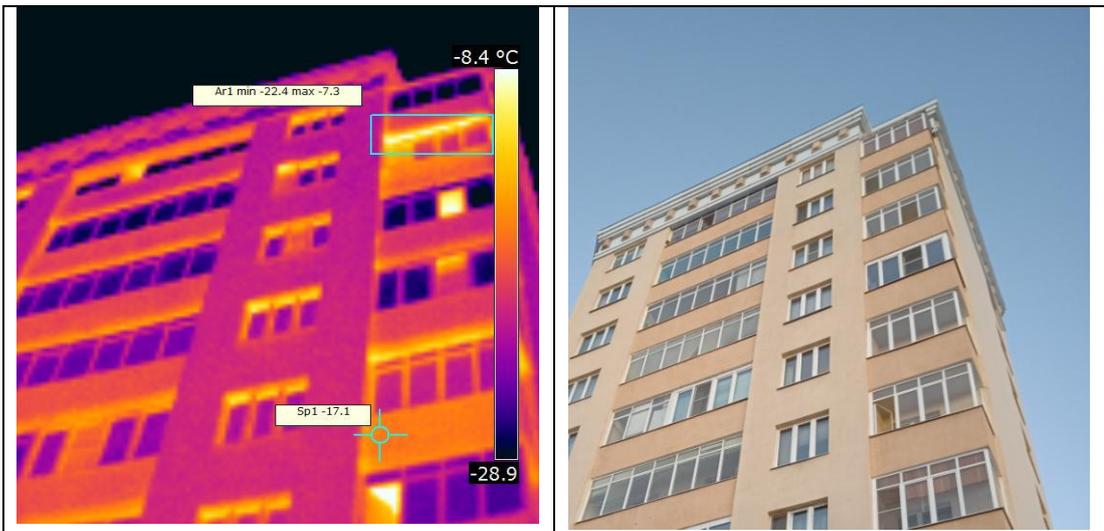
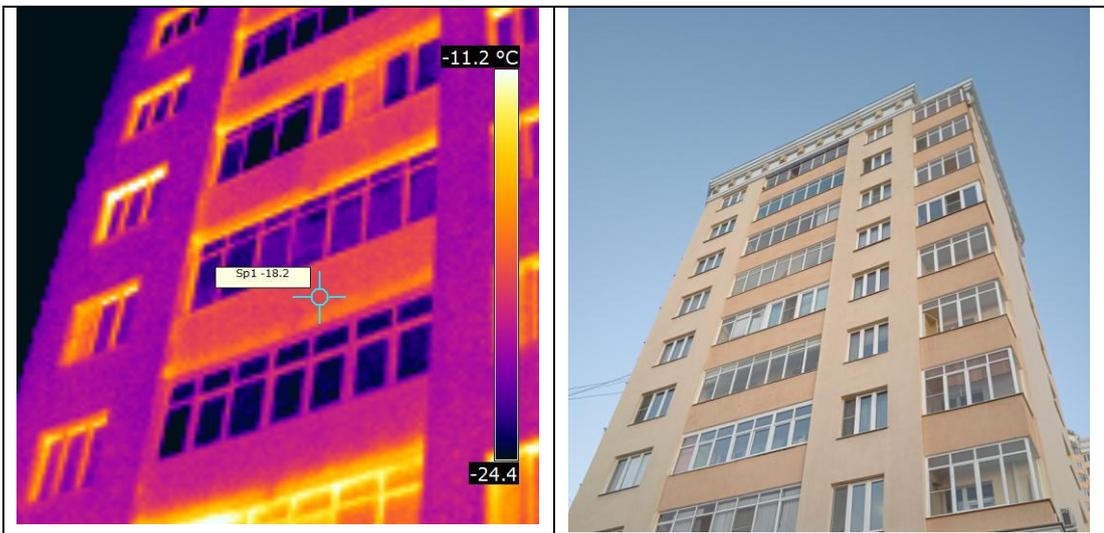
Фасад со стороны выезда со двора

Аномальных повышенных температур не обнаружено.

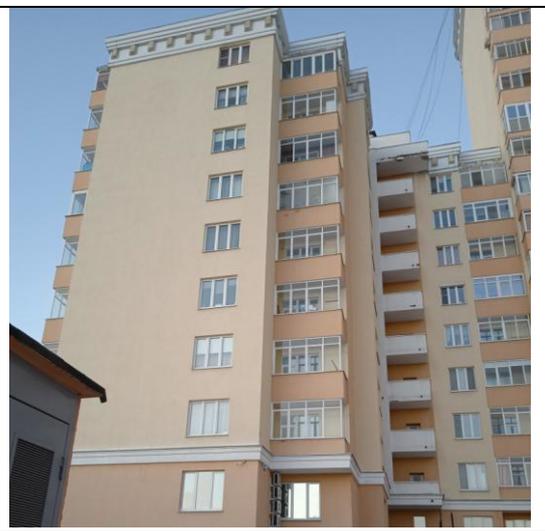
Подъезд 1.

Участок с повышенной температурой по перекрытию верхнего этажа.

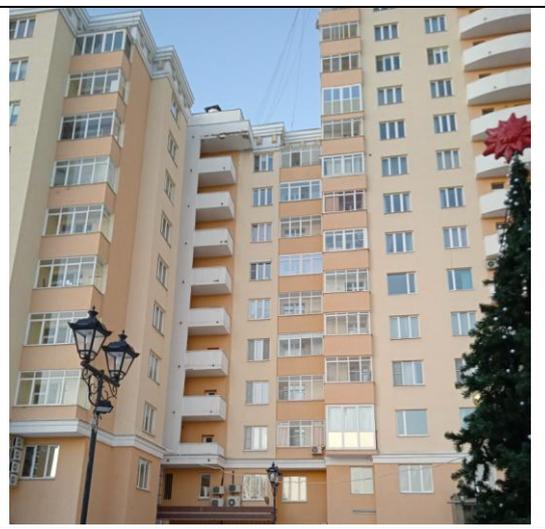
Повышенные температуры в районе переходных лоджий.

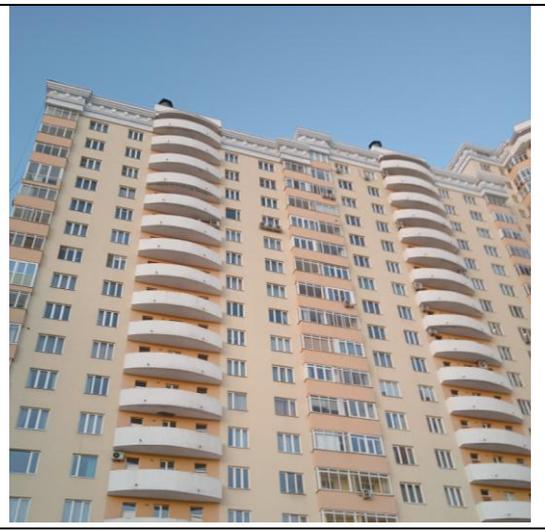
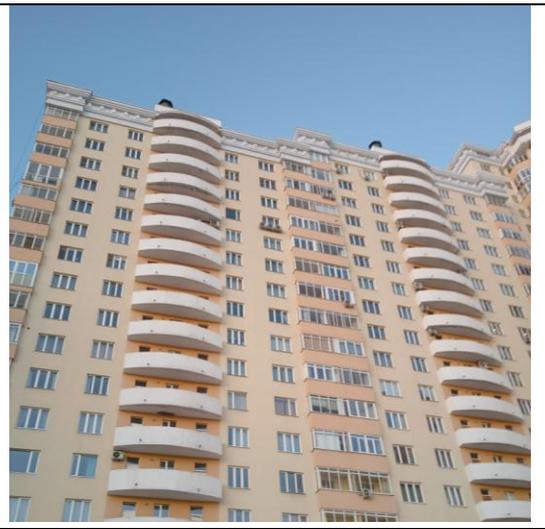
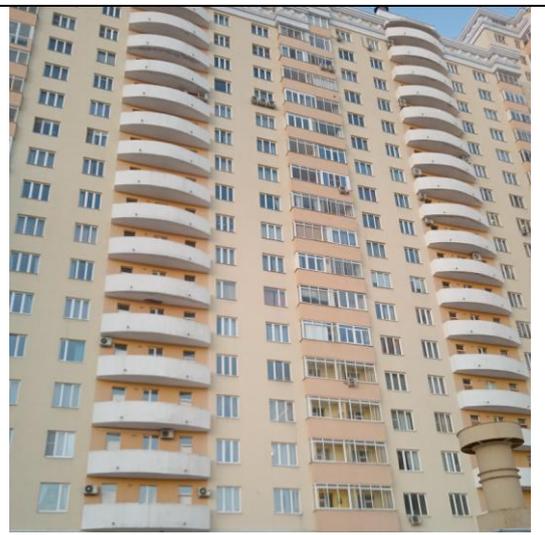
Подъезд №2

Повышенные температуры по дверям переходных лоджий.

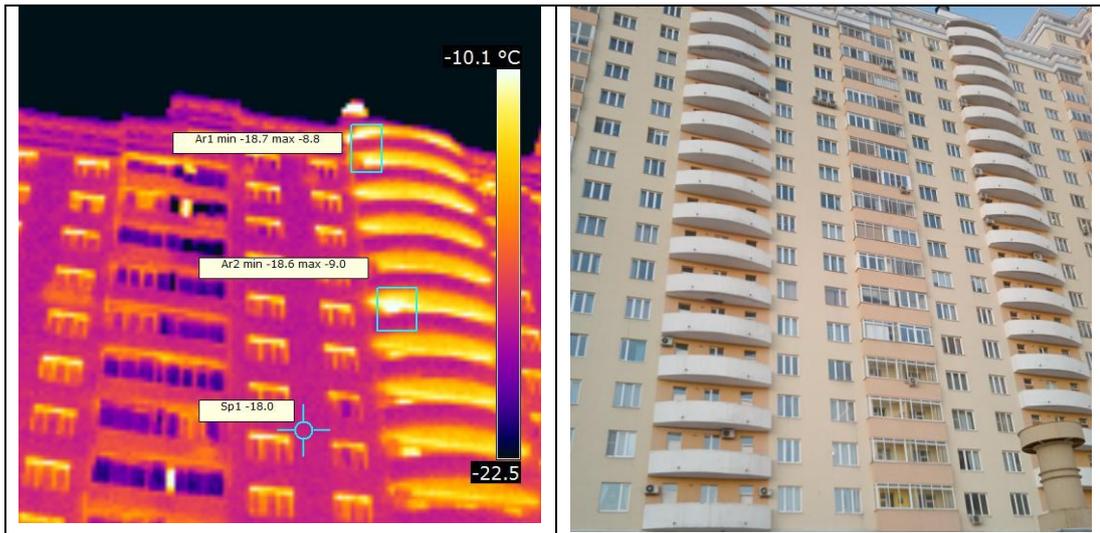
Подъезд 3.

Повышенные температуры в районе переходных лоджий.

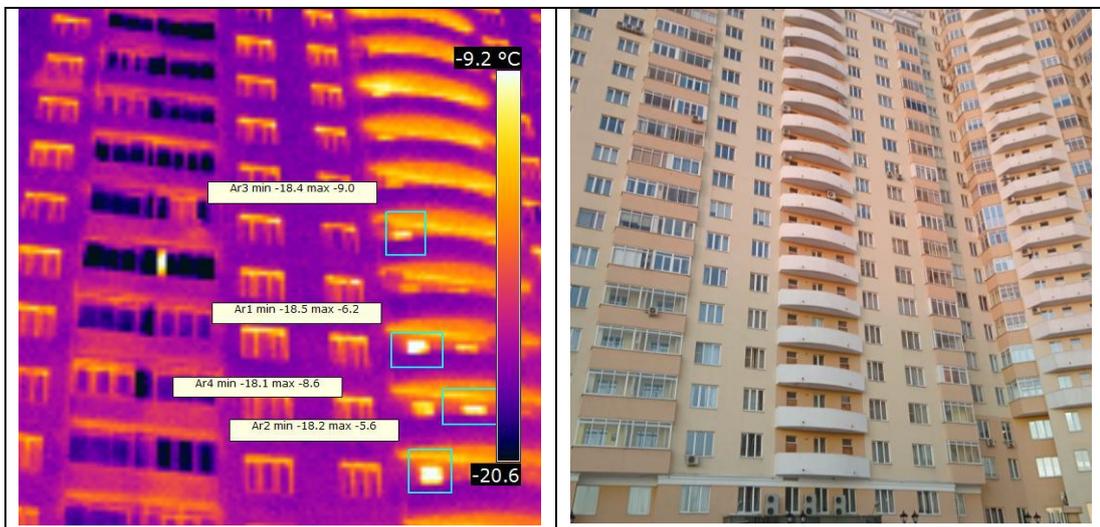
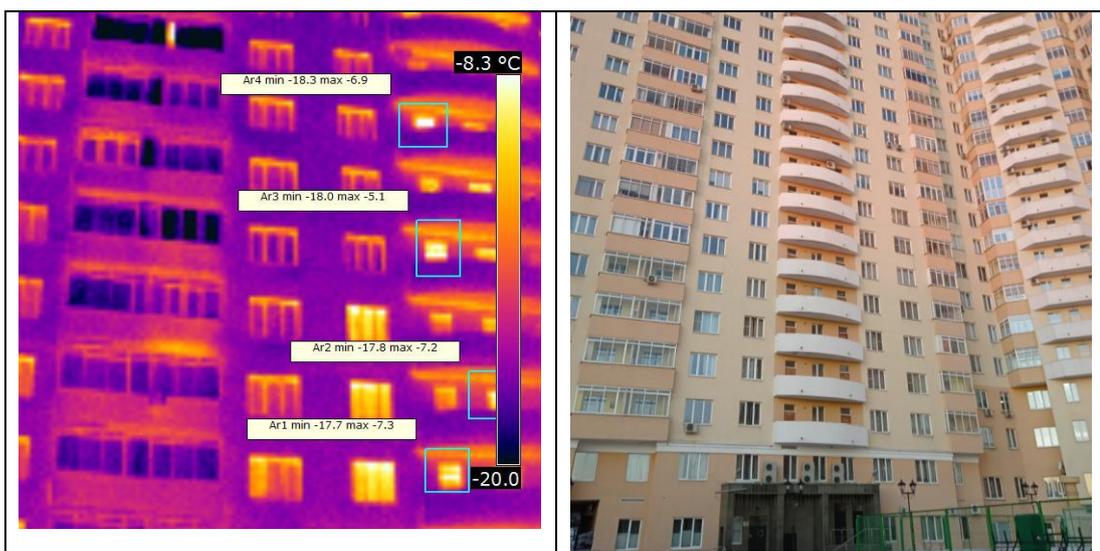
Повышенные температуры по дверям переходных лоджий.

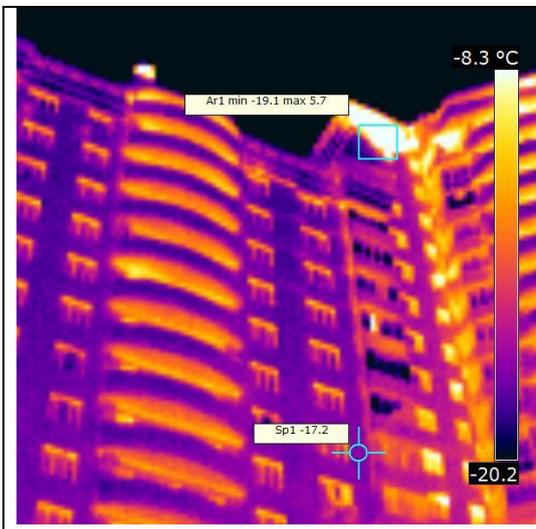
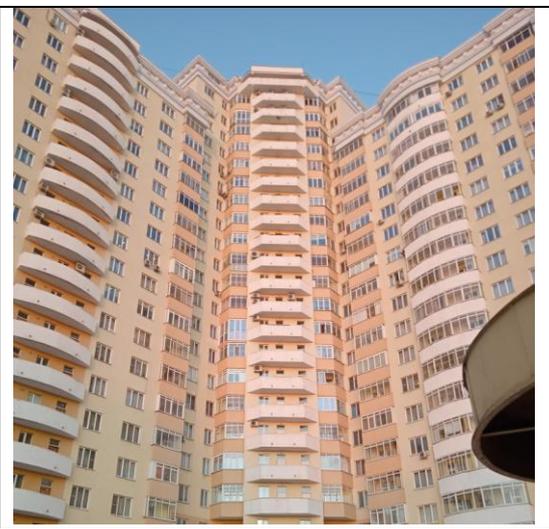
Повышенные температуры – участок выхода теплого воздуха через вентиляцию. Не является дефектом тепловой защиты.

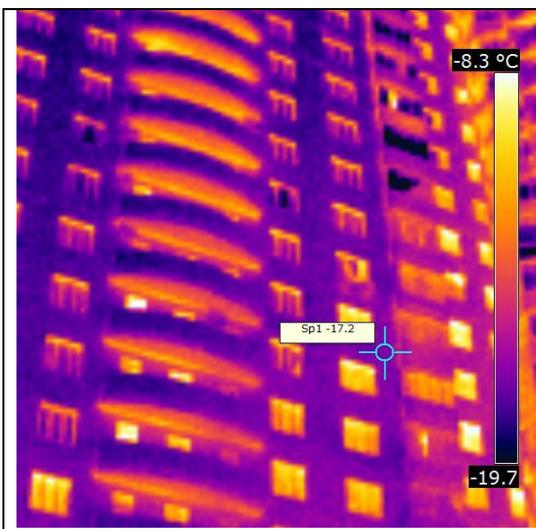
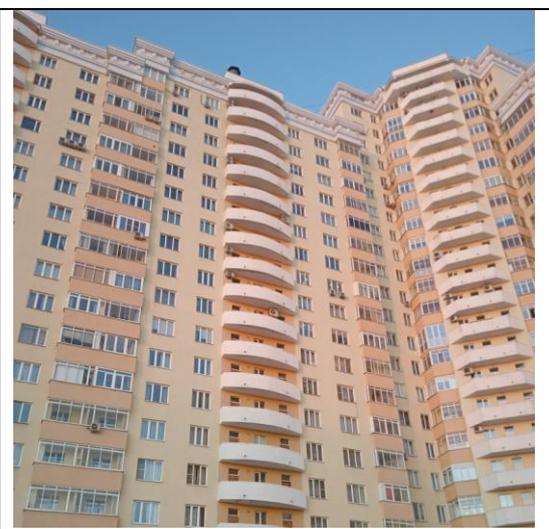
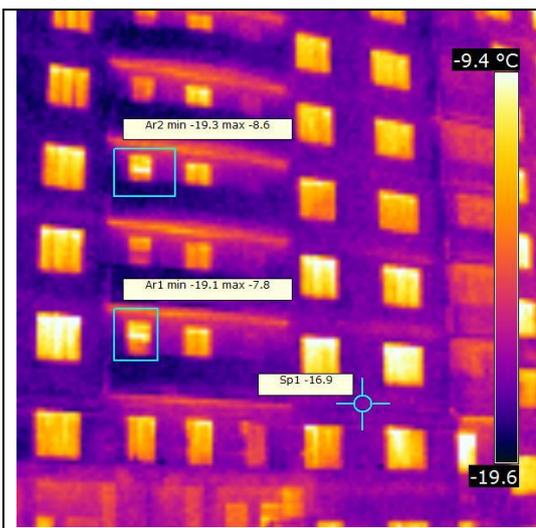
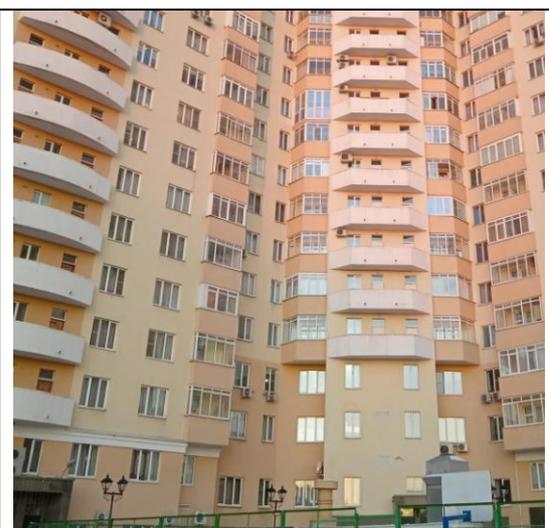
Повышенные температуры по дверям переходных лоджий.

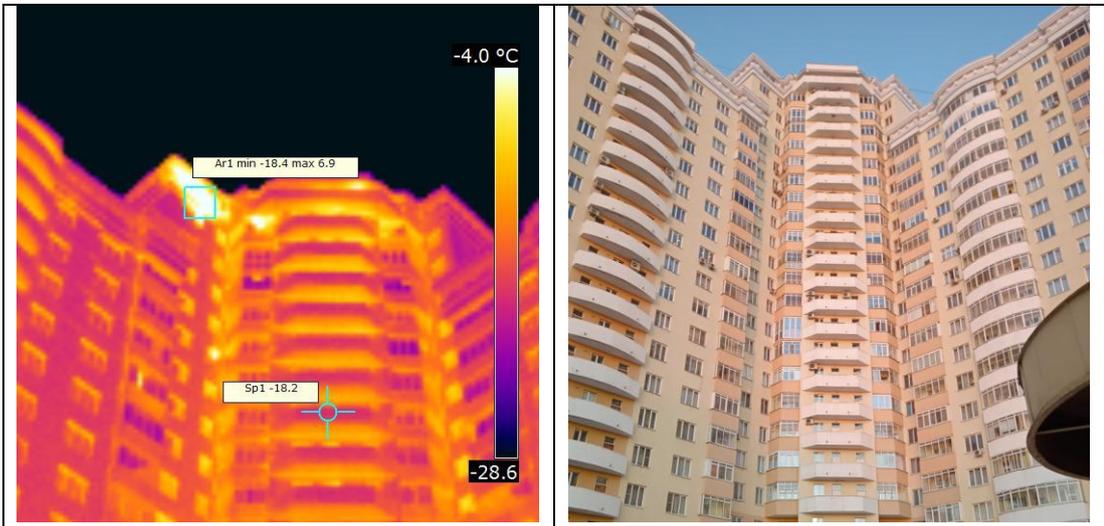
Подъезд 4.

Повышенные температуры – участок выхода теплого воздуха через вентиляцию. Не является дефектом тепловой защиты.

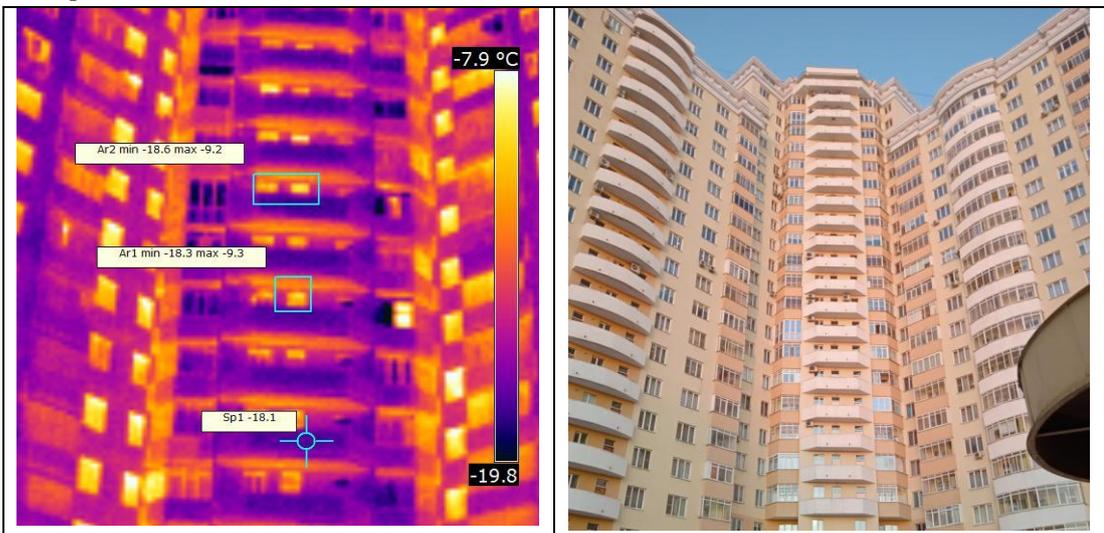
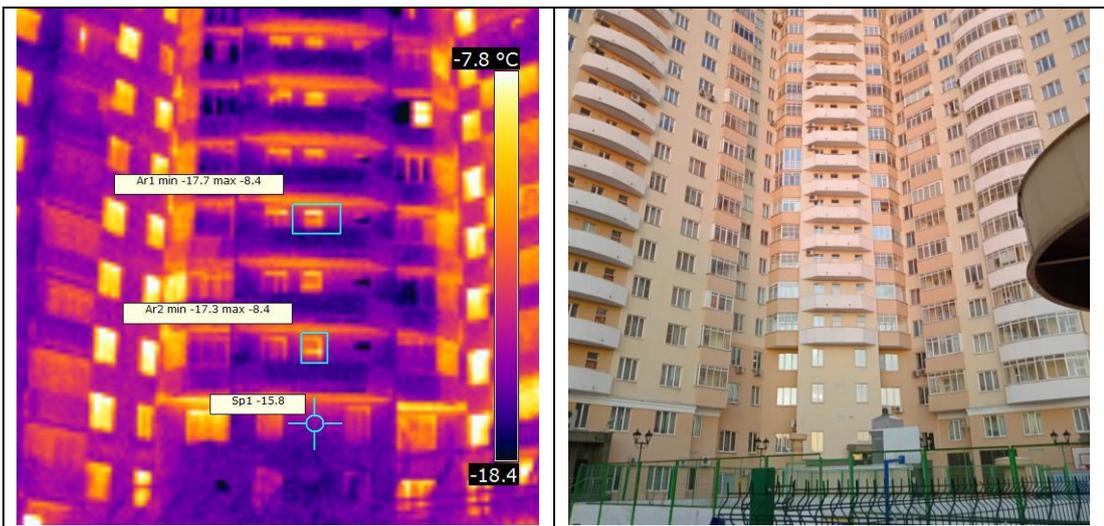
Повышенные температуры по дверям переходных лоджий.

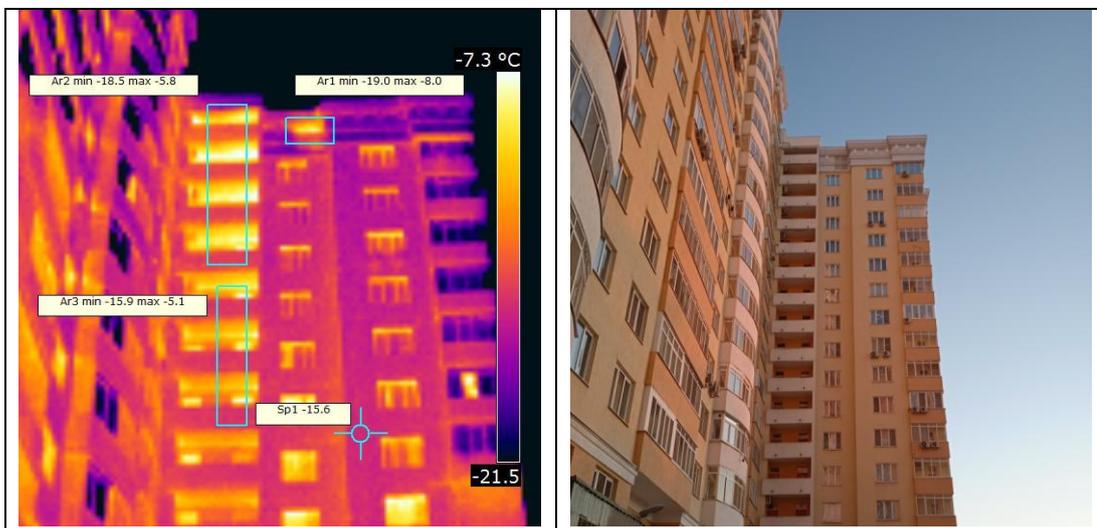
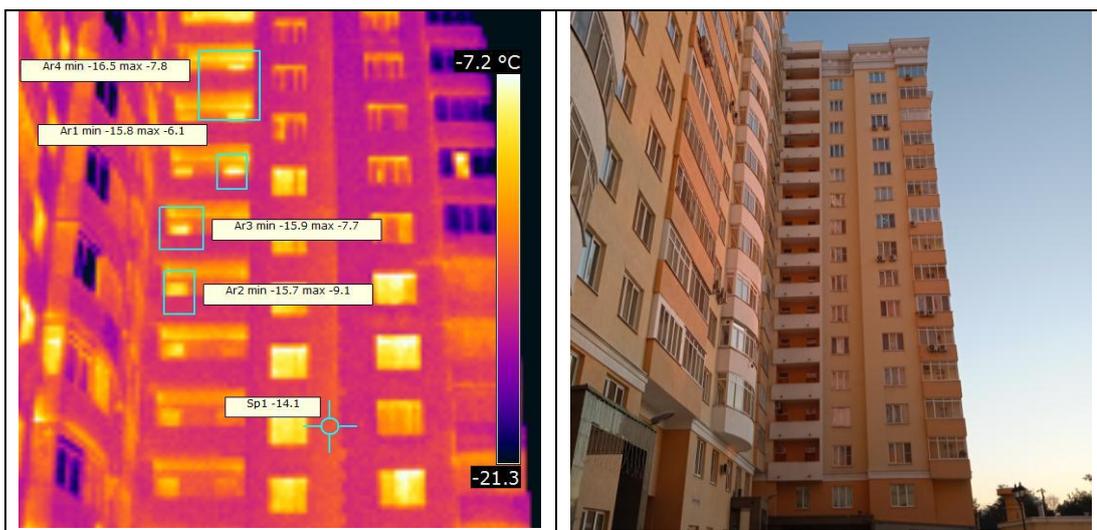
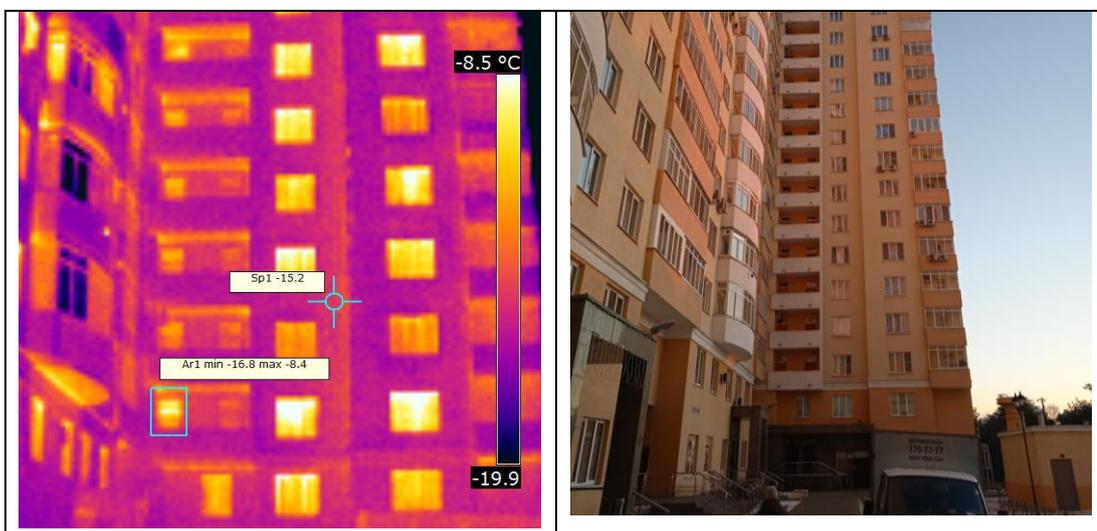
Повышенные температуры по дверям переходных лоджий.

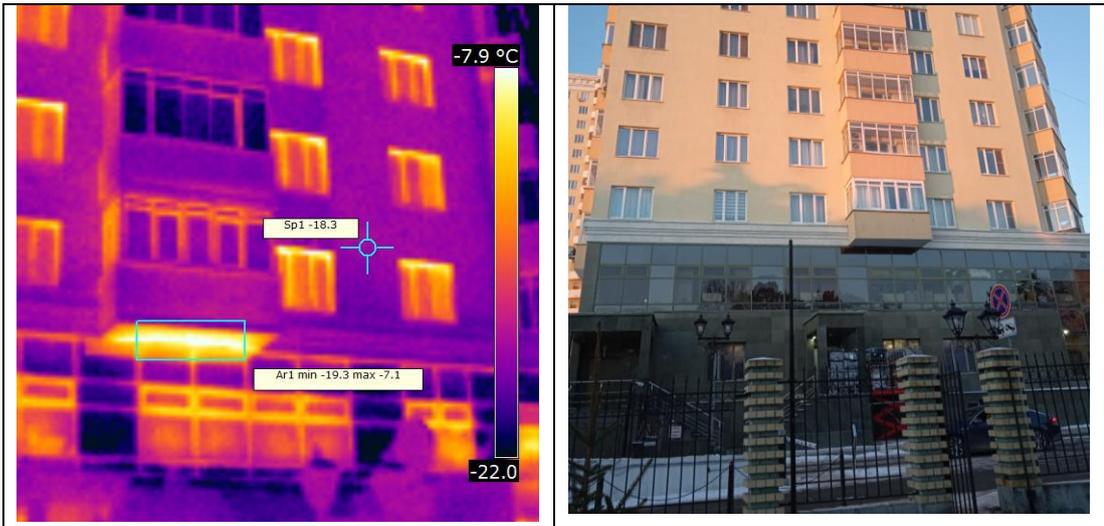
Повышенные теплотери по бетонной конструкции балкона. Обусловлено конструктивно.

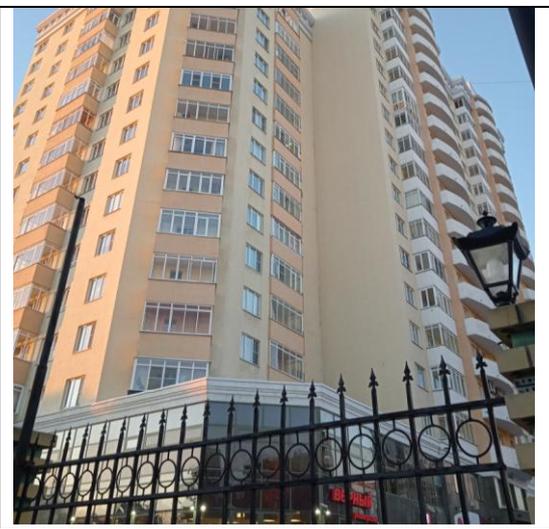
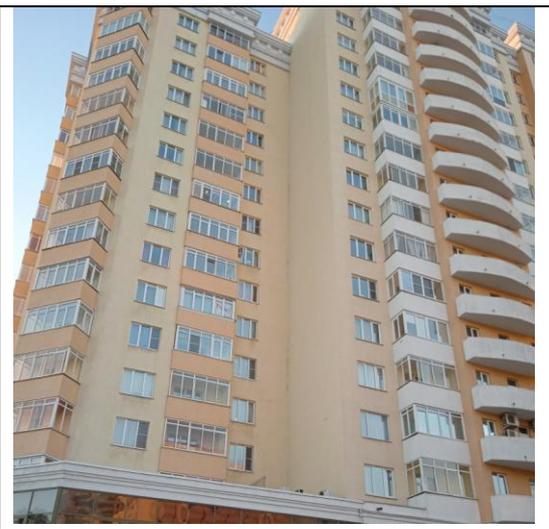
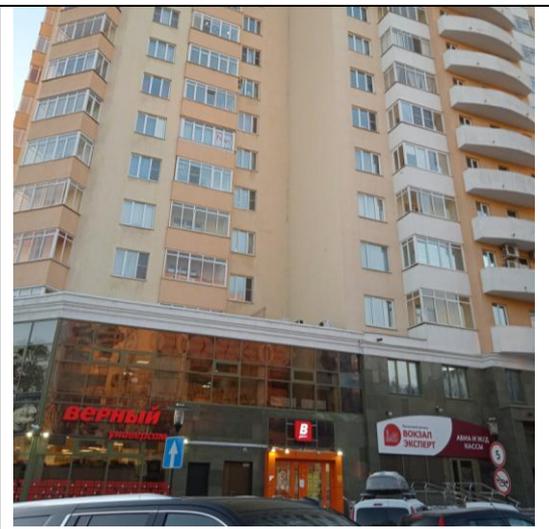
Неравномерный температурный фон шва между секциями дома.

- стены дома имеют равномерный температурный фон, без тепловых аномалий, оконные конструкции имеют характерный для них температурный фон,
- повышенные теплопотери по дверям переходных лоджий подъездов секций дома,
- имеются повышенные теплопотери по бетонным конструкциям балкона в подъезде 7 и в подъезде 4, обусловлено конструктивно,
- температурный шов между секциями подъездов 6 и 7 со стороны ул. Народной воли (над магазином Верный) имеет неравномерный температурный фон, температурный перепад незначительный. Рекомендую держать на контроле данный участок. При наличии жалоб жильцов на плесень и промерзание изнутри на данном участке – произвести ремонт шва.

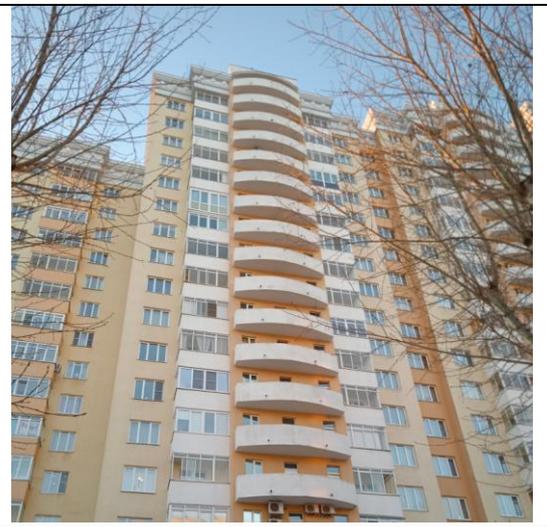
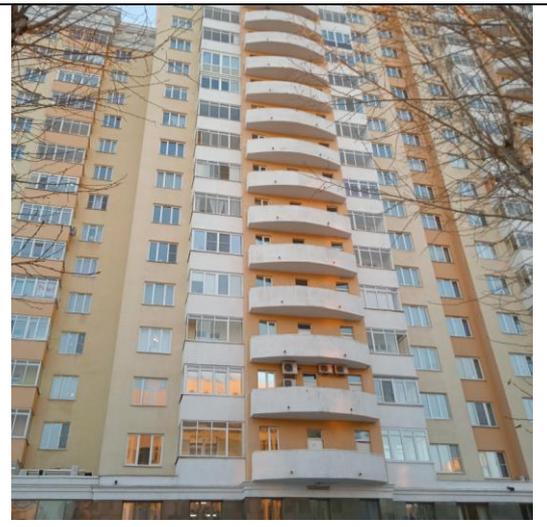
Повышенные температуры по дверям переходных лоджий.

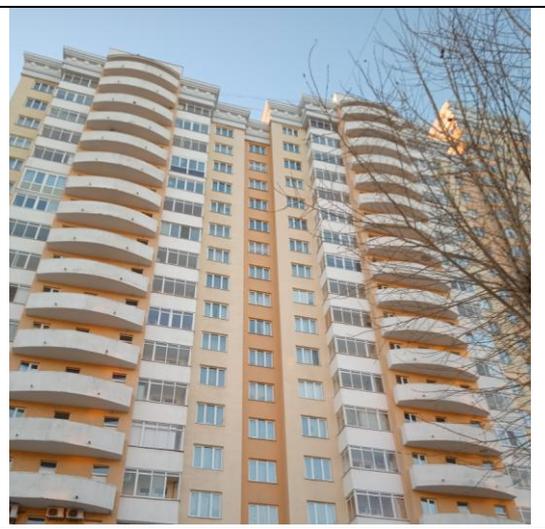
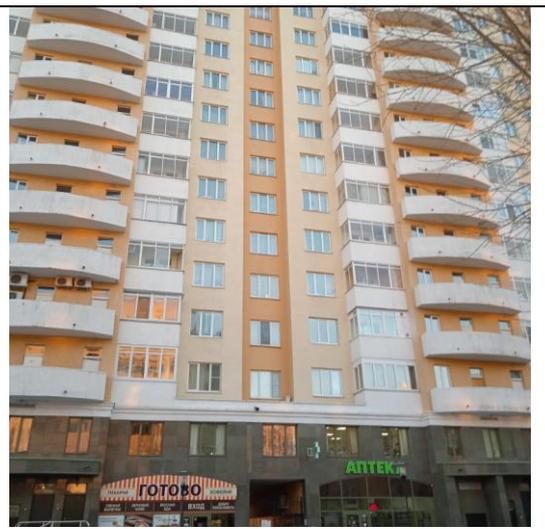
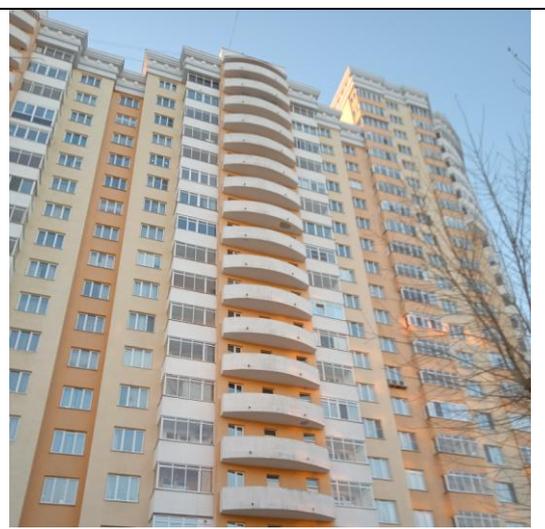
Повышенные температуры по дверям переходных лоджий.

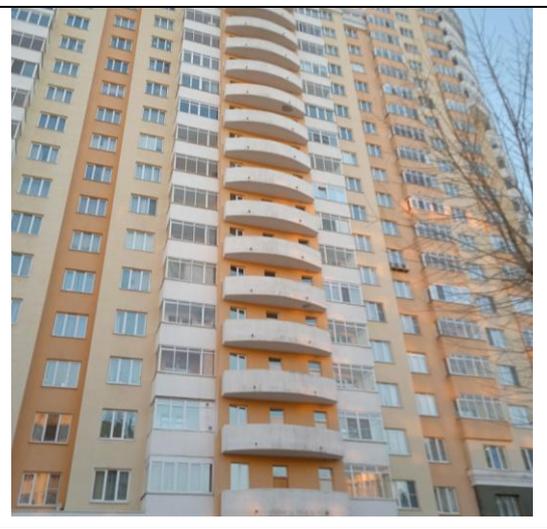
Повышенные температуры по дверям переходных лоджий.

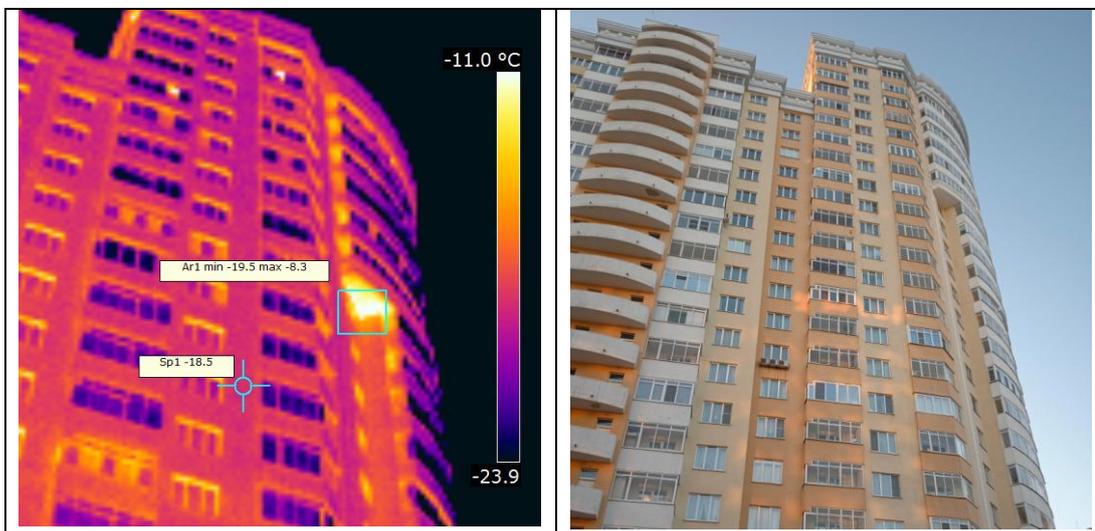
Повышенные теплотери по бетонной конструкции балкона. Обусловлено конструктивно.

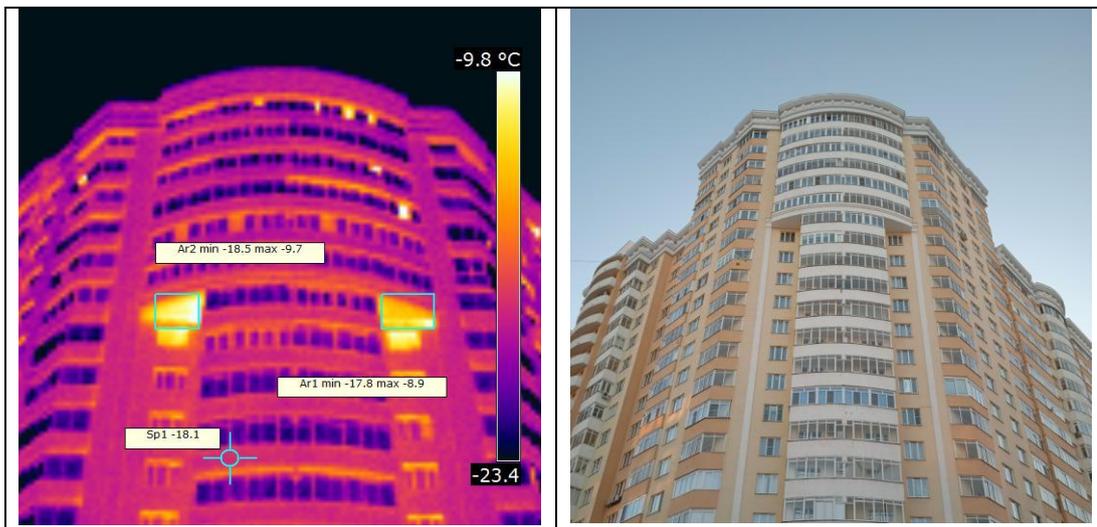
Повышенные теплотери по бетонной конструкции балкона. Обусловлено конструктивно.
