ПРОТОКОЛ ПО РЕЗУЛЬТАТАМ ТЕРМОГРАФИЧЕСКОГО (ИНФРАКРАСНОГО) ОБСЛЕДОВАНИЯ

Объект контроля: Наружные ограждающие конструкции многоквартирного жилого дома ТСН «Шейнкмана, 111». г. Екатеринбург

Цель контроля: контроль состояния тепловой защиты по жалобам жильцов, обнаружение дефектов тепловой защиты.

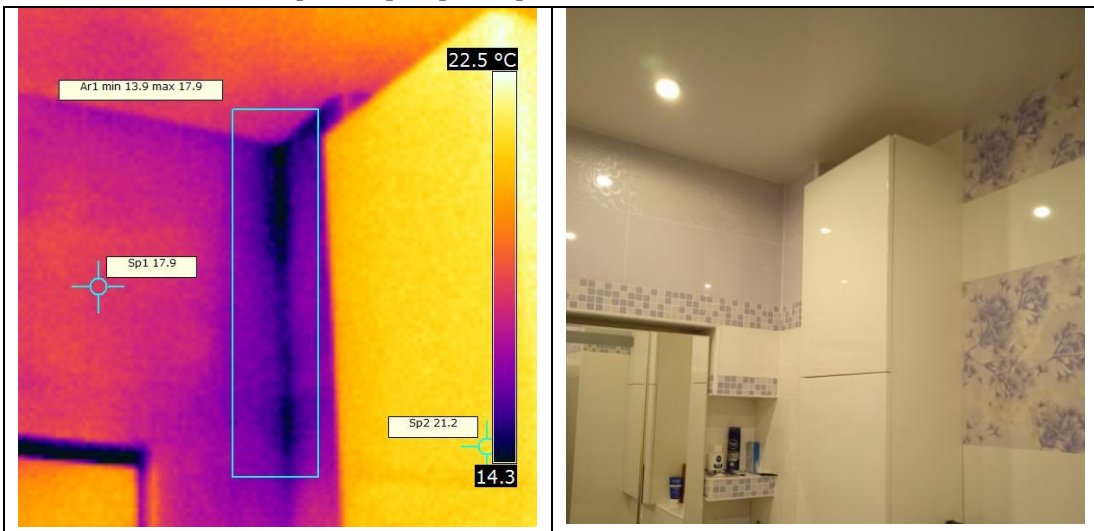
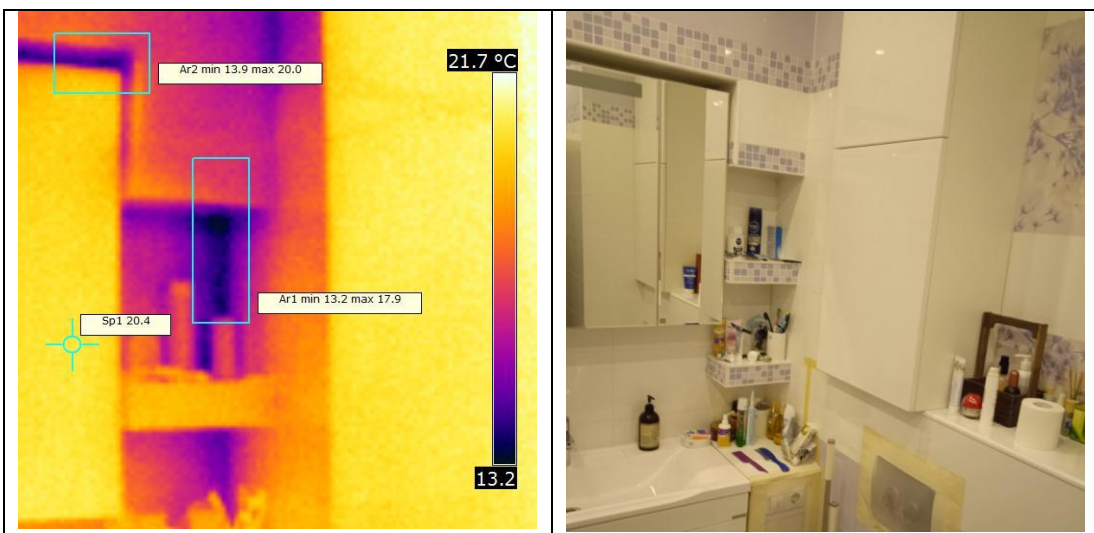
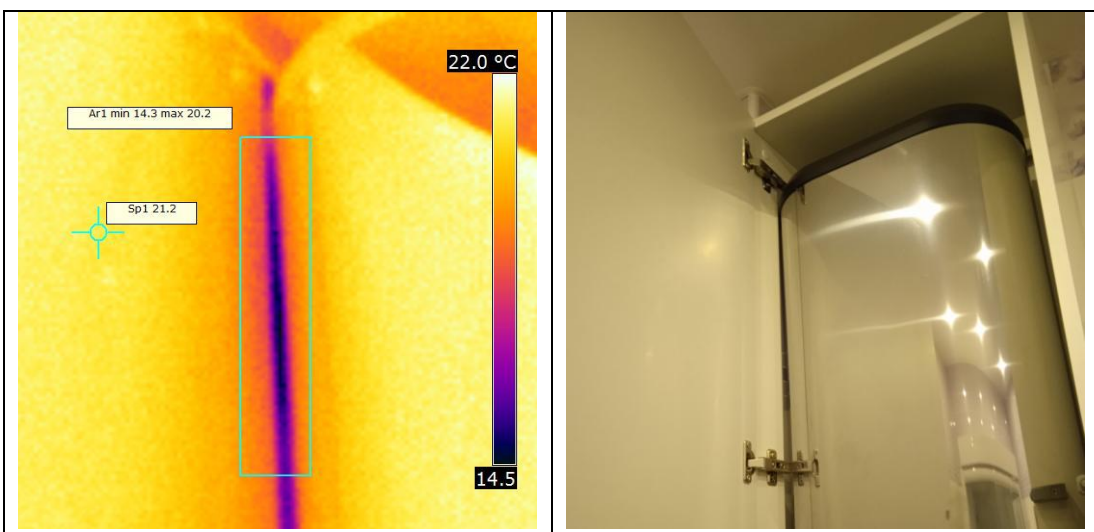
Санузел. Расположен в центре квартиры. Примыкает стеной к соседней секции дома.

В результате осмотра по жалобам жильцов на низкие температуры в квартире № 128 на 4 этаже секции подъезда № 3 обнаружен дефект тепловой защиты дома – отсутствие теплоизоляции по температурному шву между секциями дома подъезда № 3 и № 4 по горизонтали в верхней части дома (с кровли). При наличии данного дефекта тепловая защита пространства между секциями дома отсутствует, тепловая защита вертикальных швов не работает. Как следствие снижается температура в квартирах на участках стен в примыкании секций № 3 и № 4.

Участки низких температур, ниже допустимых нормативных параметров.
Дефект тепловой защиты.

Рекомендуется произвести утепление температурного шва между секциями подъездов № 3 и № 4 со стороны кровли со снятием отлива. А также в местах примыкания секций, закрытых металлическими деталями парапетов – на данных участках повышенные потери тепловой энергии.

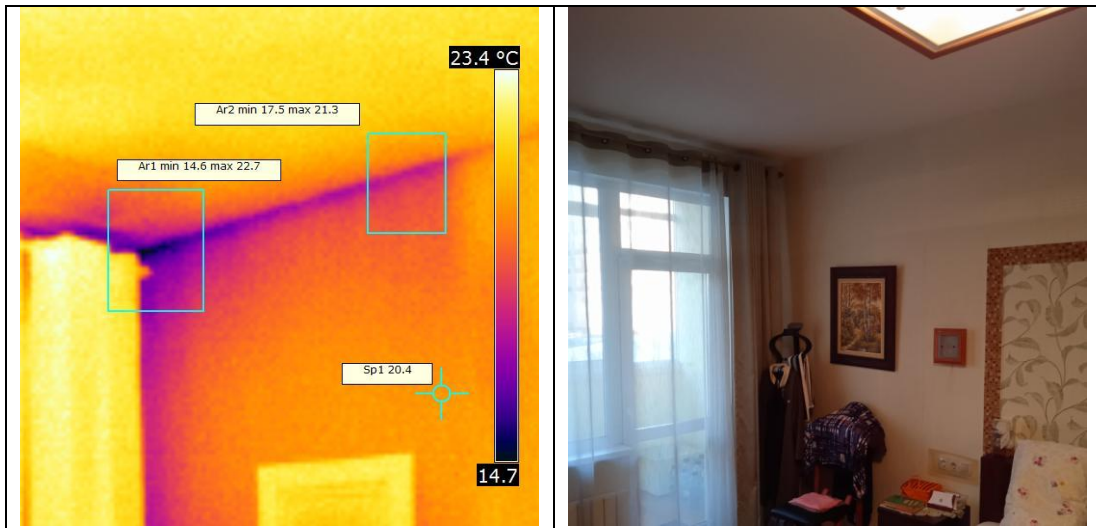
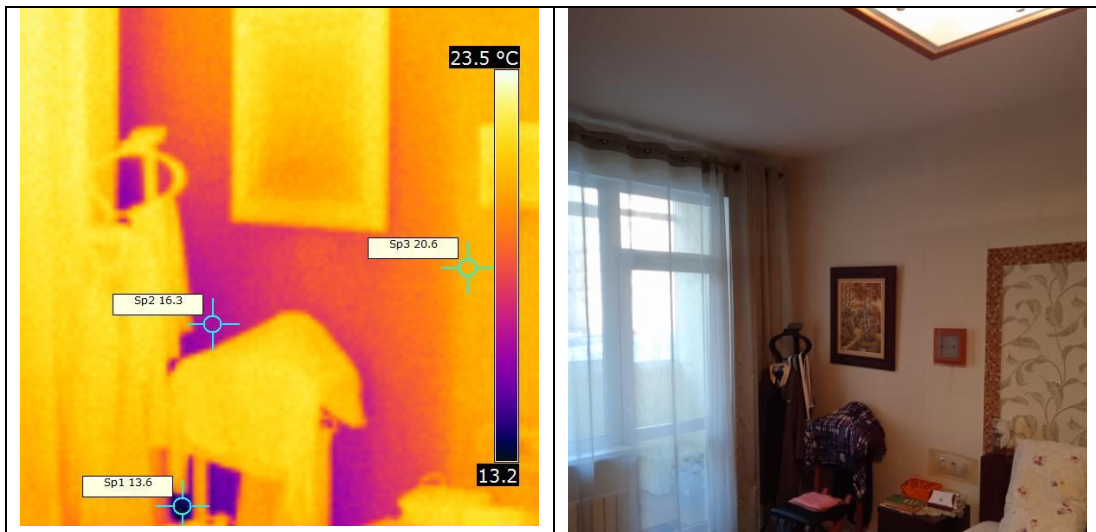
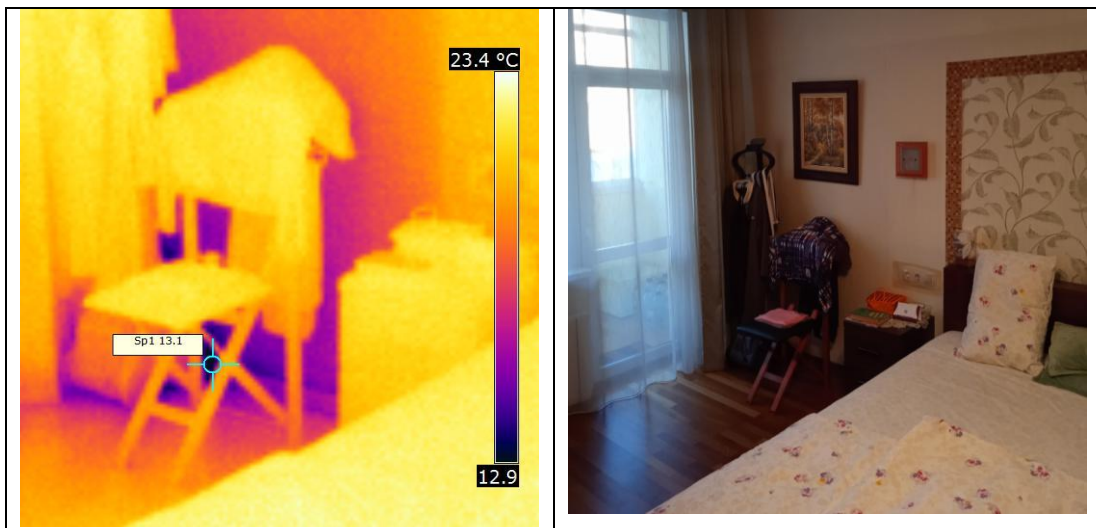
Комната слева от санузла.

Участки низких температур, ниже допустимых нормативных параметров.
Дефект тепловой защиты.

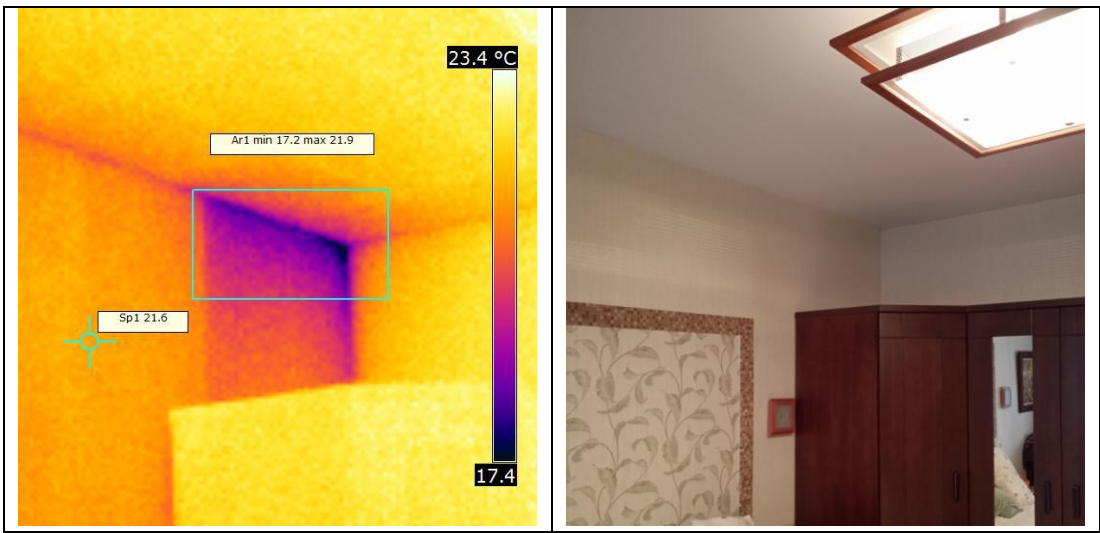
Участки низких температур

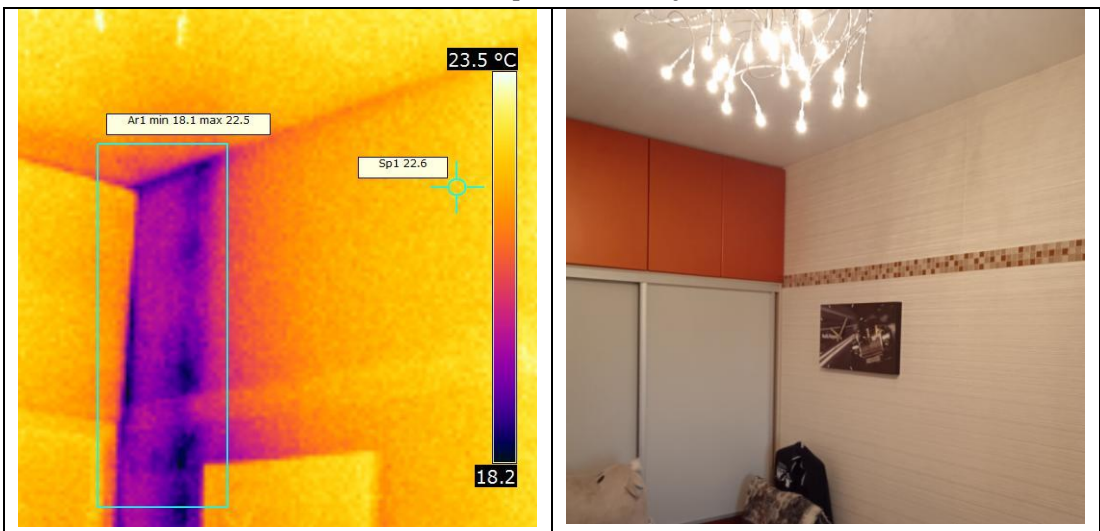
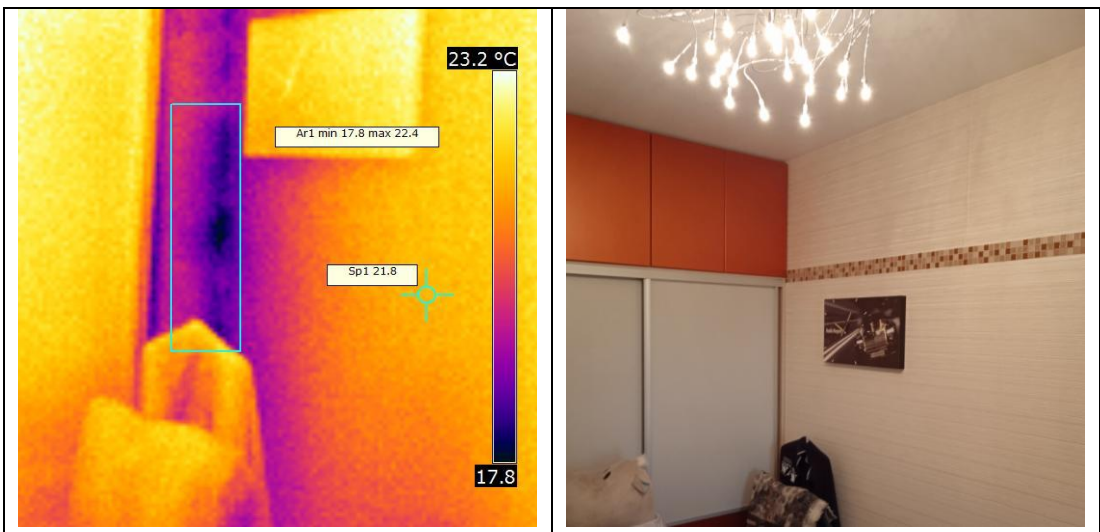
Комната справа от санузла

Участки низких температур

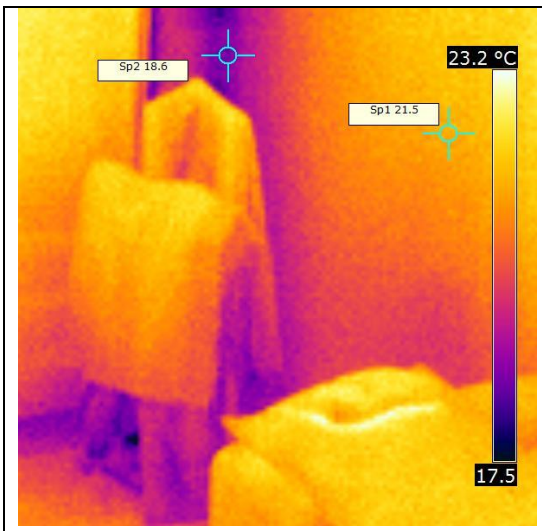
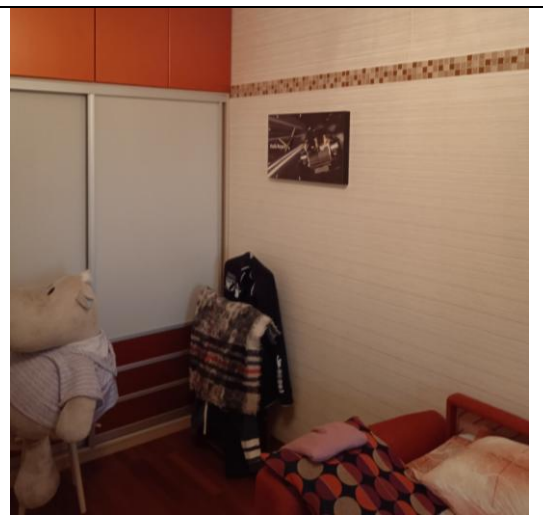
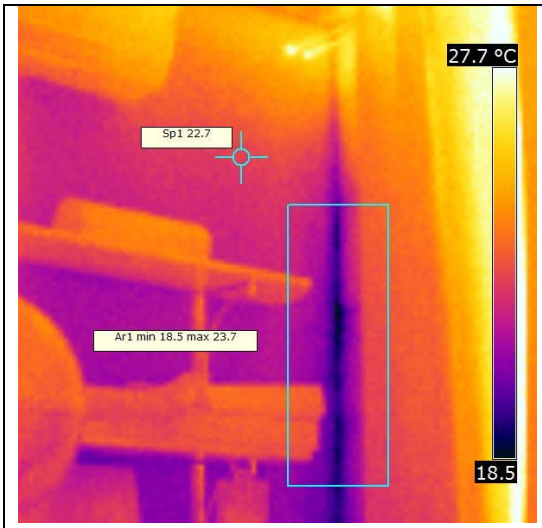
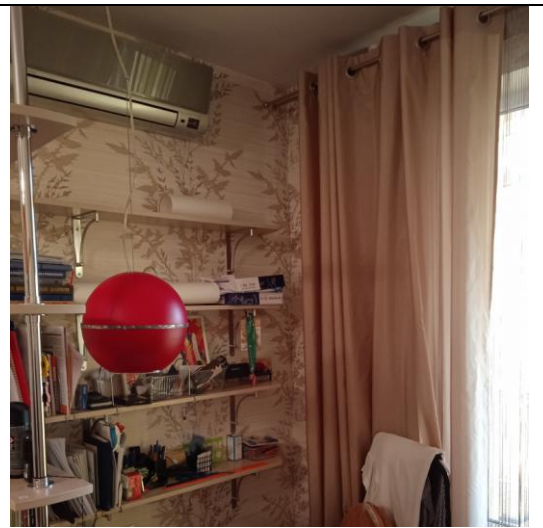
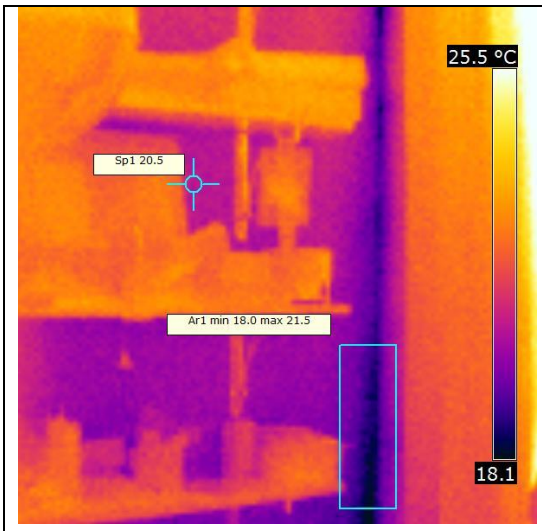
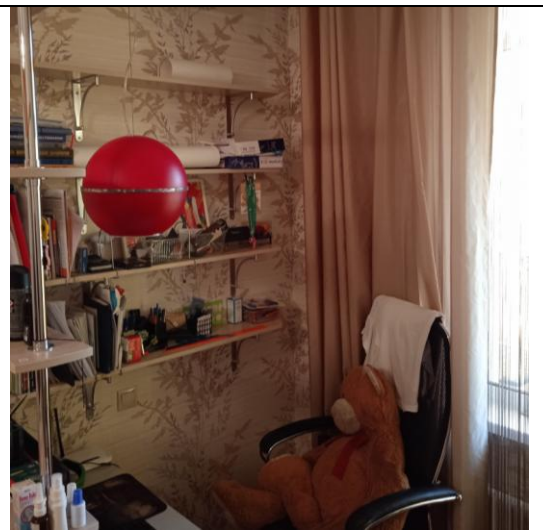
Участки низких температур

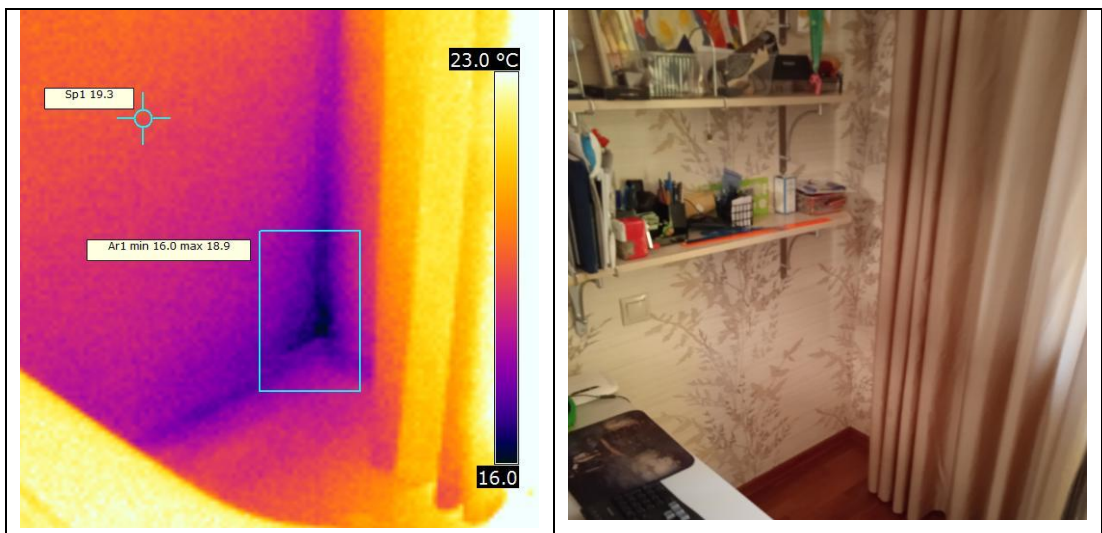
Участки низких температур

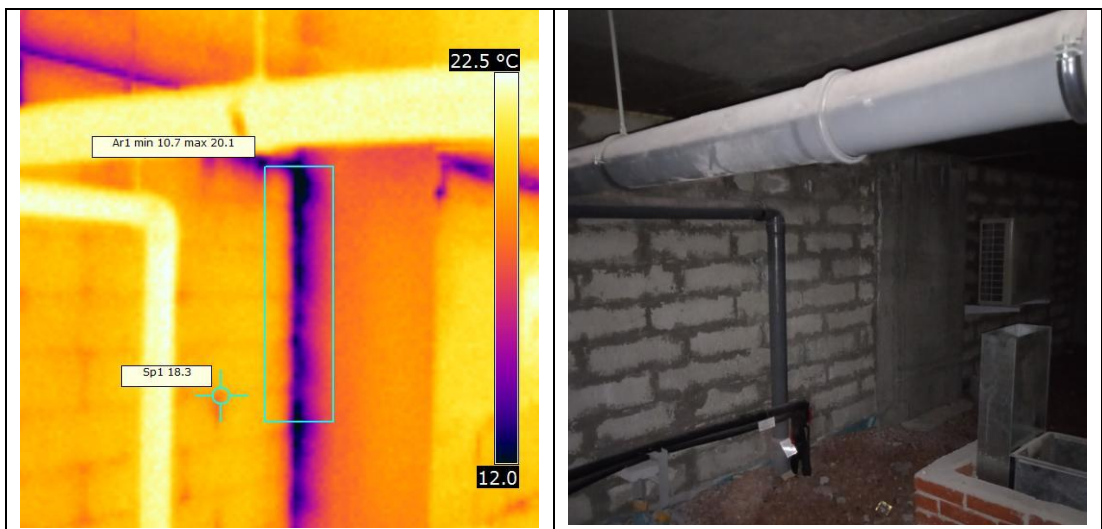
Технический этаж подъезда №3

Инfiltrация холодного воздуха

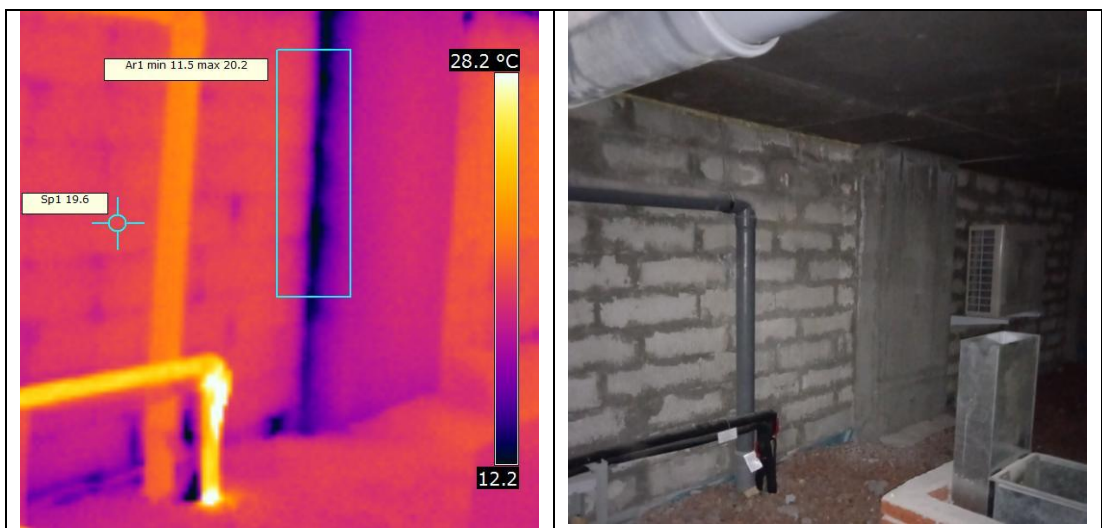
Инfiltrация холодного воздуха

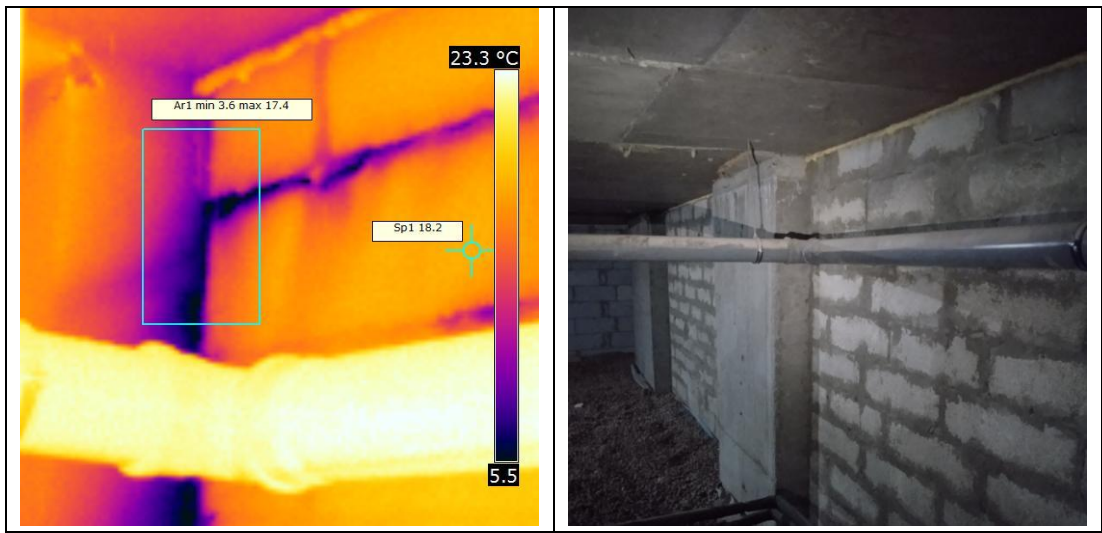
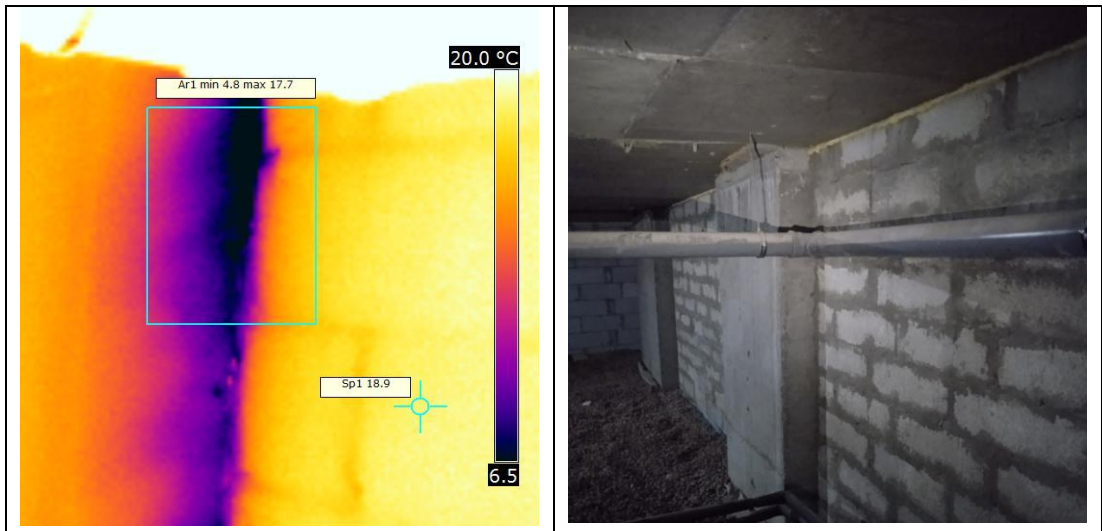
Инfiltrация холодного воздуха

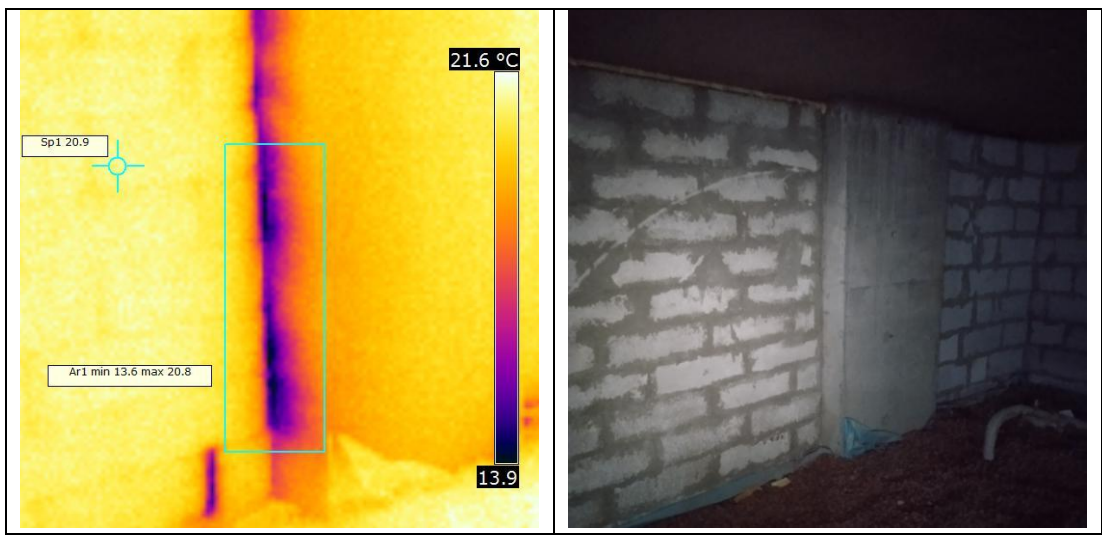
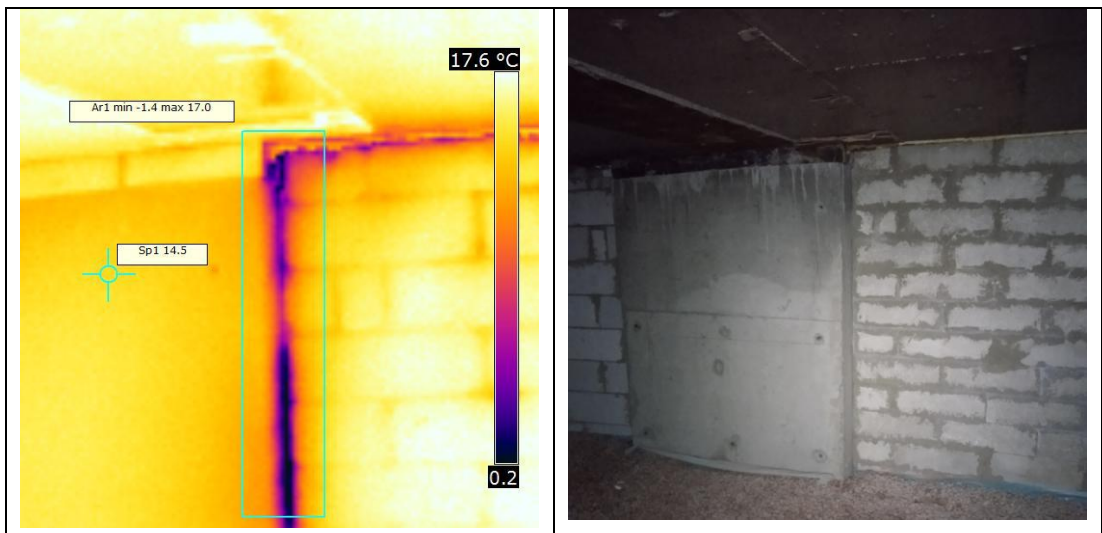
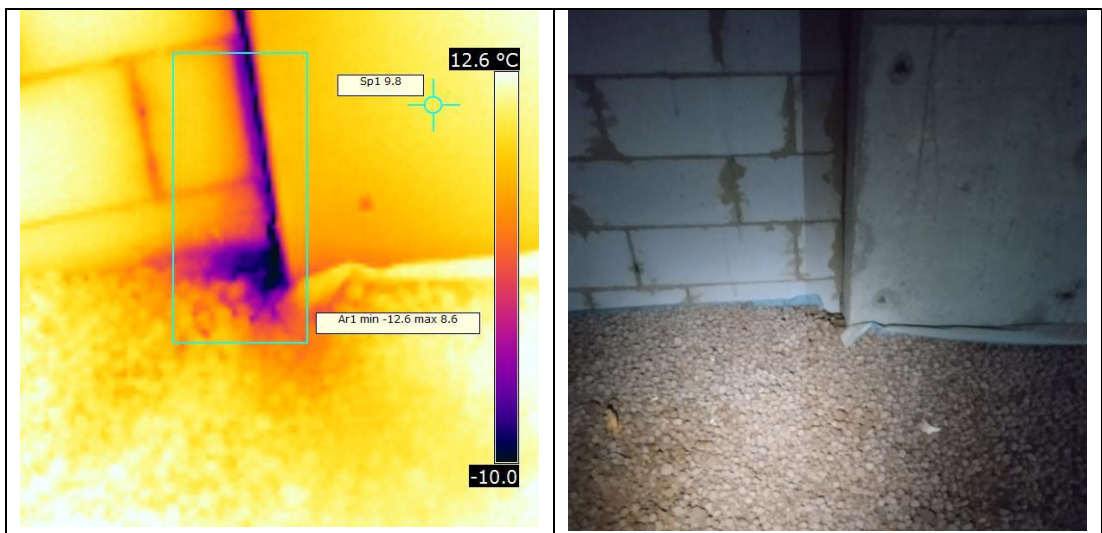
Инфильтрация холодного воздуха

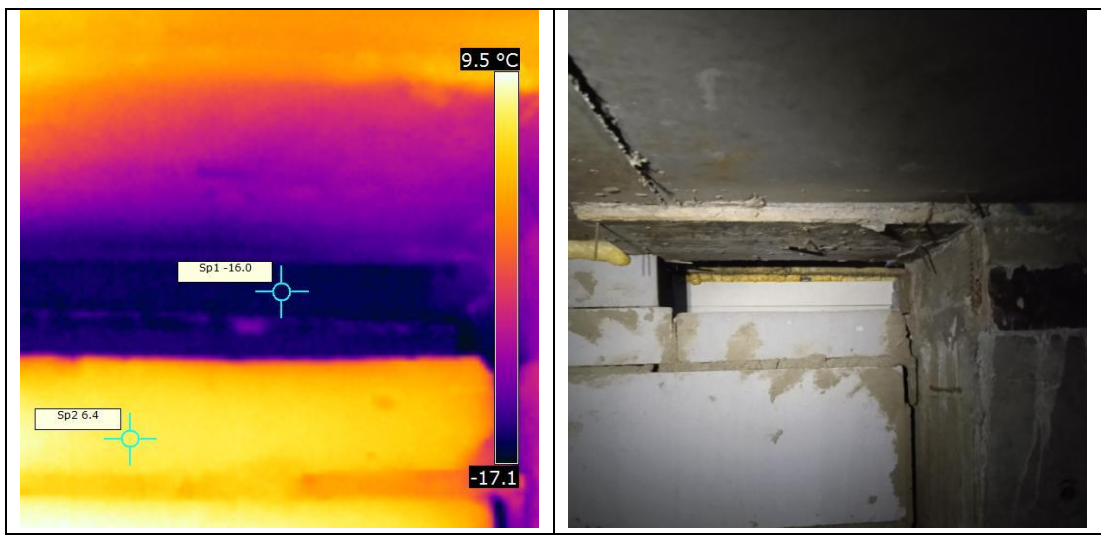
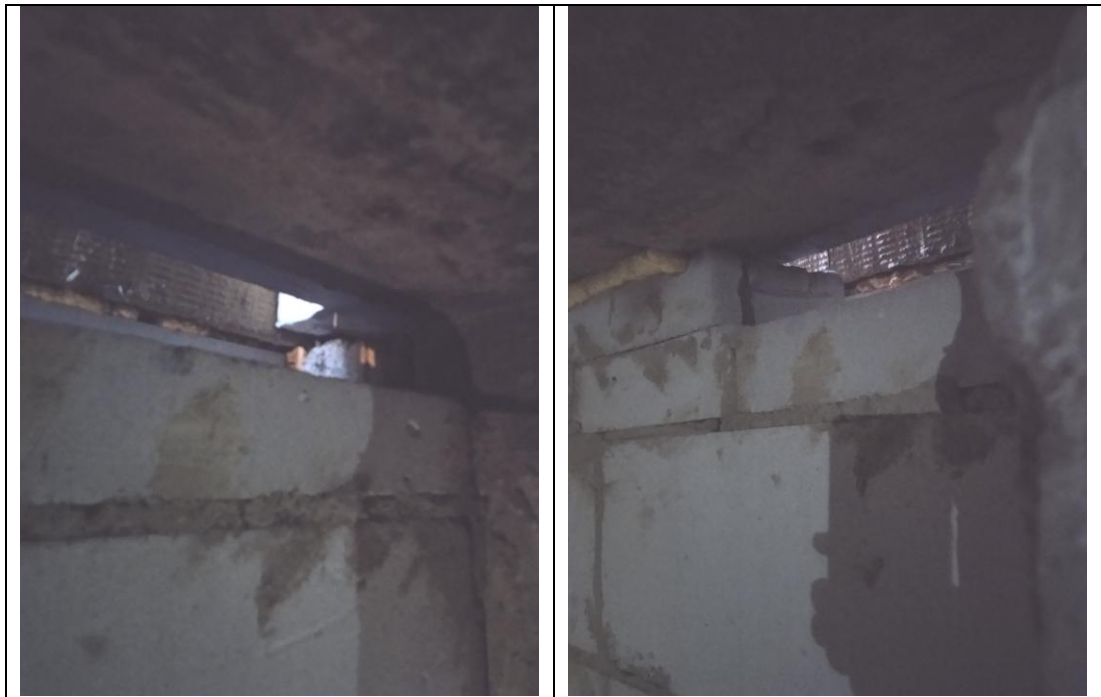
Обнаружено через отверстие в стене технического этажа отсутствие тепловой изоляции пространства между секциями подъездов 3 и 4 дома . Видно улицу.
Ввиду этого происходит «выхолаживание» в квартирах секций, примыкающих к этому пространству.

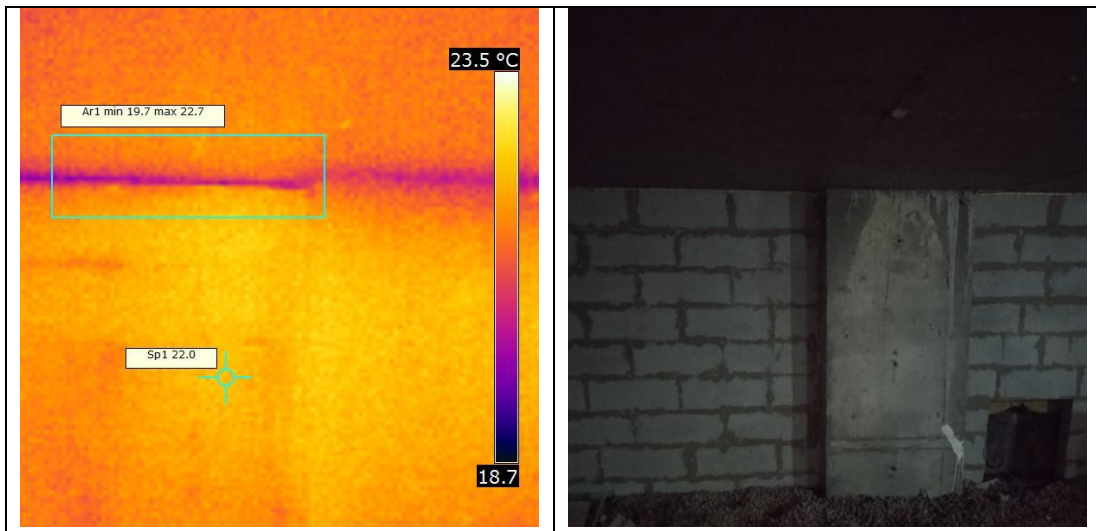
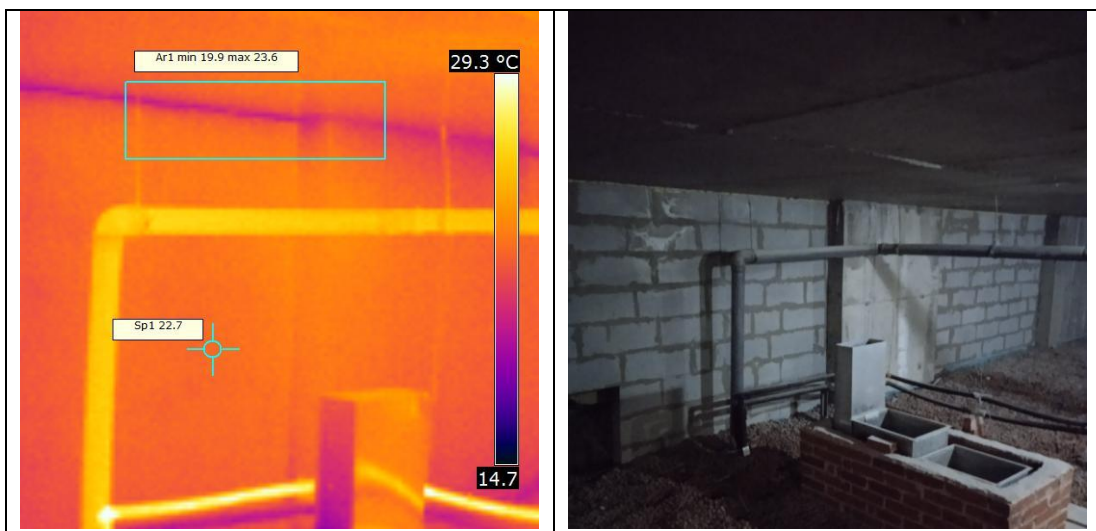
Примыкание секций 6 и 7 подъездов

Аналогичный участок. Дефекта тепловой защиты нет.

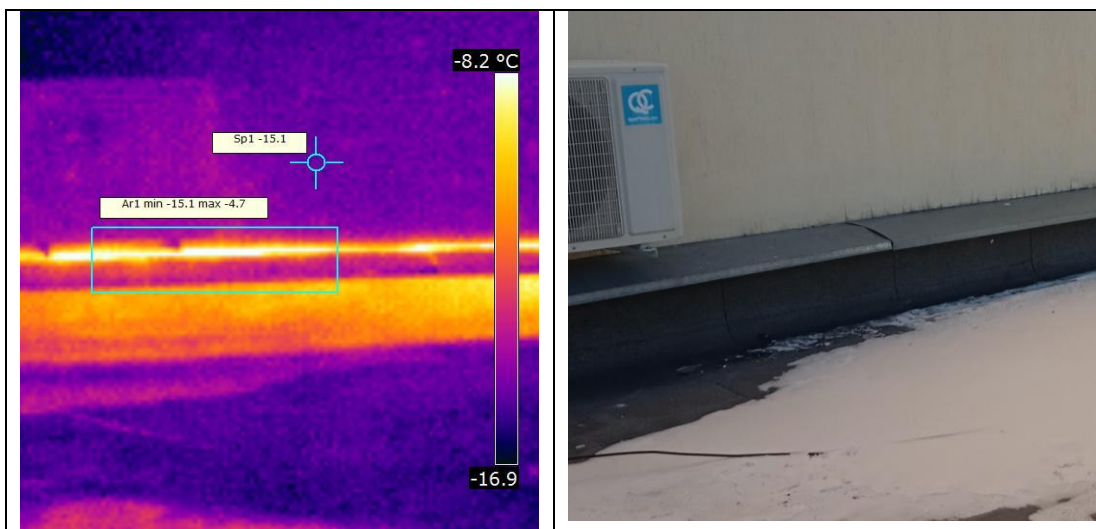
Кровля секции подъезда №3

Повышенные тепловые потери по шву между секциями №3 и №4 дома.
Температурный перепад 10 С.

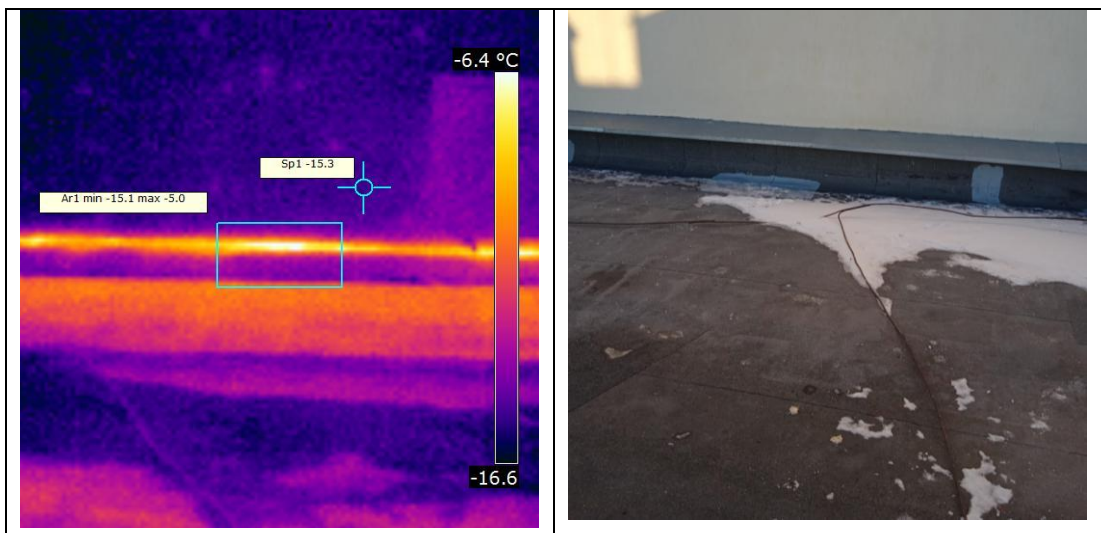
Повышенные тепловые потери по шву между секциями №3 и №4 дома.
Температурный перепад 10 С.

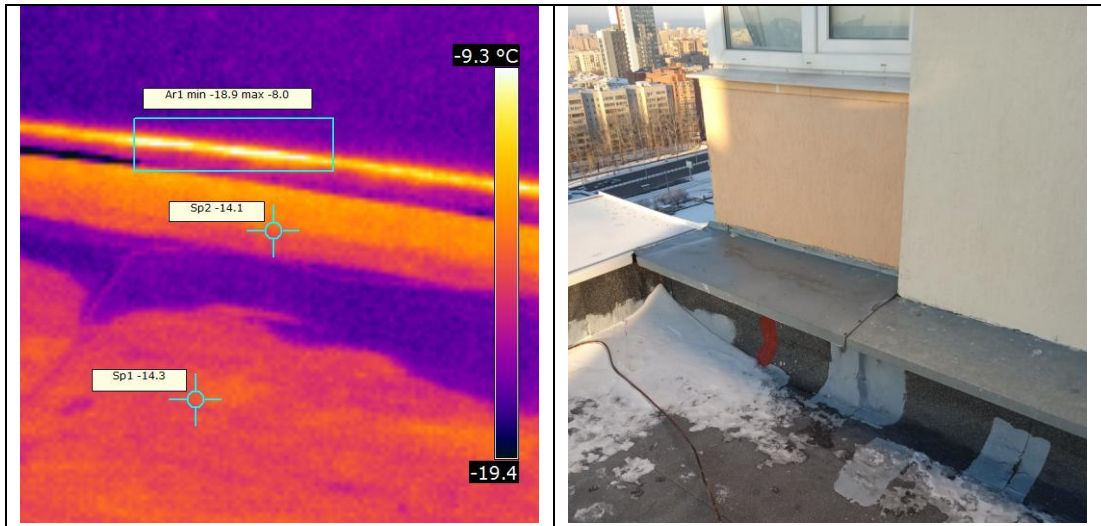
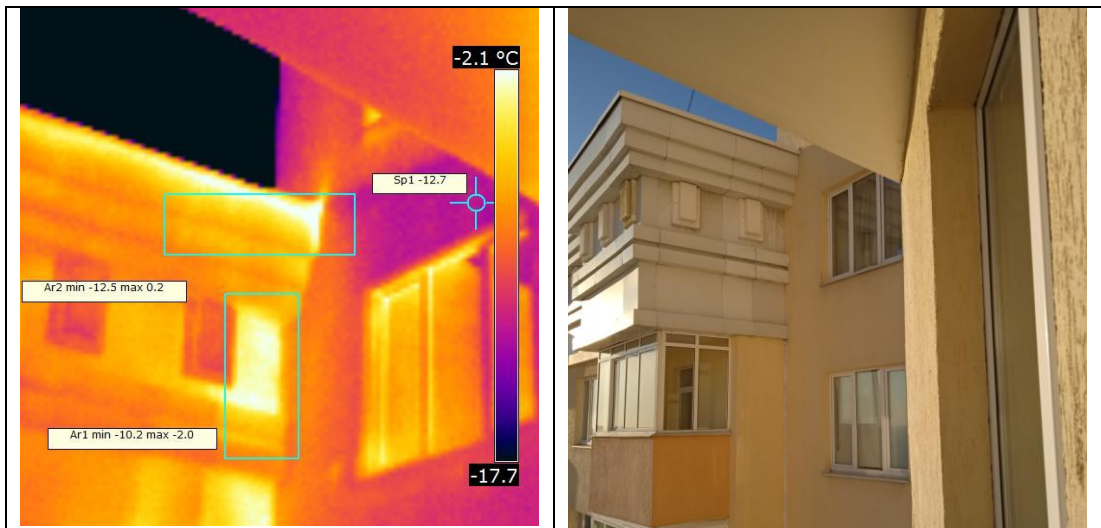
Повышенные тепловые потери по металлической конструкции парапета в районе температурного шва между секциями подъездов № 3 и № 4. Указывает также на отсутствие теплоизоляции шва за металлоконструкцией.

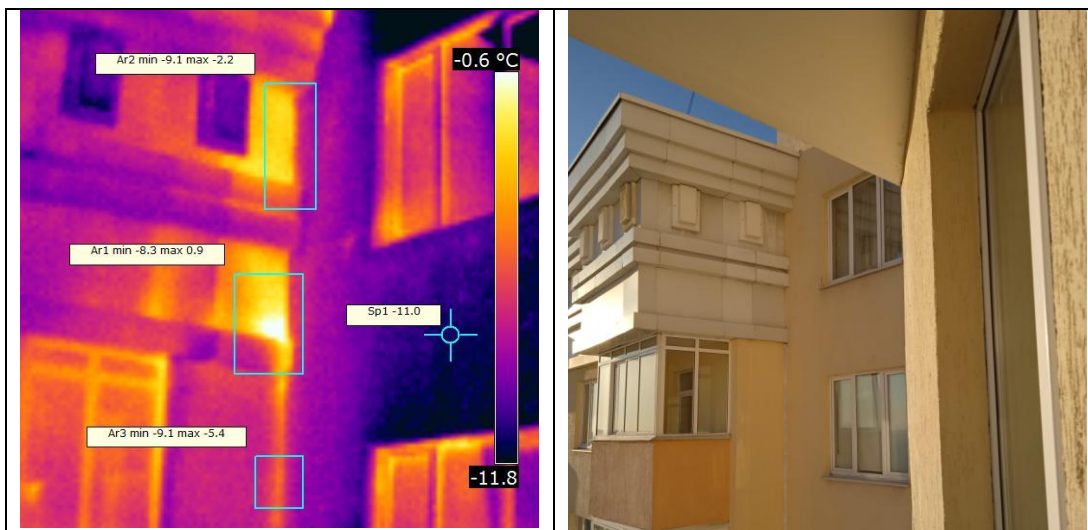
Повышенные тепловые потери по металлической конструкции парапета в районе температурного шва между секциями подъездов № 3 и № 4. Указывает также на отсутствие теплоизоляции шва за металлоконструкцией.

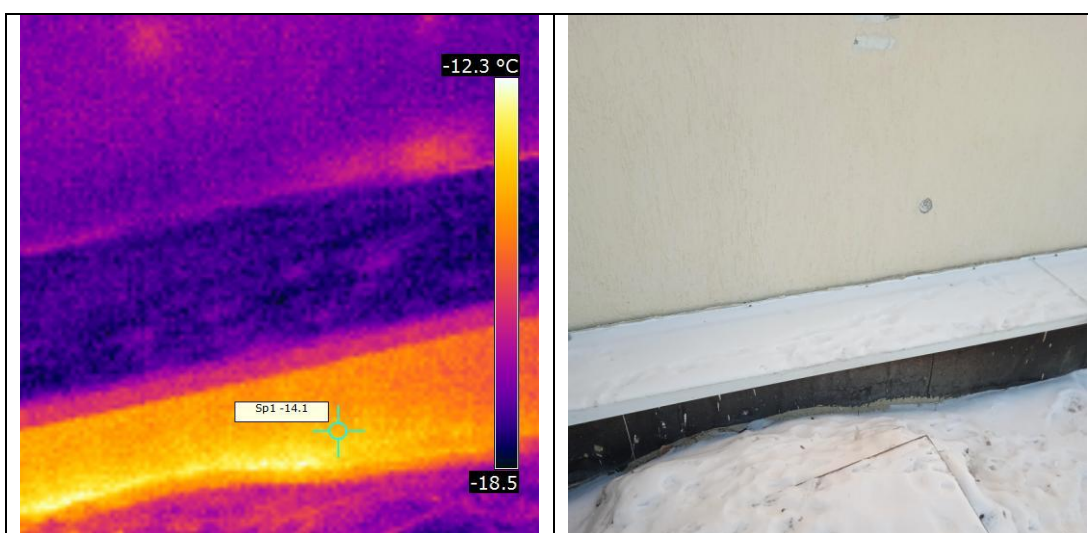
7 подъезд

Температурный шов со стороны кровли. Дефектов тепловой защиты нет.

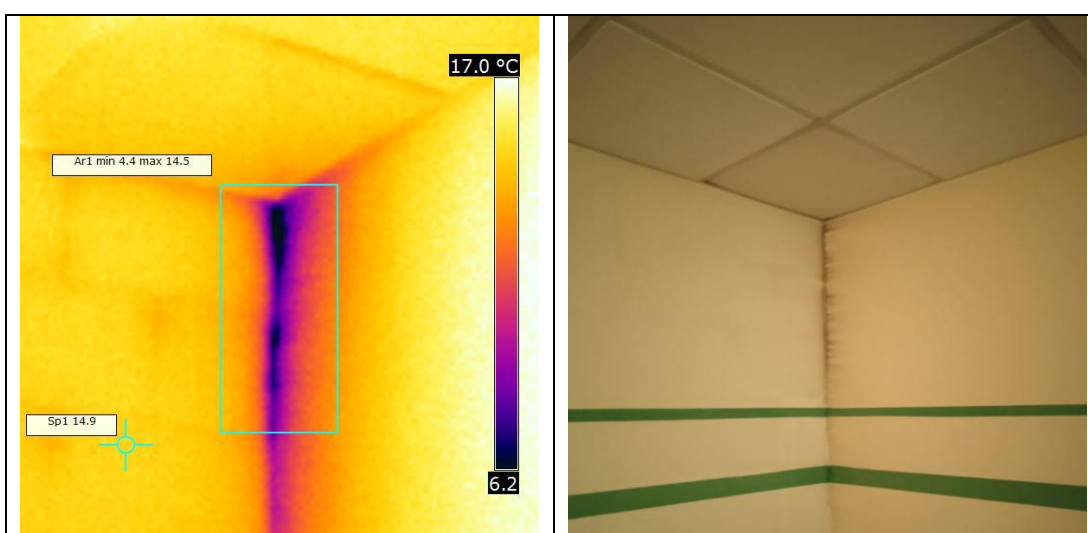
В стене подъезда № 7 инфильтрация холодного воздуха через трещины в температурном шве.
