Протокол тепловизионного обследования дверей переходных лоджий. Часть 1

Компания ИП Старостин С.Ю.
Екатеринбург
Контролер Старостин С.Ю.

Заказчик ТСН Шейнкмана, 111
Екатеринбург

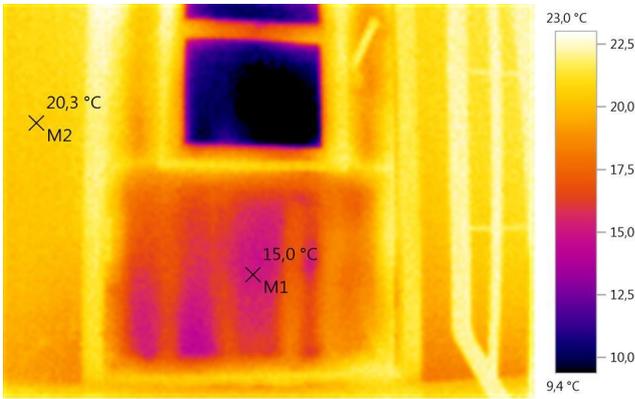
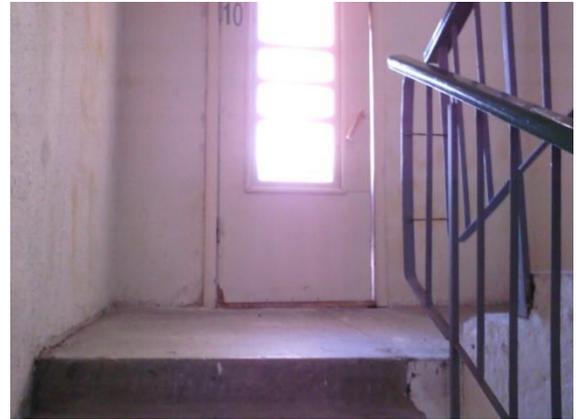
Измеряемые объекты	Темп. [°C]	Излуч.	Отраж. темп. [°C]	Примечания
Точка измерения 1	15,0	0,92	18,0	-
Точка измерения 2	20,3	0,92	18,0	-

Примечания: Подъезд №1, этаж 10. Температурный перепад 5 С. Теплотери по конструкции двери.

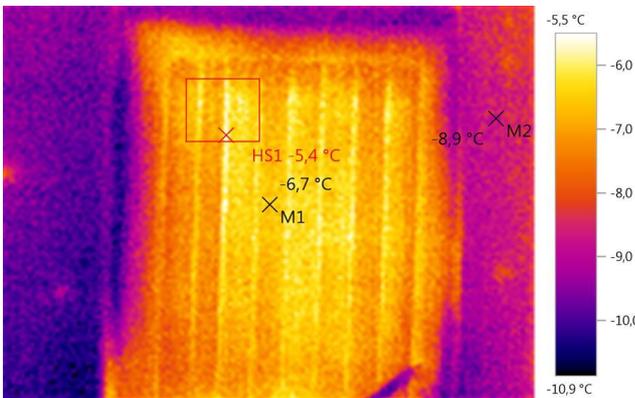
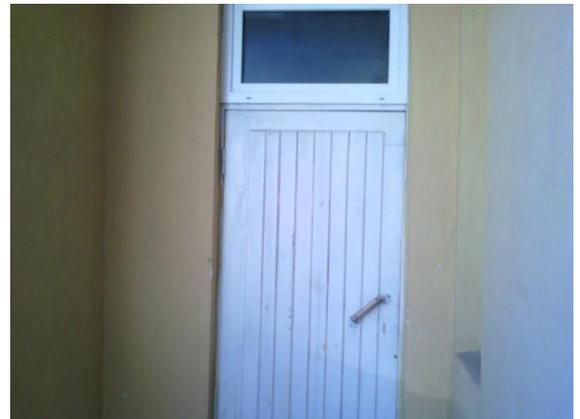
Измеряемые объекты	Темп. [°C]	Излуч.	Отраж. темп. [°C]	Примечания
Точка измерения 1	-6,7	0,92	-6,0	CenterSpot
Точка измерения 2	-8,9	0,92	-6,0	-
Самая теплая точка 1	-5,4	0,92	-6,0	-

Примечания: Подъезд №1, этаж 10. Вид с лоджии. Температурный перепад 5 С.

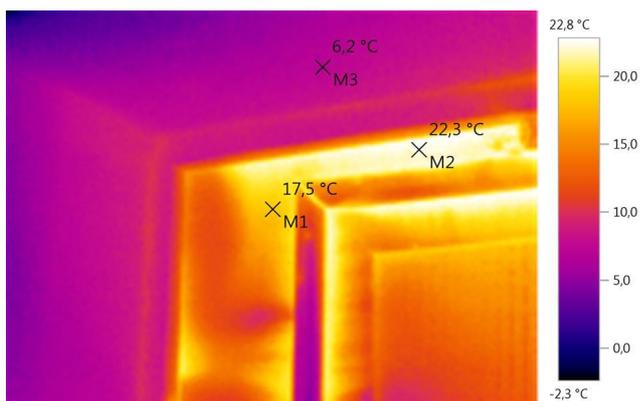
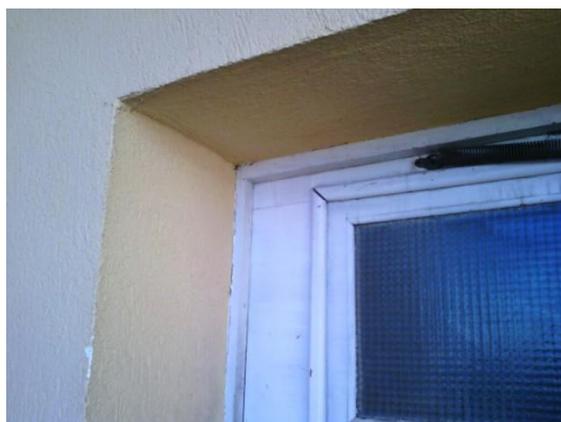
Измеряемые объекты	Темп. [°C]	Излуч.	Отраж. темп. [°C]	Примечания
Точка измерения 1	17,5	0,92	-6,0	CenterSpot
Точка измерения 2	22,3	0,92	-6,0	-
Точка измерения 3	6,2	0,92	-6,0	-

Примечания: Подъезд №1, этаж 10. Температурный перепад от уличной температуры 28 С.

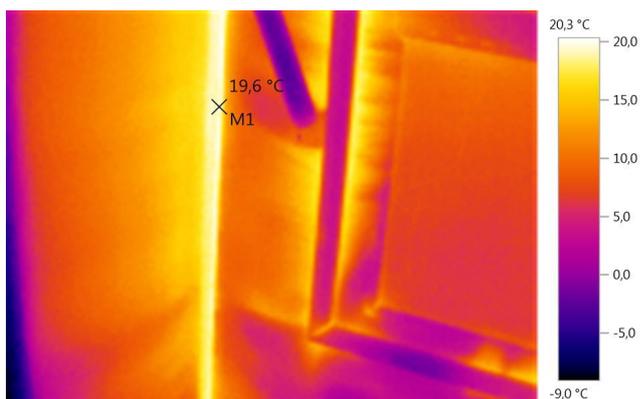
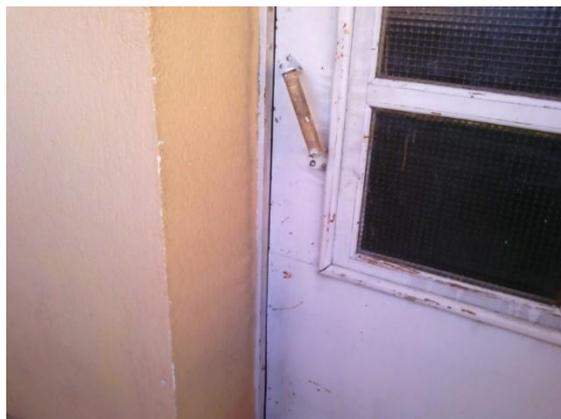
Измеряемые объекты	Темп. [°C]	Излуч.	Отраж. темп. [°C]	Примечания
Точка измерения 1	19,6	0,92	-6,0	-

Примечания: Подъезд №1, этаж 10. Температурный перепад от уличной температуры 25 С. Повышенные тепловые потери.

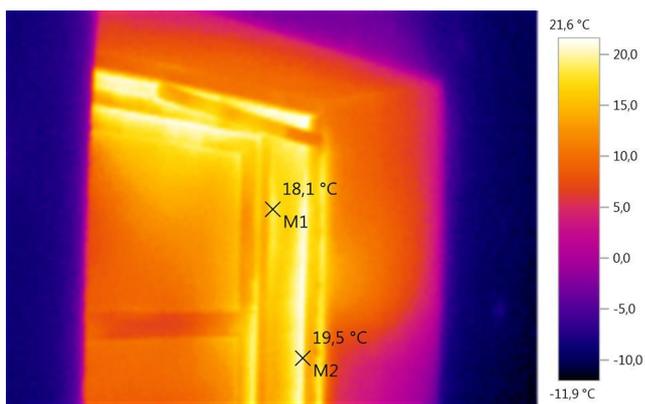
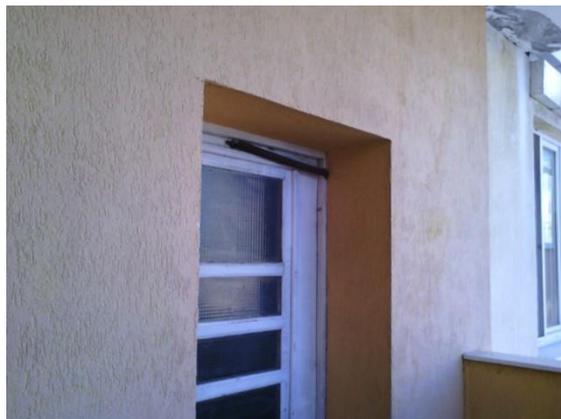
Измеряемые объекты	Темп. [°C]	Излуч.	Отраж. темп. [°C]	Примечания
Точка измерения 1	18,1	0,92	-6,0	CenterSpot
Точка измерения 2	19,5	0,92	-6,0	-

Примечания: Подъезд №1, этаж 10. Температурный перепад от уличной температуры 25 С. Повышенные тепловые потери.

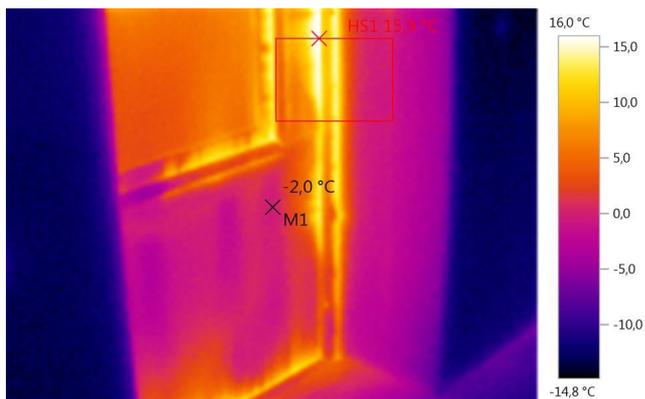
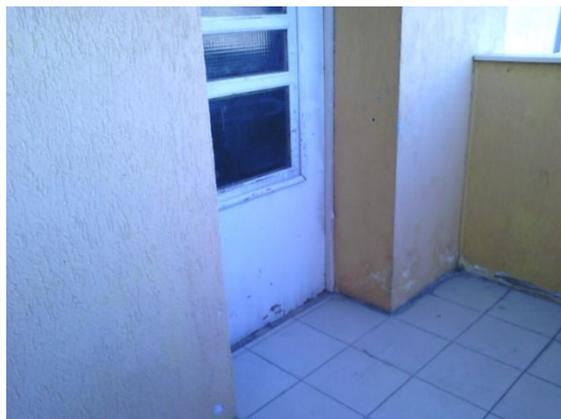
Измеряемые объекты	Темп. [°C]	Излуч.	Отраж. темп. [°C]	Примечания
Точка измерения 1	-2,0	0,92	18,0	CenterSpot
Самая теплая точка 1	15,9	0,92	18,0	-

Примечания: Подъезд №1, этаж 10. Температурный перепад от уличной температуры 22 С. Повышенные тепловые потери.

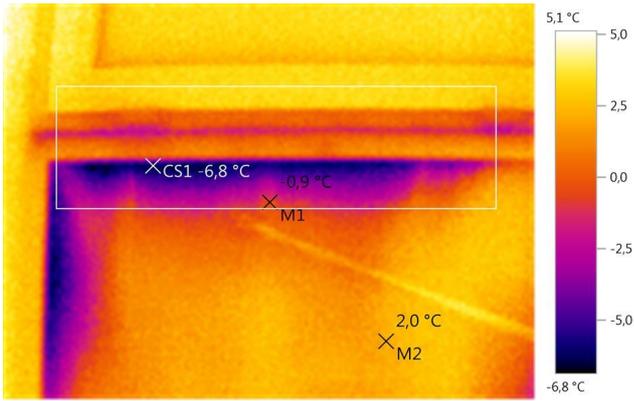
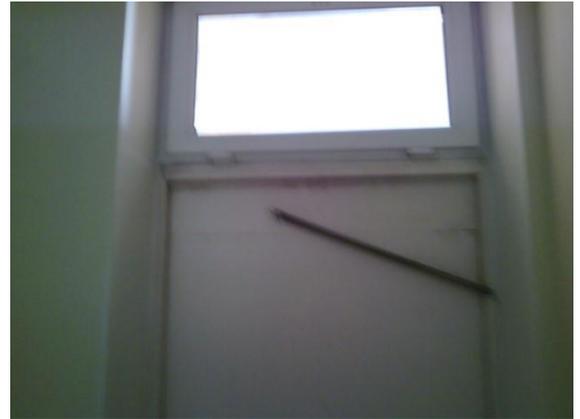
Измеряемые объекты	Темп. [°C]	Излуч.	Отраж. темп. [°C]	Примечания
Точка измерения 1	-0,9	0,92	18,0	CenterSpot
Точка измерения 2	2,0	0,92	18,0	-
Самая холодная точка 1	-6,8	0,92	18,0	-

Примечания: Подъезд №1, этаж 5. Инфильтрация холодного воздуха через щели в дверях.

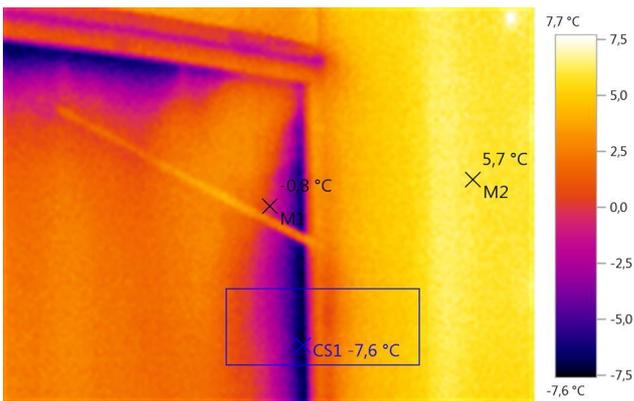
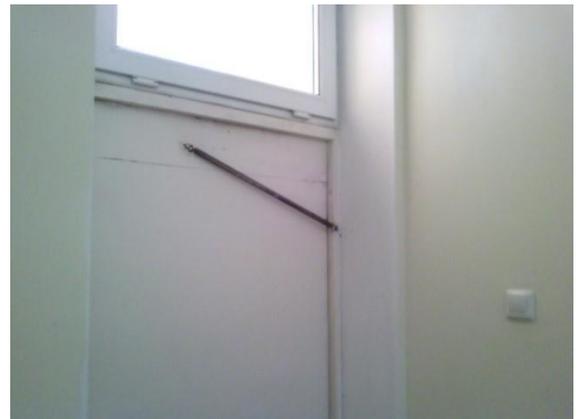
Измеряемые объекты	Темп. [°C]	Излуч.	Отраж. темп. [°C]	Примечания
Точка измерения 1	-0,8	0,92	18,0	CenterSpot
Точка измерения 2	5,7	0,92	18,0	-
Самая холодная точка 1	-7,6	0,92	18,0	-

Примечания: Подъезд №1, этаж 5. Инфильтрация холодного воздуха через щели в дверях.

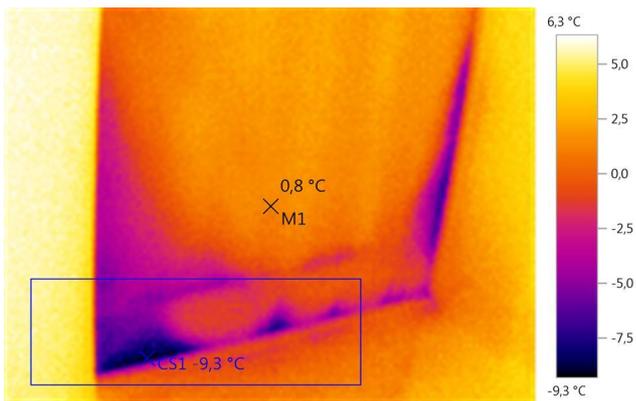
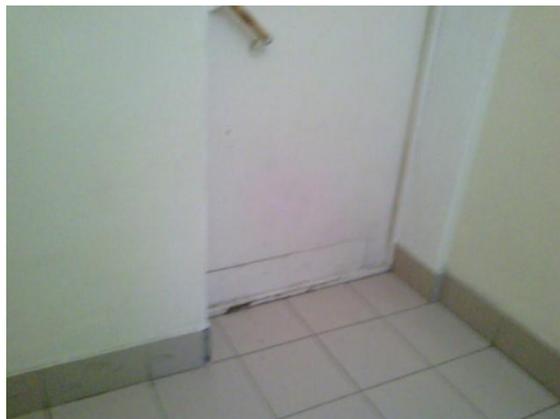
Измеряемые объекты	Темп. [°C]	Излуч.	Отраж. темп. [°C]	Примечания
Точка измерения 1	0,8	0,92	18,0	CenterSpot
Самая холодная точка 1	-9,3	0,92	18,0	-

Примечания: Подъезд №1, этаж 5. Инфильтрация холодного воздуха через щели в дверях.

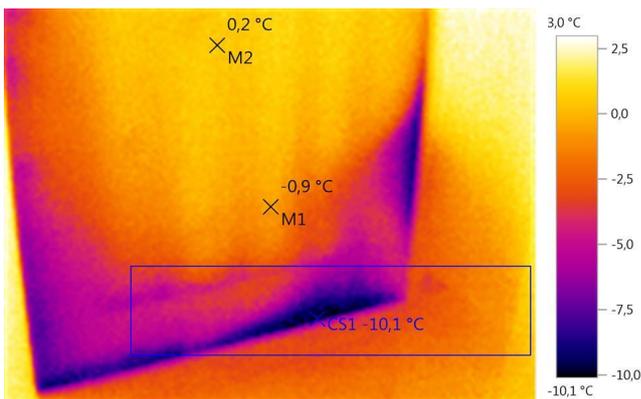
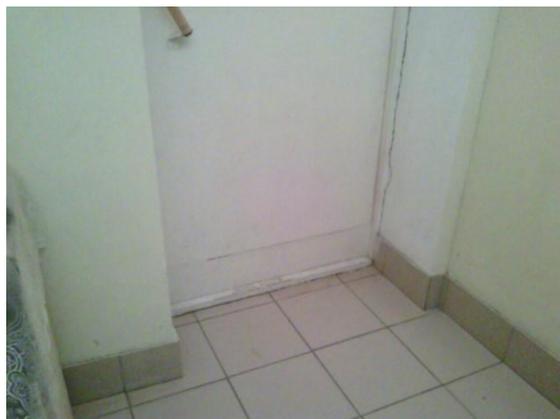
Измеряемые объекты	Темп. [°C]	Излуч.	Отраж. темп. [°C]	Примечания
Точка измерения 1	-0,9	0,92	18,0	CenterSpot
Точка измерения 2	0,2	0,92	18,0	-
Самая холодная точка 1	-10,1	0,92	18,0	-

Примечания: Подъезд №1, этаж 4. Инфильтрация холодного воздуха через щели в дверях.

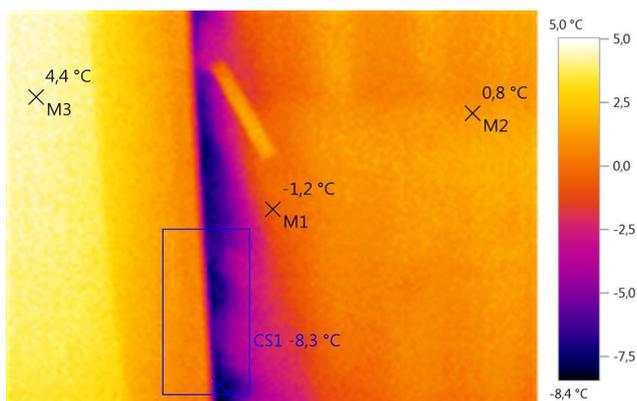
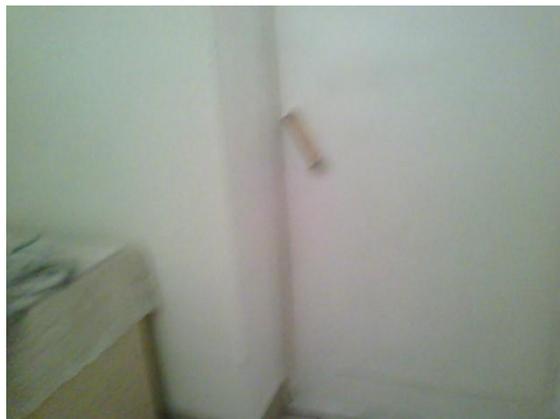
Измеряемые объекты	Темп. [°C]	Излуч.	Отраж. темп. [°C]	Примечания
Точка измерения 1	-1,2	0,92	18,0	CenterSpot
Точка измерения 2	0,8	0,92	18,0	-
Точка измерения 3	4,4	0,92	18,0	-
Самая холодная точка 1	-8,3	0,92	18,0	-

Примечания: Подъезд №1, этаж4. Инфильтрация холодного воздуха через щели в дверях.

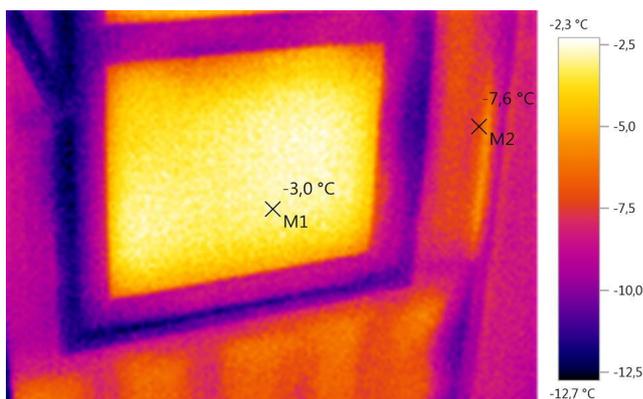
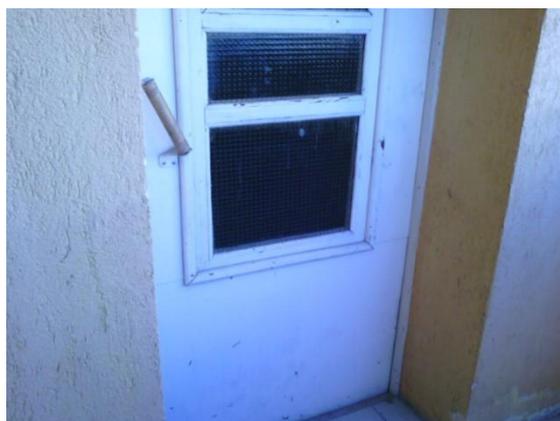
Измеряемые объекты	Темп. [°C]	Излуч.	Отраж. темп. [°C]	Примечания
Точка измерения 1	-3,0	0,92	-6,0	CenterSpot
Точка измерения 2	-7,6	0,92	-6,0	-

Примечания: Подъезд №1, этаж 4. Тепловые потери по конструкции двери.

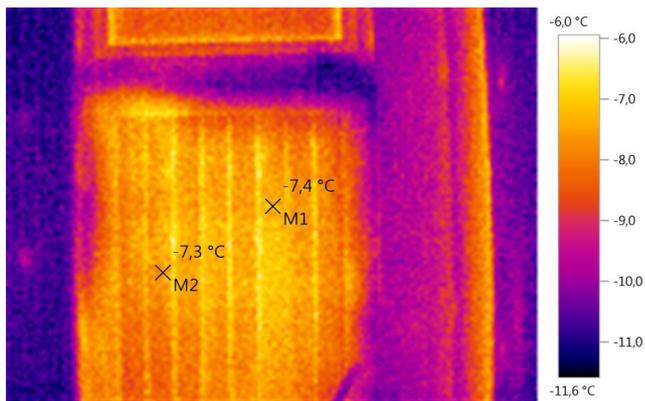
Измеряемые объекты	Темп. [°C]	Излуч.	Отраж. темп. [°C]	Примечания
Точка измерения 1	-7,4	0,92	-6,0	CenterSpot
Точка измерения 2	-7,3	0,92	-6,0	-

Примечания: Подъезд №1. Тепловые потери по конструкции двери.

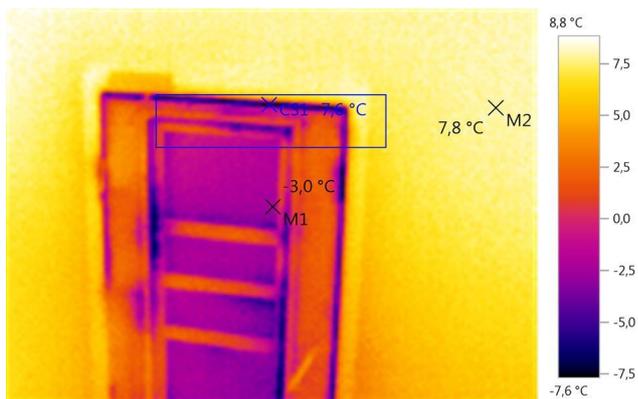
Измеряемые объекты	Темп. [°C]	Излуч.	Отраж. темп. [°C]	Примечания
Точка измерения 1	-3,0	0,92	18,0	CenterSpot
Точка измерения 2	7,8	0,92	18,0	-
Самая холодная точка 1	-7,6	0,92	18,0	-

Примечания: Подъезд №1, этаж 4. Инфильтрация холодного воздуха через щели в дверях.

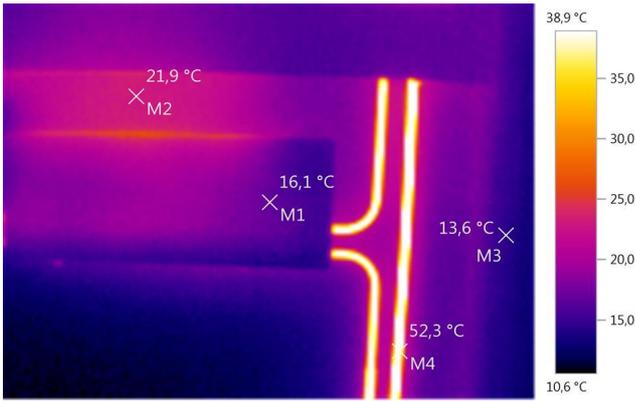
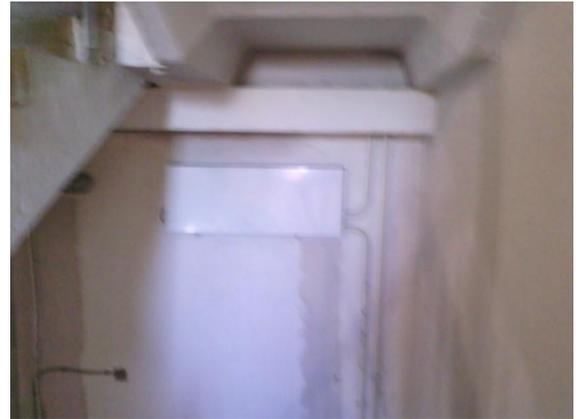
Измеряемые объекты	Темп. [°C]	Излуч.	Отраж. темп. [°C]	Примечания
Точка измерения 1	16,1	0,92	18,0	CenterSpot
Точка измерения 2	21,9	0,92	18,0	-
Точка измерения 3	13,6	0,92	18,0	-
Точка измерения 4	52,3	0,92	18,0	-

Примечания: Подъезд №1, этаж 4. Ввиду низкой температуры на лестничном марше - высокое снятие тепла с радиатора.

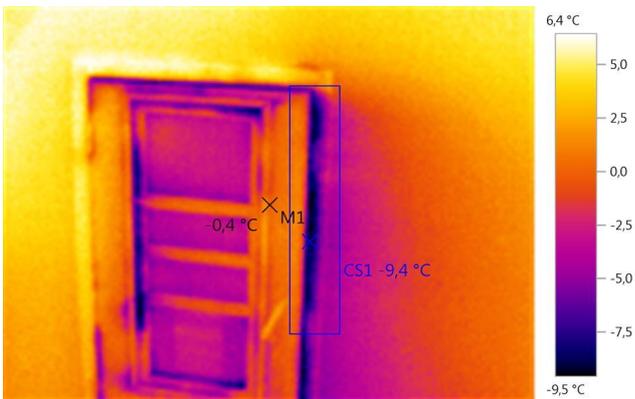
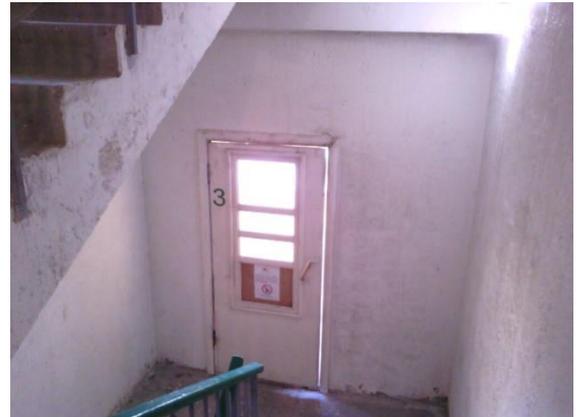
Измеряемые объекты	Темп. [°C]	Излуч.	Отраж. темп. [°C]	Примечания
Точка измерения 1	-0,4	0,92	18,0	CenterSpot
Самая холодная точка 1	-9,4	0,92	18,0	-

Примечания: Подъезд №1, этаж3. Инфильтрация холодного воздуха через неплотно закрытые двери.

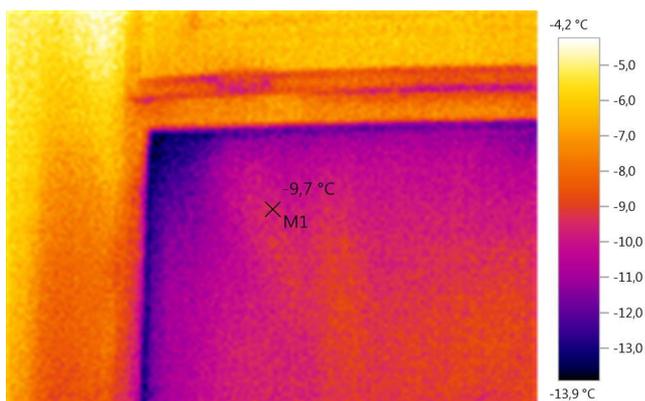
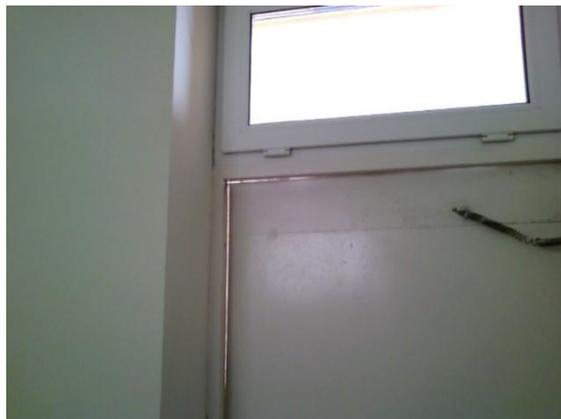
Измеряемые объекты	Темп. [°C]	Излуч.	Отраж. темп. [°C]	Примечания
Точка измерения 1	-9,7	0,92	18,0	CenterSpot

Примечания: Подъезд №1, этаж3. Инфильтрация холодного воздуха через неплотно закрытые двери.

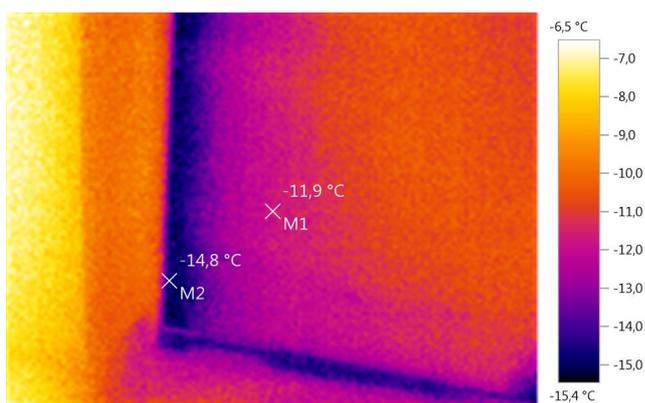
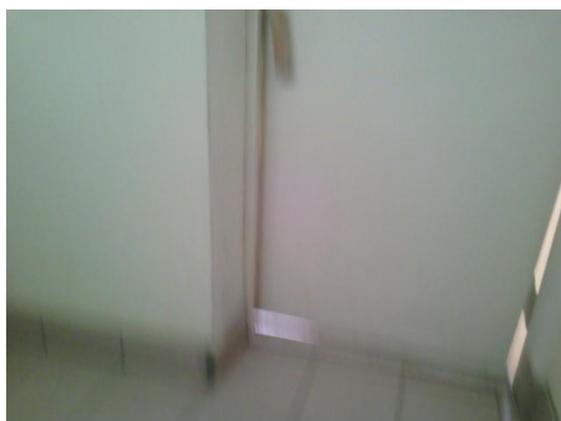
Измеряемые объекты	Темп. [°C]	Излуч.	Отраж. темп. [°C]	Примечания
Точка измерения 1	-11,9	0,92	18,0	CenterSpot
Точка измерения 2	-14,8	0,92	18,0	-

Примечания: Подъезд №1, этаж3. Инфильтрация холодного воздуха через неплотно закрытые двери.

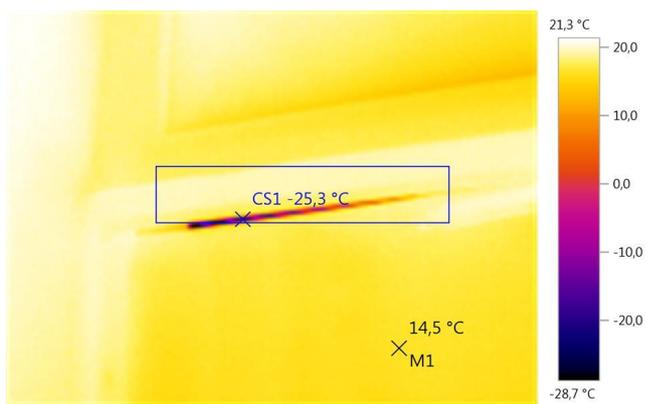
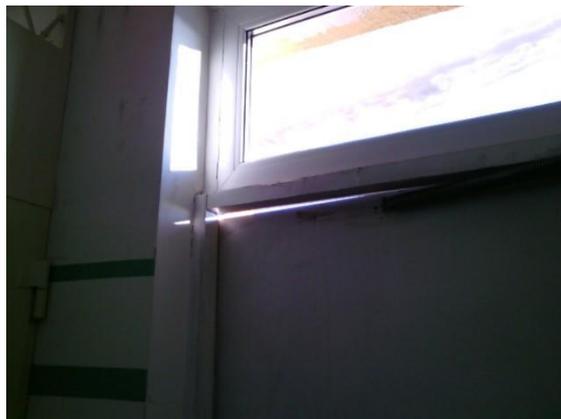
Измеряемые объекты	Темп. [°C]	Излуч.	Отраж. темп. [°C]	Примечания
Точка измерения 1	14,5	0,92	18,0	-
Самая холодная точка 1	-25,3	0,92	18,0	-

Примечания: Подъезд № 2, этаж18. Инфильтрация холодного воздуха через щели двери.

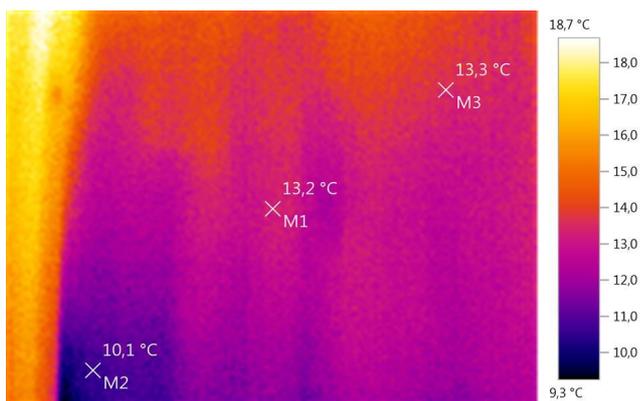
Измеряемые объекты	Темп. [°C]	Излуч.	Отраж. темп. [°C]	Примечания
Точка измерения 1	13,2	0,92	18,0	CenterSpot
Точка измерения 2	10,1	0,92	18,0	-
Точка измерения 3	13,3	0,92	18,0	-

Примечания: Подъезд № 2, этаж18. Теплопотери по конструкции двери.

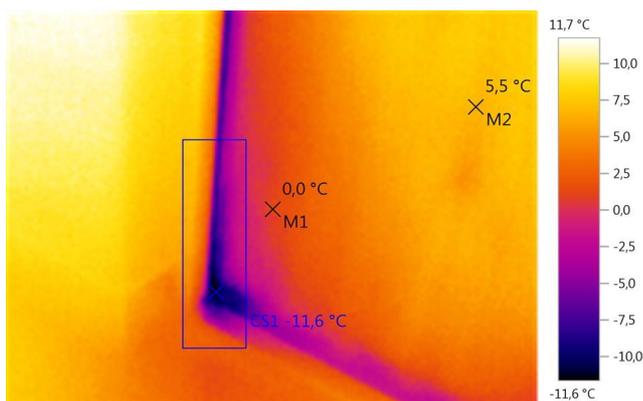
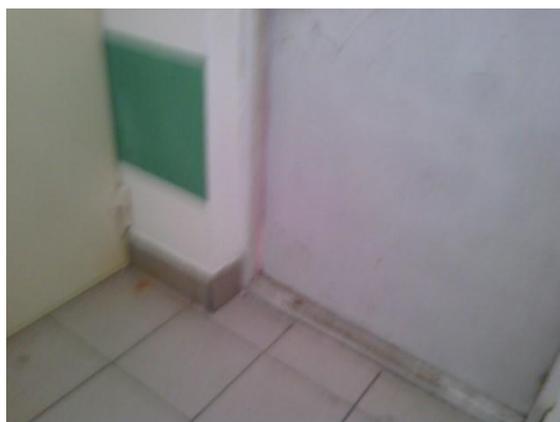
Измеряемые объекты	Темп. [°C]	Излуч.	Отраж. темп. [°C]	Примечания
Точка измерения 1	0,0	0,92	18,0	CenterSpot
Точка измерения 2	5,5	0,92	18,0	-
Самая холодная точка 1	-11,6	0,92	18,0	-

Примечания: Подъезд № 2, этаж 18. Инфильтрация холодного воздуха через щели в примыкании двери.

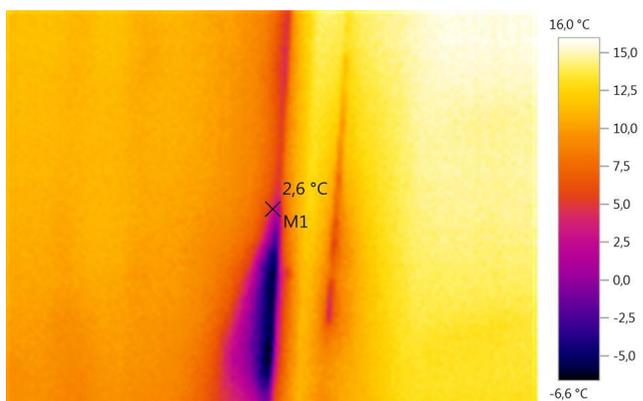
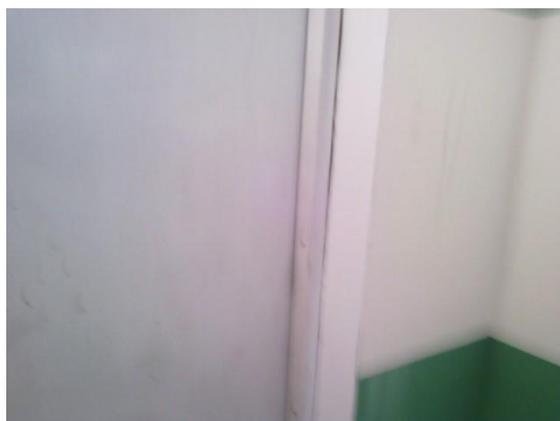
Измеряемые объекты	Темп. [°C]	Излуч.	Отраж. темп. [°C]	Примечания
Точка измерения 1	2,6	0,92	18,0	CenterSpot

Примечания: Подъезд № 2, этаж 18. Инфильтрация холодного воздуха через щели в примыкании двери.

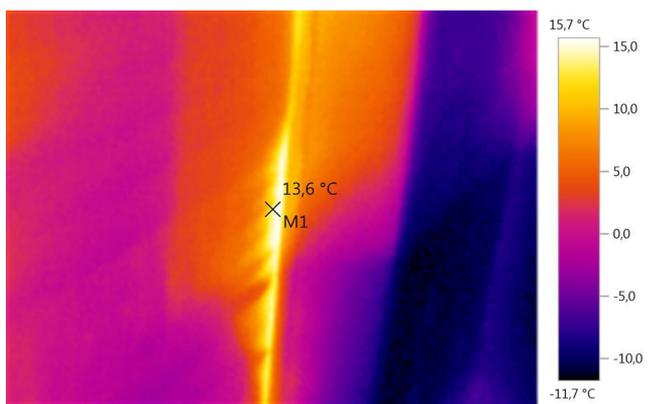
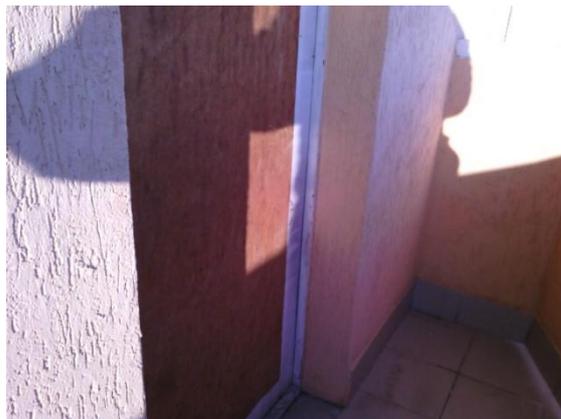
Измеряемые объекты	Темп. [°C]	Излуч.	Отраж. темп. [°C]	Примечания
Точка измерения 1	13,6	0,92	18,0	CenterSpot

Примечания: Подъезд № 2, этаж18. Теплопотери по конструкции двери.

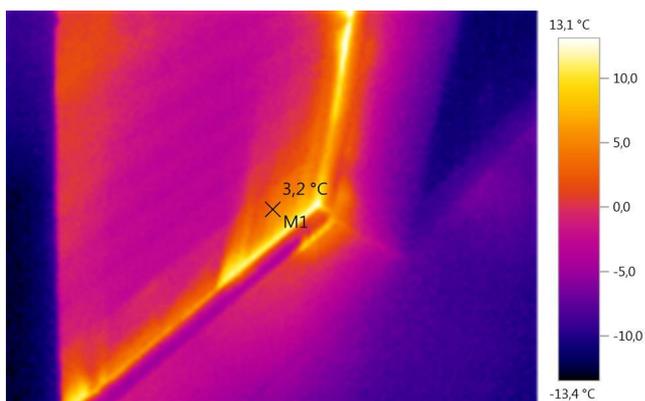
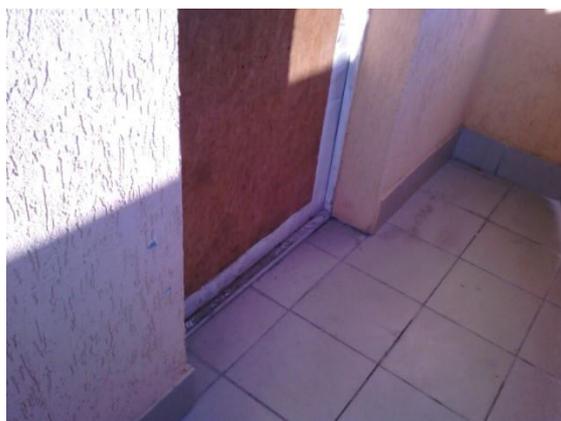
Измеряемые объекты	Темп. [°C]	Излуч.	Отраж. темп. [°C]	Примечания
Точка измерения 1	3,2	0,92	18,0	CenterSpot

Примечания: Подъезд № 2, этаж18. Теплопотери по конструкции двери.

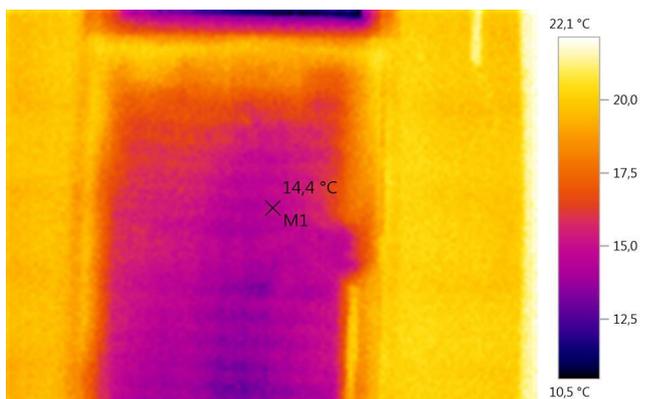
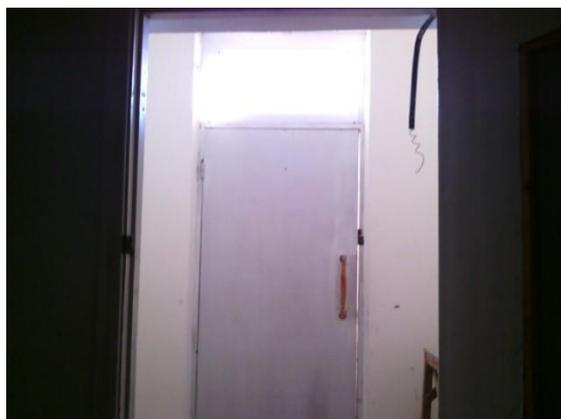
Измеряемые объекты	Темп. [°C]	Излуч.	Отраж. темп. [°C]	Примечания
Точка измерения 1	14,4	0,92	18,0	CenterSpot

Примечания: Подъезд № 2, этаж 18. Теплопотери по конструкции двери.

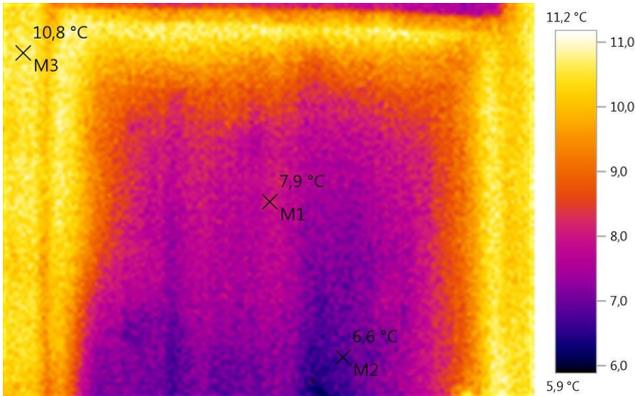
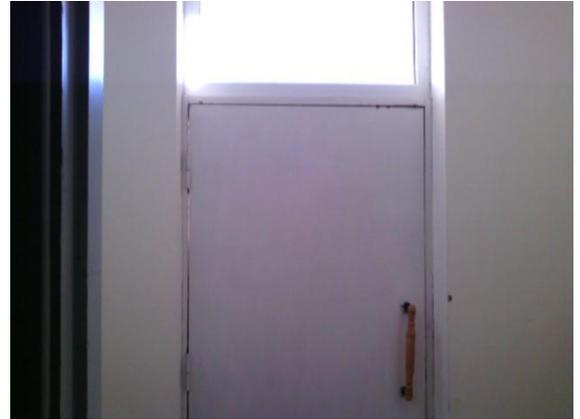
Измеряемые объекты	Темп. [°C]	Излуч.	Отраж. темп. [°C]	Примечания
Точка измерения 1	7,9	0,92	18,0	CenterSpot
Точка измерения 2	6,6	0,92	18,0	-
Точка измерения 3	10,8	0,92	18,0	-

Примечания: Подъезд № 2, этаж 9. Теплопотери по конструкции двери.

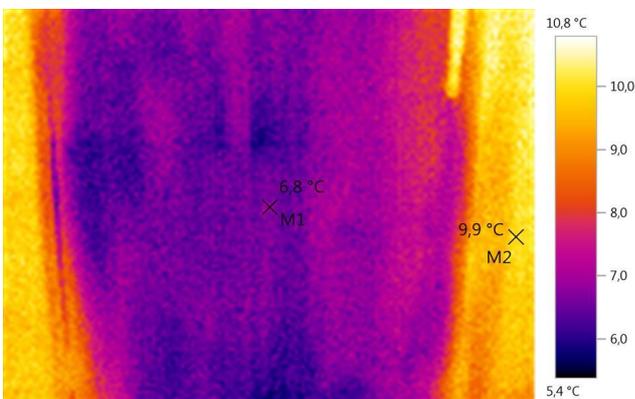
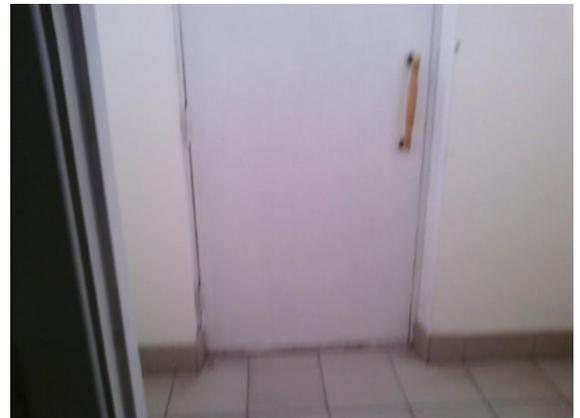
Измеряемые объекты	Темп. [°C]	Излуч.	Отраж. темп. [°C]	Примечания
Точка измерения 1	6,8	0,92	18,0	CenterSpot
Точка измерения 2	9,9	0,92	18,0	-

Примечания: Подъезд № 2, этаж 9. Теплопотери по конструкции двери.

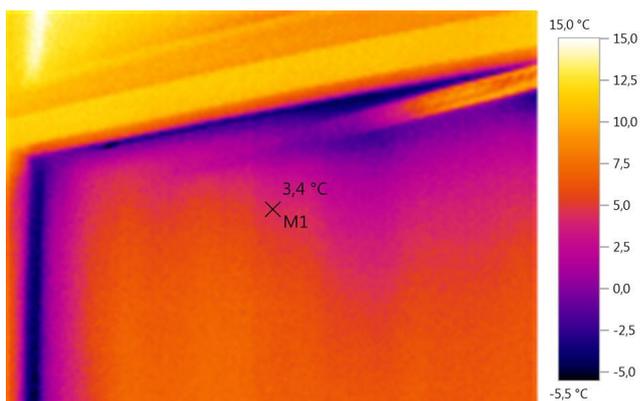
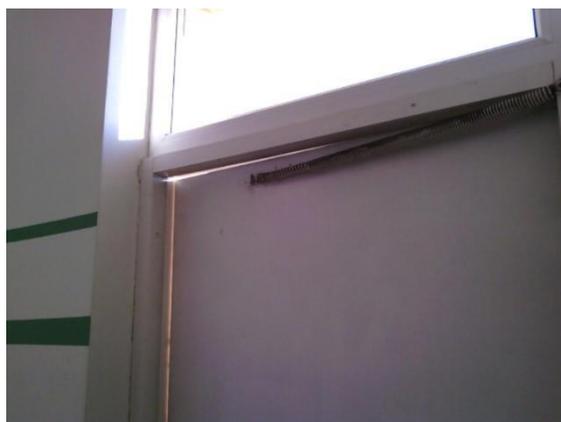
Измеряемые объекты	Темп. [°C]	Излуч.	Отраж. темп. [°C]	Примечания
Точка измерения 1	3,4	0,92	18,0	CenterSpot

Примечания: Подъезд № 2, этаж 9. Инфильтрация холодного воздуха через неплотно закрытые двери.

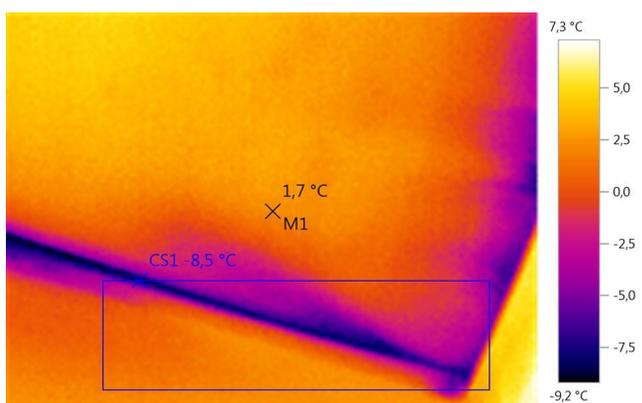
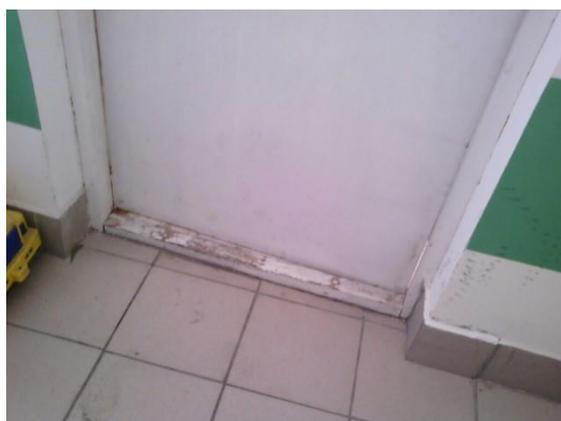
Измеряемые объекты	Темп. [°C]	Излуч.	Отраж. темп. [°C]	Примечания
Точка измерения 1	1,7	0,92	18,0	CenterSpot
Самая холодная точка 1	-8,5	0,92	18,0	-

Примечания: Подъезд № 2, этаж 9. Инфильтрация холодного воздуха через неплотно закрытые двери.

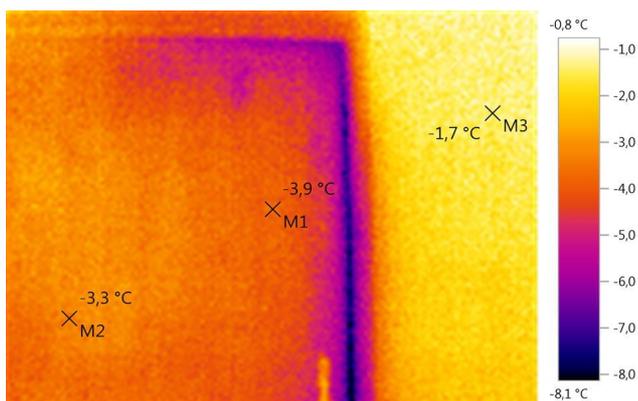
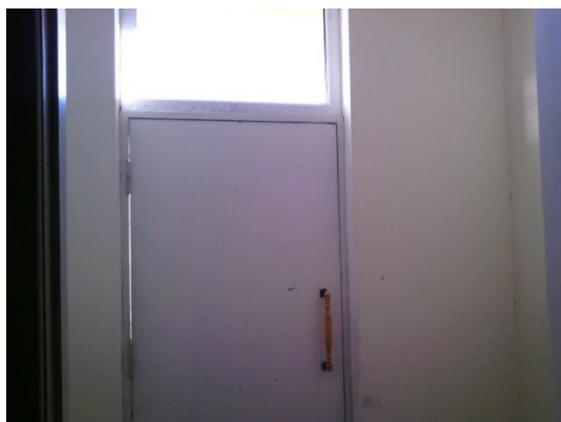
Измеряемые объекты	Темп. [°C]	Излуч.	Отраж. темп. [°C]	Примечания
Точка измерения 1	-3,9	0,92	18,0	CenterSpot
Точка измерения 2	-3,3	0,92	18,0	-
Точка измерения 3	-1,7	0,92	18,0	-

Примечания: Подъезд № 2, этаж 10. Инфильтрация холодного воздуха через щели в примыкании двери.

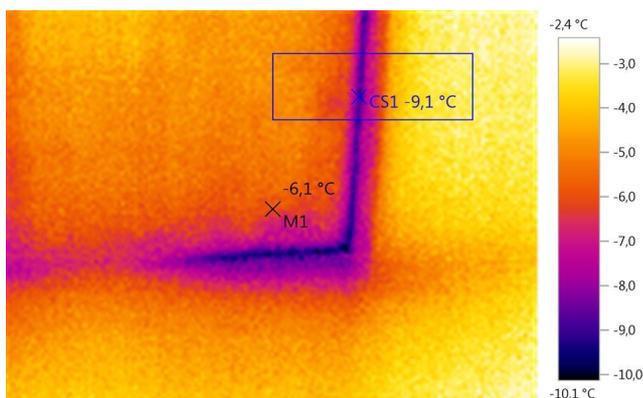
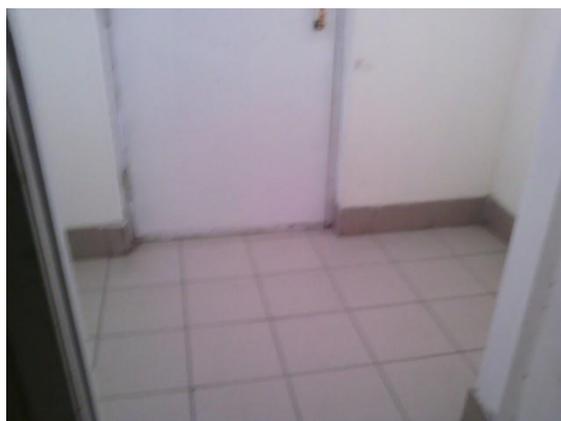
Измеряемые объекты	Темп. [°C]	Излуч.	Отраж. темп. [°C]	Примечания
Точка измерения 1	-6,1	0,92	18,0	CenterSpot
Самая холодная точка 1	-9,1	0,92	18,0	-

Примечания: Подъезд № 2, этаж 9. Инфильтрация холодного воздуха через щели в примыкании двери.

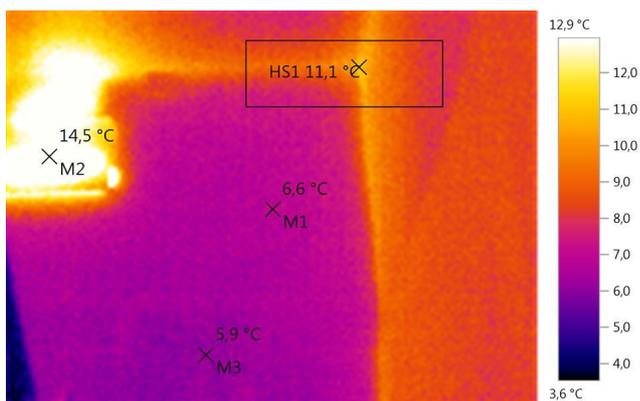
Измеряемые объекты	Темп. [°C]	Излуч.	Отраж. темп. [°C]	Примечания
Точка измерения 1	6,6	0,92	18,0	CenterSpot
Точка измерения 2	14,5	0,92	18,0	-
Точка измерения 3	5,9	0,92	18,0	-
Самая теплая точка 1	11,1	0,92	18,0	-

Примечания: Подъезд 2. Этаж 10. Незадымляемая лестница. Ввиду низких температур на лестничном марше тепlopоступления происходят из квартир, т.к. стены квартир смежных с лестницей не имеют тепловой защиты.

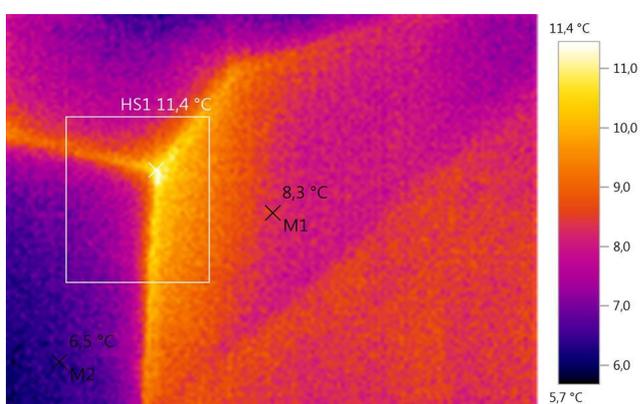
Измеряемые объекты	Темп. [°C]	Излуч.	Отраж. темп. [°C]	Примечания
Точка измерения 1	8,3	0,92	18,0	CenterSpot
Точка измерения 2	6,5	0,92	18,0	-
Самая теплая точка 1	11,4	0,92	18,0	-

Примечания: Подъезд 2. Этаж 10. Незадымляемая лестница. Ввиду низких температур на лестничном марше тепlopоступления происходят из квартир, т.к. стены квартир смежных с лестницей не имеют тепловой защиты.

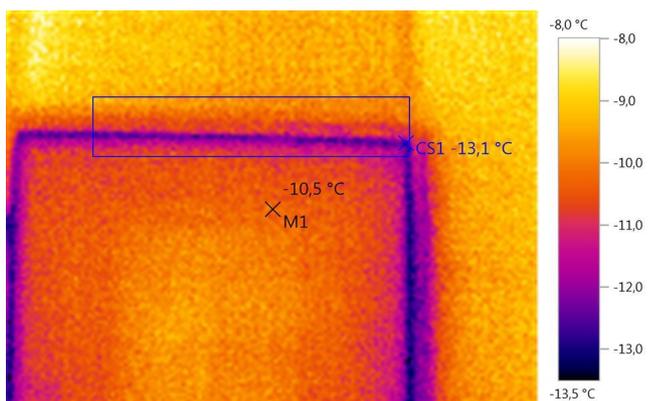
Измеряемые объекты	Темп. [°C]	Излуч.	Отраж. темп. [°C]	Примечания
Точка измерения 1	-10,5	0,92	18,0	CenterSpot
Самая холодная точка 1	-13,1	0,92	18,0	-

Примечания: Подъезд 2. Этаж 6. Инфильтрация холодного воздуха через щели в примыкании двери.

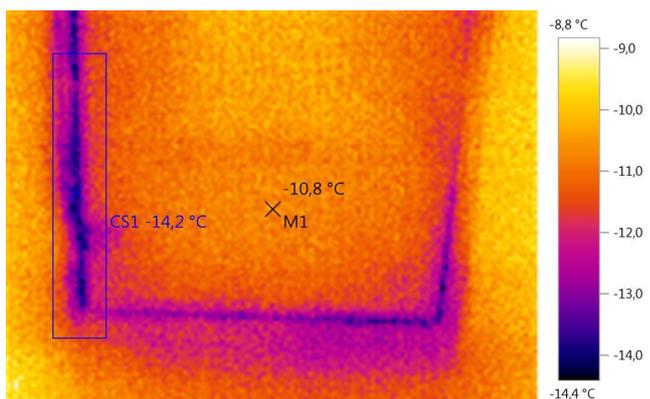
Измеряемые объекты	Темп. [°C]	Излуч.	Отраж. темп. [°C]	Примечания
Точка измерения 1	-10,8	0,92	18,0	CenterSpot
Самая холодная точка 1	-14,2	0,92	18,0	-

Примечания: Подъезд 2. Этаж 6. Инфильтрация холодного воздуха через щели в примыкании двери.

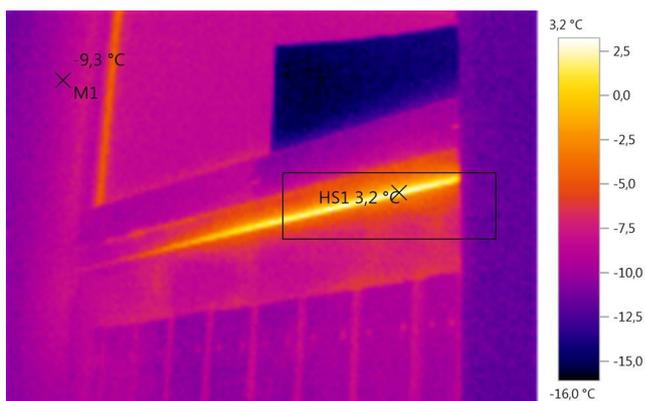
Измеряемые объекты	Темп. [°C]	Излуч.	Отраж. темп. [°C]	Примечания
Точка измерения 1	-9,3	0,92	-6,0	-
Самая теплая точка 1	3,2	0,92	-6,0	-

Примечания: Подъезд 2. Этаж 6. Теплотери по щели двери. Температурный перепад от уличной температуры 11 С.

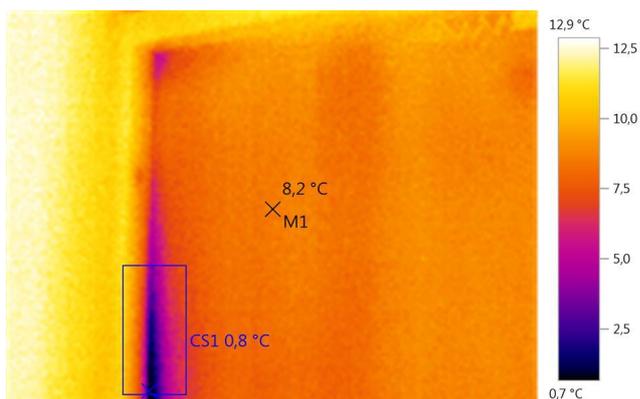
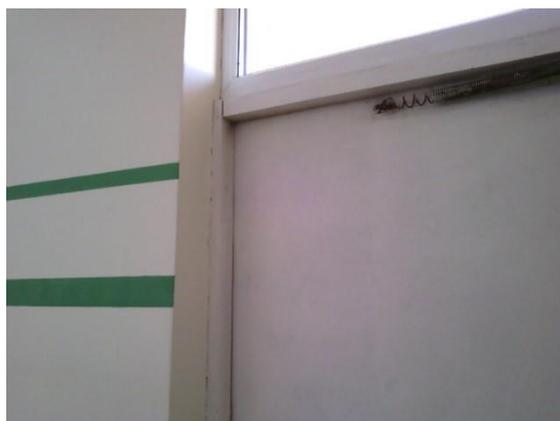
Измеряемые объекты	Темп. [°C]	Излуч.	Отраж. темп. [°C]	Примечания
Точка измерения 1	8,2	0,92	18,0	CenterSpot
Самая холодная точка 1	0,8	0,92	18,0	-

Примечания: Подъезд 2. Этаж 6. Инфильтрация холодного воздуха через щели в примыкании двери.

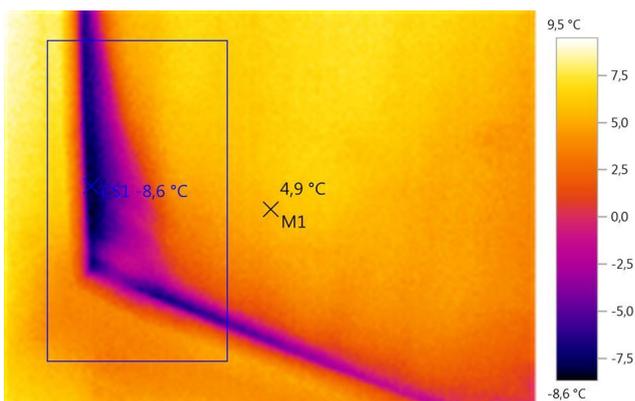
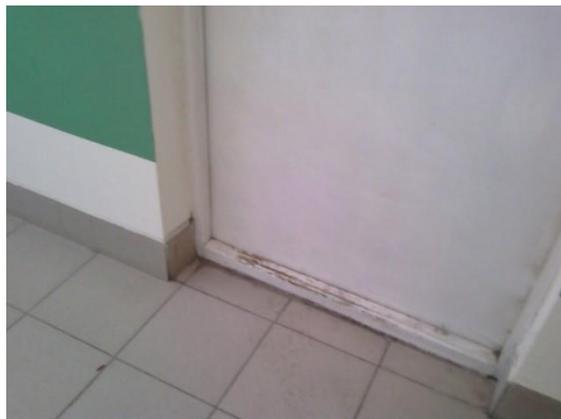
Измеряемые объекты	Темп. [°C]	Излуч.	Отраж. темп. [°C]	Примечания
Точка измерения 1	4,9	0,92	18,0	CenterSpot
Самая холодная точка 1	-8,6	0,92	18,0	-

Примечания: Подъезд 2. Этаж 6. Инфильтрация холодного воздуха через щели в примыкании двери.

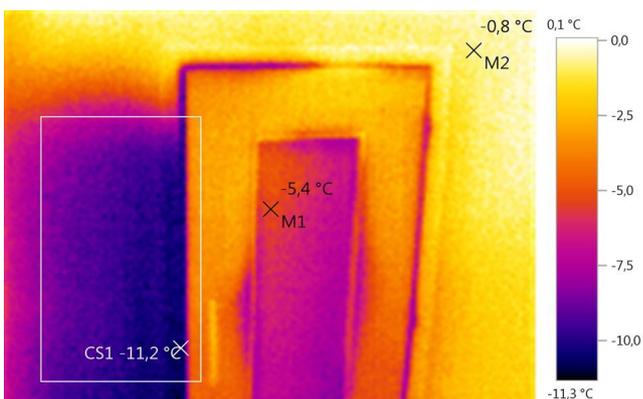
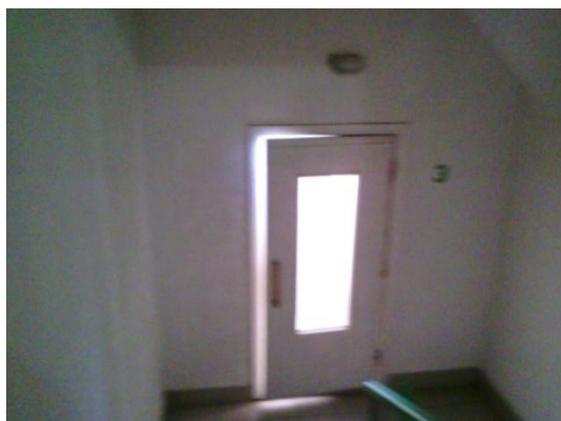
Измеряемые объекты	Темп. [°C]	Излуч.	Отраж. темп. [°C]	Примечания
Точка измерения 1	-5,4	0,92	-10,0	CenterSpot
Точка измерения 2	-0,8	0,92	-10,0	-
Самая холодная точка 1	-11,2	0,92	-10,0	-

Примечания: Подъезд 2. Этаж 3. Инфильтрация холодного воздуха через открытые двери.
