Протокол тепловизионного обследования дверей переходных лоджий. Часть 2

Компания ИП Старостин С.Ю.
Екатеринбург
Контролер Старостин С.Ю.

Заказчик ТСН Шейнкмана, 111
Екатеринбург

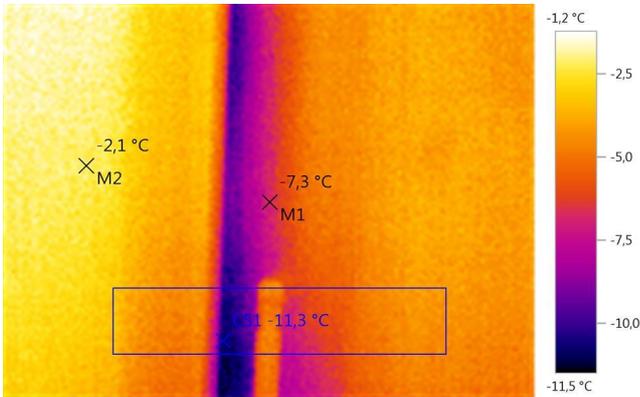
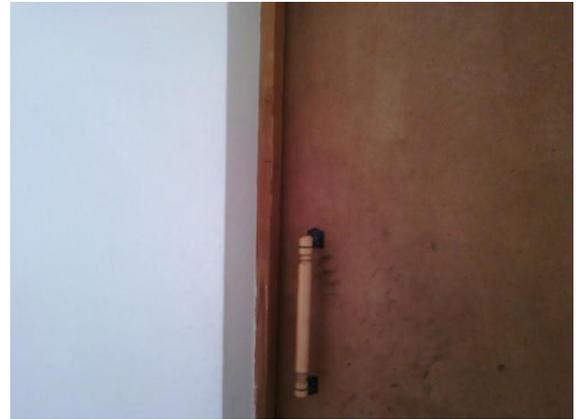
Измеряемые объекты	Темп. [°C]	Излуч.	Отраж. темп. [°C]	Примечания
Точка измерения 1	-7,3	0,92	18,0	CenterSpot
Точка измерения 2	-2,1	0,92	18,0	-
Самая холодная точка 1	-11,3	0,92	18,0	-

Примечания: Подъезд 3. Этаж 19. Инфильтрация холодного воздуха через щели в примыкании двери.

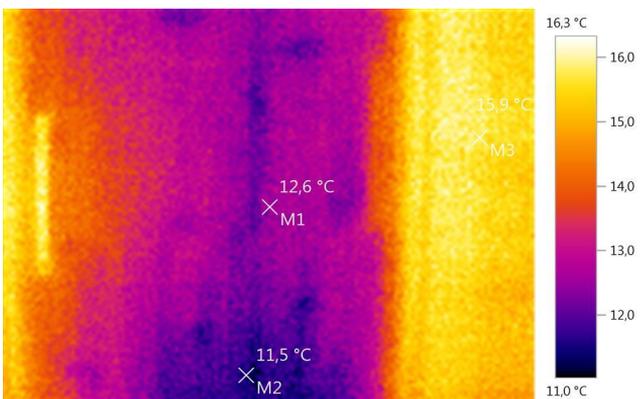
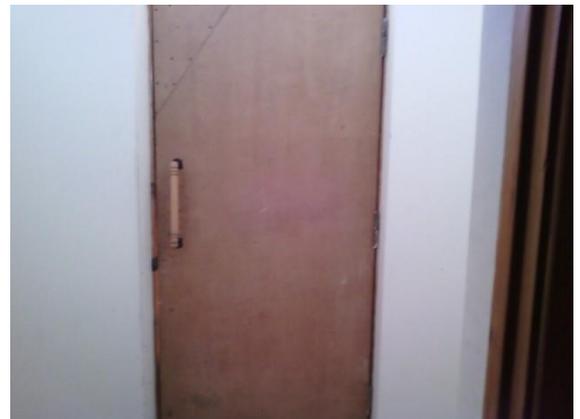
Измеряемые объекты	Темп. [°C]	Излуч.	Отраж. темп. [°C]	Примечания
Точка измерения 1	12,6	0,92	18,0	CenterSpot
Точка измерения 2	11,5	0,92	18,0	-
Точка измерения 3	15,9	0,92	18,0	-

Примечания: Подъезд 3. Этаж 19. Теплопотери по конструкции двери.

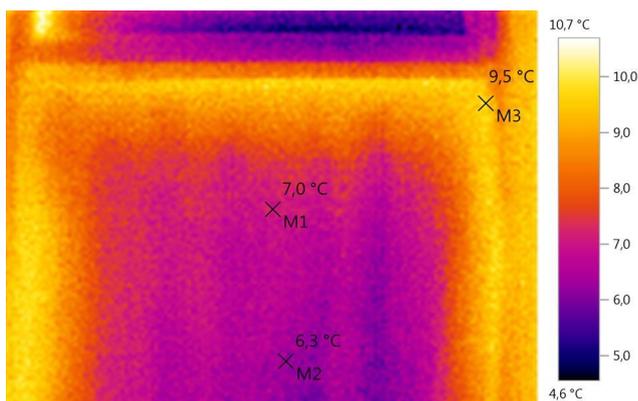
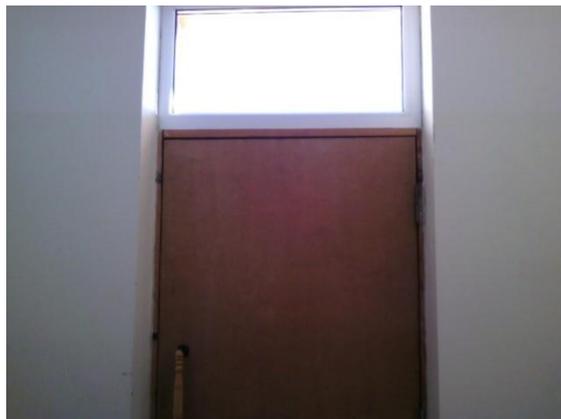
Измеряемые объекты	Темп. [°C]	Излуч.	Отраж. темп. [°C]	Примечания
Точка измерения 1	7,0	0,92	18,0	CenterSpot
Точка измерения 2	6,3	0,92	18,0	-
Точка измерения 3	9,5	0,92	18,0	-

Примечания: Подъезд 3. Этаж 13. Теплопотери по конструкции двери.

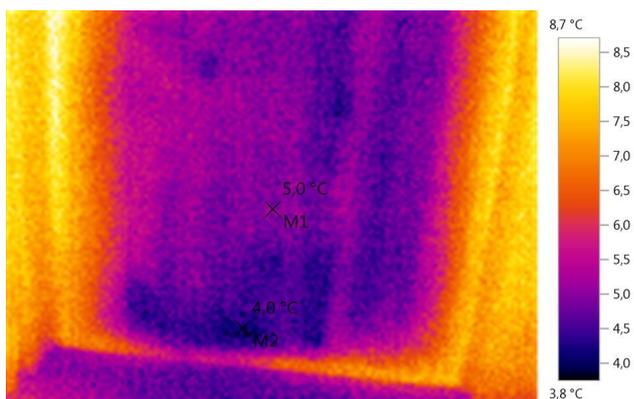
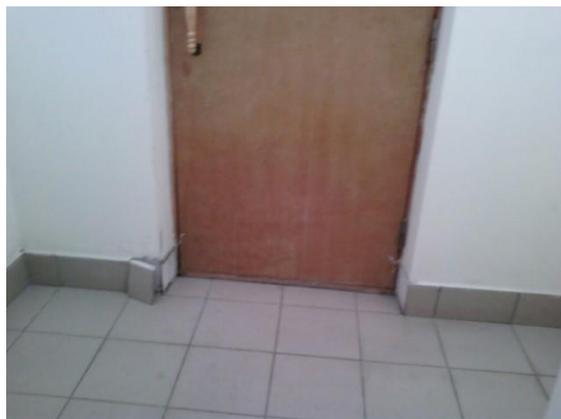
Измеряемые объекты	Темп. [°C]	Излуч.	Отраж. темп. [°C]	Примечания
Точка измерения 1	5,0	0,92	18,0	CenterSpot
Точка измерения 2	4,0	0,92	18,0	-

Примечания: Подъезд 3. Этаж 13. Теплопотери по конструкции двери.

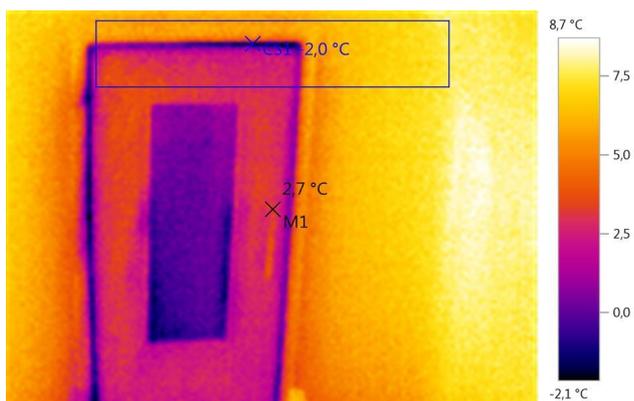
Измеряемые объекты	Темп. [°C]	Излуч.	Отраж. темп. [°C]	Примечания
Точка измерения 1	2,7	0,92	18,0	CenterSpot
Самая холодная точка 1	-2,0	0,92	18,0	-

Примечания: Подъезд 3. Этаж 9. Инфильтрация холодного воздуха через неплотно закрытые двери.

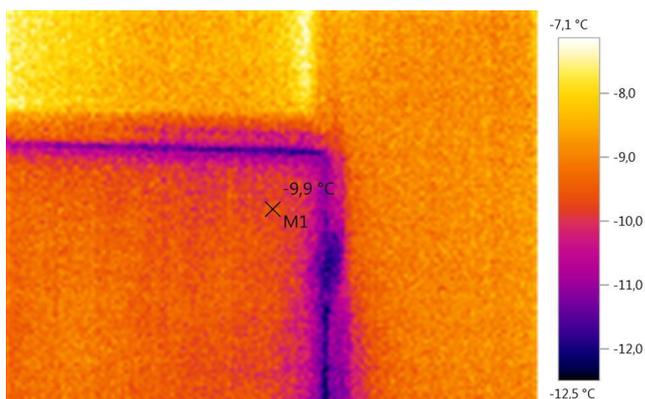
Измеряемые объекты	Темп. [°C]	Излуч.	Отраж. темп. [°C]	Примечания
Точка измерения 1	-9,9	0,92	18,0	CenterSpot

Примечания: Подъезд 3. Этаж 9. Теплопотери по конструкции двери.

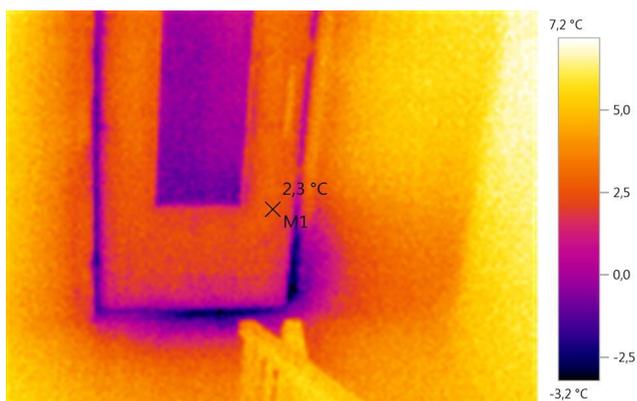
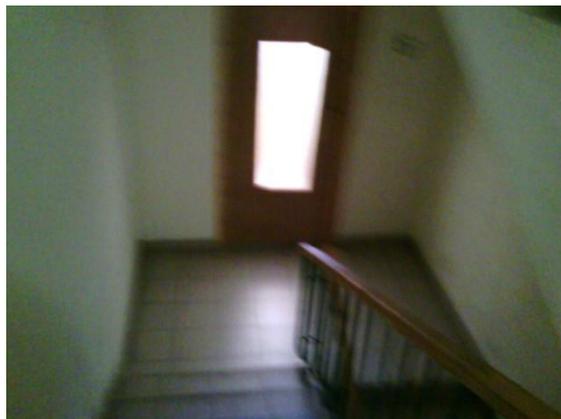
Измеряемые объекты	Темп. [°C]	Излуч.	Отраж. темп. [°C]	Примечания
Точка измерения 1	2,3	0,92	18,0	CenterSpot

Примечания: Подъезд 3. Этаж 6. Инфильтрация холодного воздуха через неплотно закрытые двери.

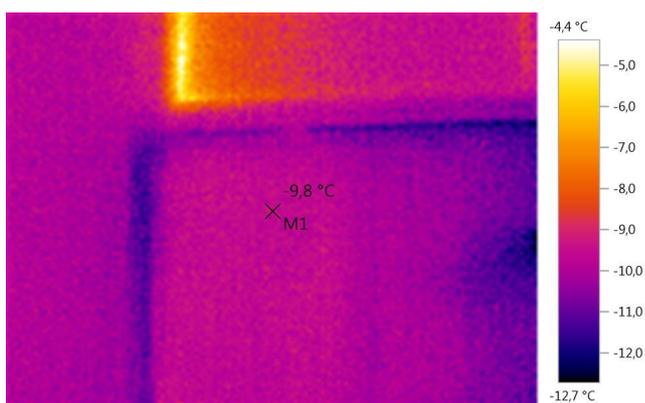
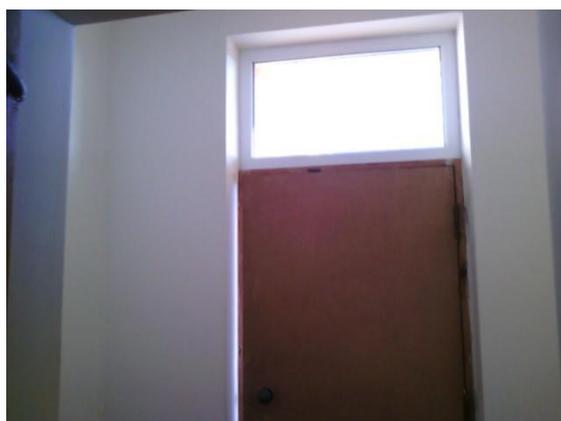
Измеряемые объекты	Темп. [°C]	Излуч.	Отраж. темп. [°C]	Примечания
Точка измерения 1	-9,8	0,92	18,0	CenterSpot

Примечания: Подъезд 3. Этаж 6. Инфильтрация холодного воздуха через неплотно закрытые двери.

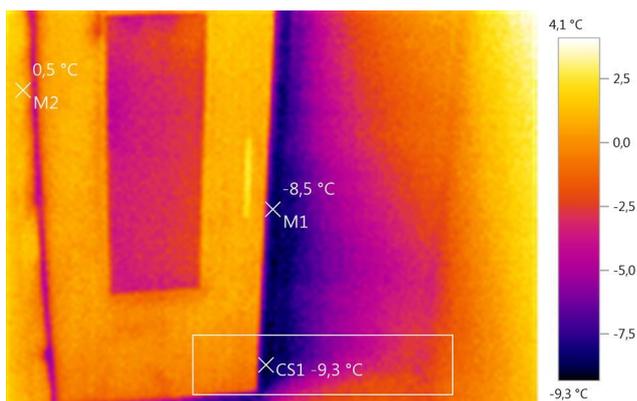
Измеряемые объекты	Темп. [°C]	Излуч.	Отраж. темп. [°C]	Примечания
Точка измерения 1	-8,5	0,92	18,0	CenterSpot
Точка измерения 2	0,5	0,92	18,0	-
Самая холодная точка 1	-9,3	0,92	18,0	-

Примечания: Подъезд 3. Этаж 3. Инфильтрация холодного воздуха через неплотно закрытые двери.

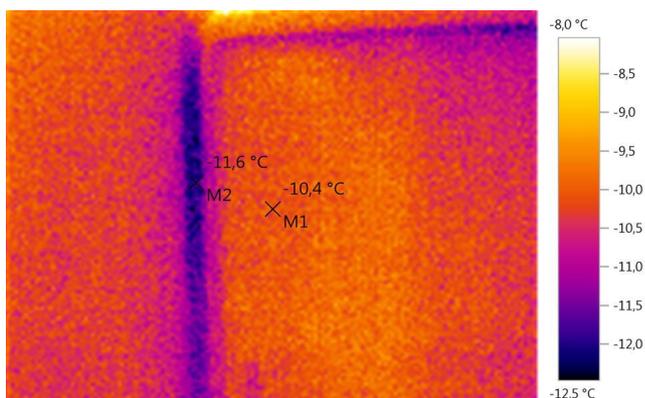
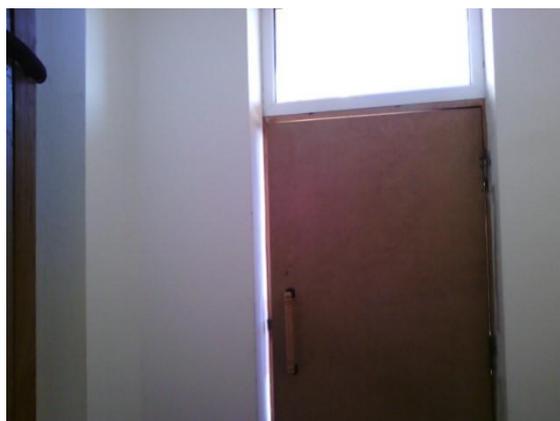
Измеряемые объекты	Темп. [°C]	Излуч.	Отраж. темп. [°C]	Примечания
Точка измерения 1	-10,4	0,92	0,0	CenterSpot
Точка измерения 2	-11,6	0,92	0,0	-

Примечания: Подъезд 3. Этаж 3. Инфильтрация холодного воздуха через неплотно закрытые двери.

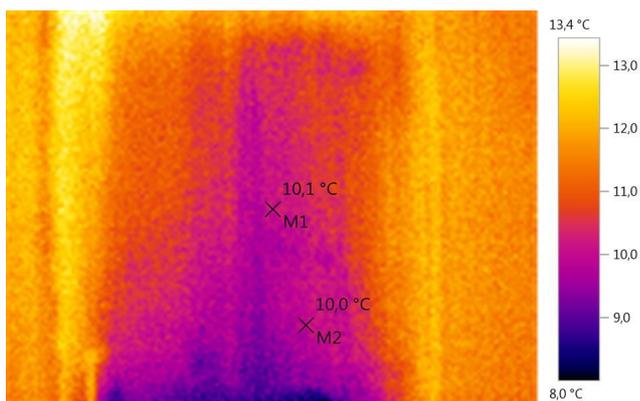
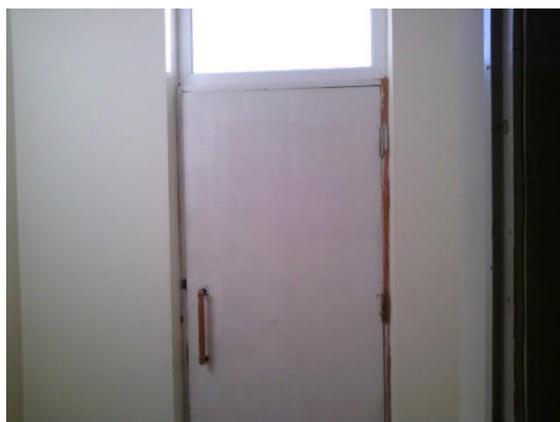
Измеряемые объекты	Темп. [°C]	Излуч.	Отраж. темп. [°C]	Примечания
Точка измерения 1	10,1	0,92	18,0	CenterSpot
Точка измерения 2	10,0	0,92	18,0	-

Примечания: Подъезд 4. Этаж 18. Теплопотери по конструкции двери.

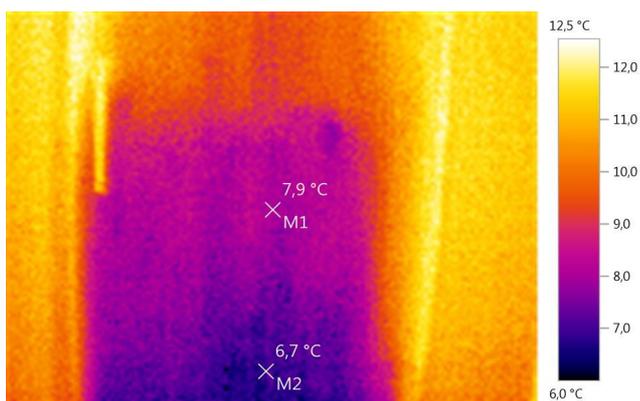
Измеряемые объекты	Темп. [°C]	Излуч.	Отраж. темп. [°C]	Примечания
Точка измерения 1	7,9	0,92	18,0	CenterSpot
Точка измерения 2	6,7	0,92	18,0	-

Примечания: Подъезд 4. Этаж 18. Теплопотери по конструкции двери.

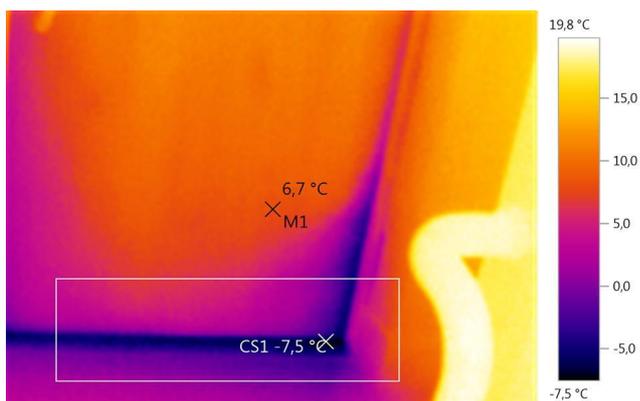
Измеряемые объекты	Темп. [°C]	Излуч.	Отраж. темп. [°C]	Примечания
Точка измерения 1	6,7	0,92	18,0	CenterSpot
Самая холодная точка 1	-7,5	0,92	18,0	-

Примечания: Подъезд 4. Этаж 15. Инфильтрация холодного воздуха через щели в примыкании двери.

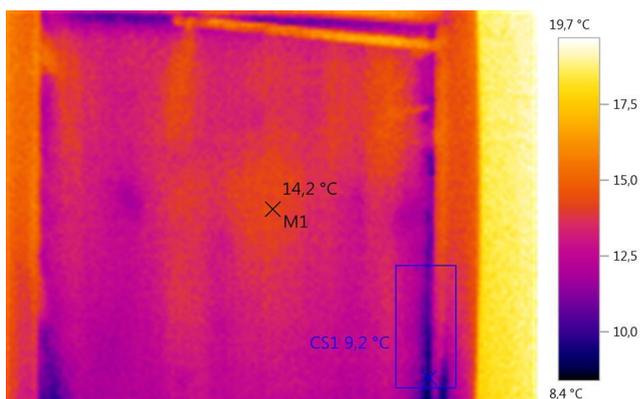
Измеряемые объекты	Темп. [°C]	Излуч.	Отраж. темп. [°C]	Примечания
Точка измерения 1	14,2	0,92	18,0	CenterSpot
Самая холодная точка 1	9,2	0,92	18,0	-

Примечания: Подъезд 4. Этаж 15. Инфильтрация холодного воздуха через щели в примыкании двери.

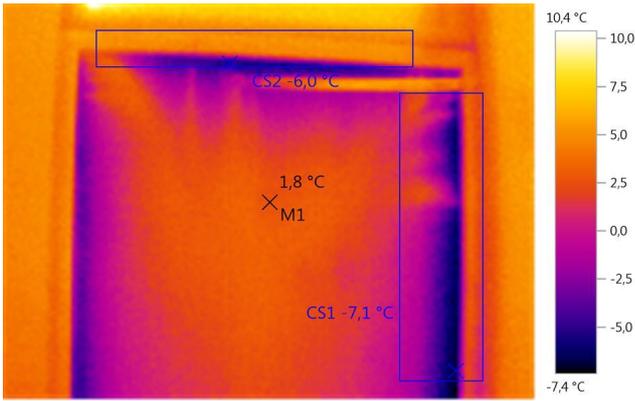
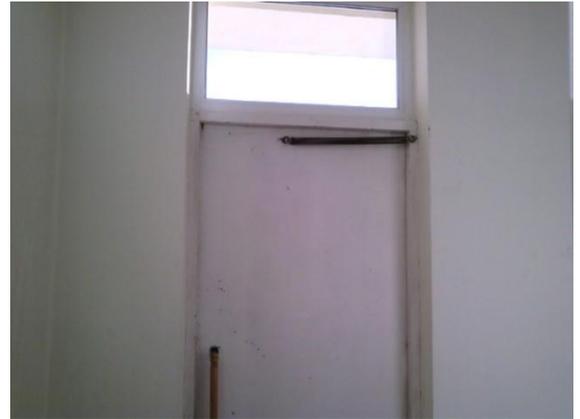
Измеряемые объекты	Темп. [°C]	Излуч.	Отраж. темп. [°C]	Примечания
Точка измерения 1	1,8	0,92	18,0	CenterSpot
Самая холодная точка 1	-7,1	0,92	18,0	-
Самая холодная точка 2	-6,0	0,92	18,0	-

Примечания: Подъезд 4. Этаж 8. Инфильтрация холодного воздуха через щели в примыкании двери.

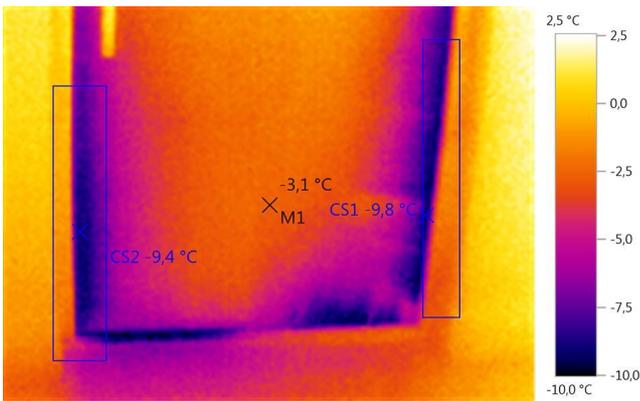
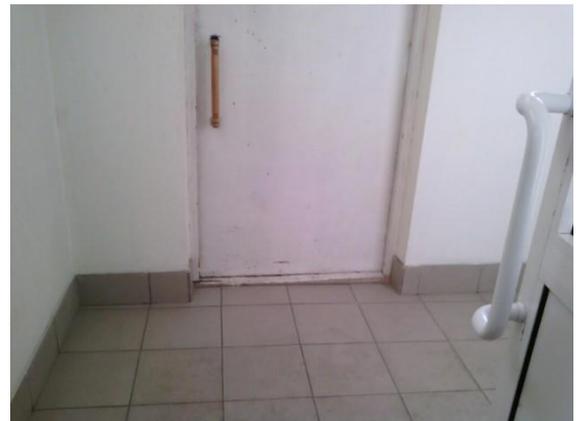
Измеряемые объекты	Темп. [°C]	Излуч.	Отраж. темп. [°C]	Примечания
Точка измерения 1	-3,1	0,92	18,0	CenterSpot
Самая холодная точка 1	-9,8	0,92	18,0	-
Самая холодная точка 2	-9,4	0,92	18,0	-

Примечания: Подъезд 4. Этаж 8. Инфильтрация холодного воздуха через щели в примыкании двери.

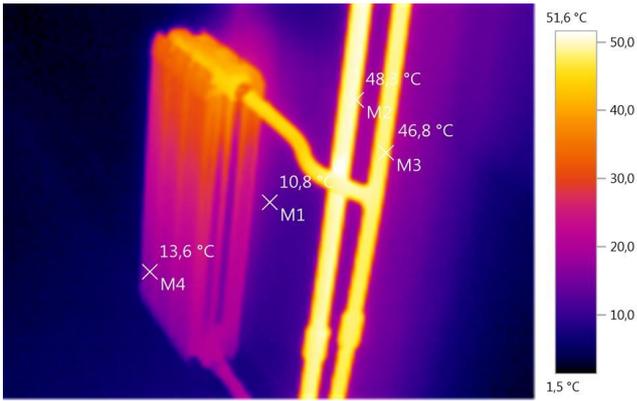
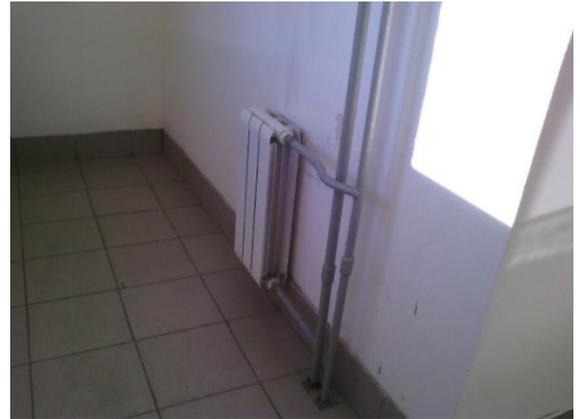
Измеряемые объекты	Темп. [°C]	Излуч.	Отраж. темп. [°C]	Примечания
Точка измерения 1	10,8	0,92	18,0	CenterSpot
Точка измерения 2	48,3	0,92	18,0	-
Точка измерения 3	46,8	0,92	18,0	-
Точка измерения 4	13,6	0,92	18,0	-

Примечания: Подъезд 4. Этаж 8. Высокое снятие тепла с радиатора вследствие низкой температуры в помещении тамбура.

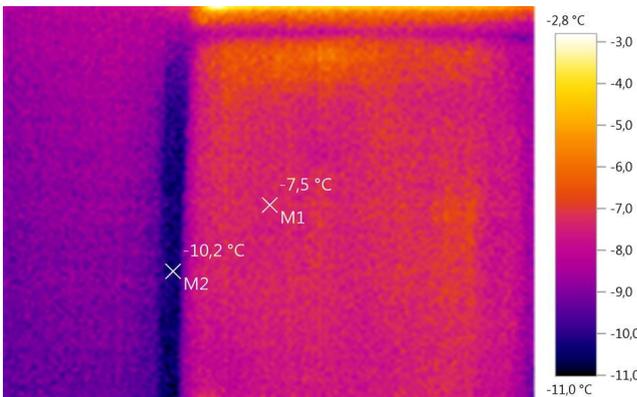
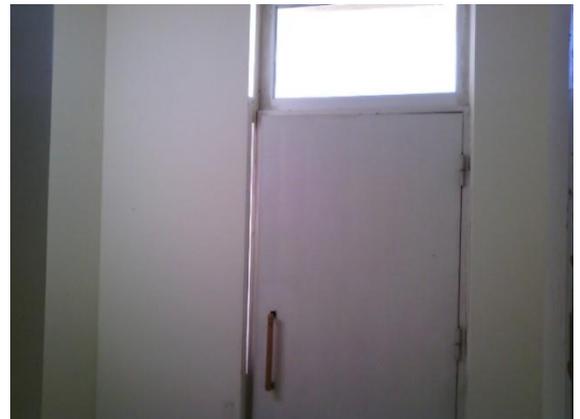
Измеряемые объекты	Темп. [°C]	Излуч.	Отраж. темп. [°C]	Примечания
Точка измерения 1	-7,5	0,92	18,0	CenterSpot
Точка измерения 2	-10,2	0,92	18,0	-

Примечания: Подъезд 4. Этаж 8. Инфильтрация холодного воздуха через неплотно закрытые двери.

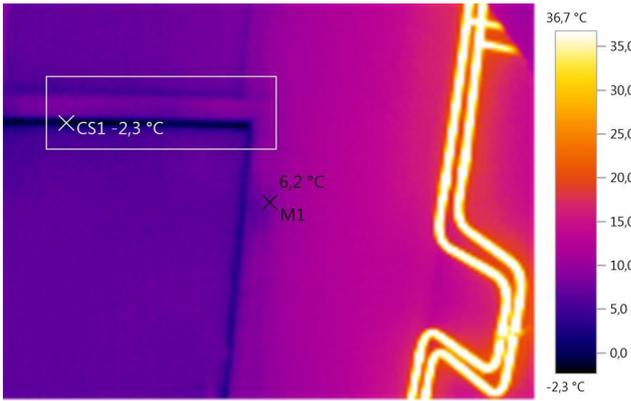
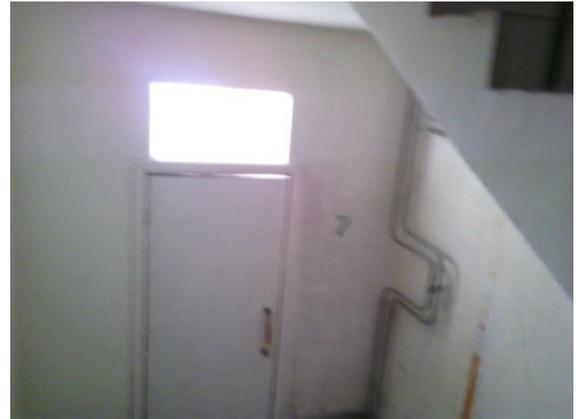
Измеряемые объекты	Темп. [°C]	Излуч.	Отраж. темп. [°C]	Примечания
Точка измерения 1	6,2	0,92	18,0	CenterSpot
Самая холодная точка 1	-2,3	0,92	18,0	-

Примечания: Подъезд 4. Этаж 7. Инфильтрация холодного воздуха через неплотно закрытые двери.

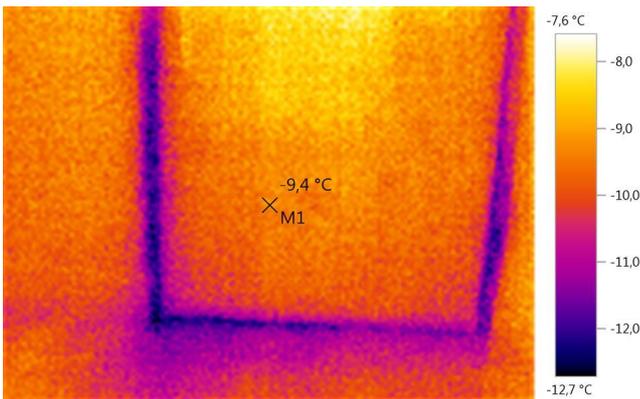
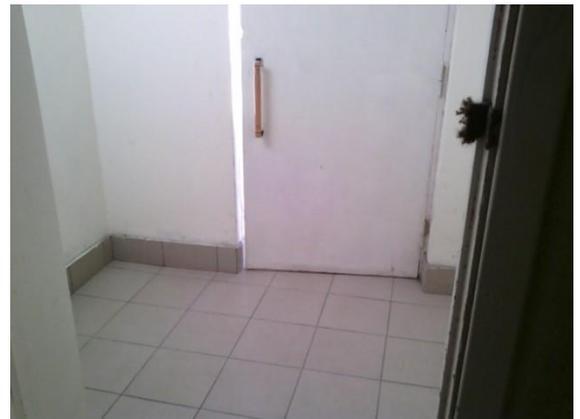
Измеряемые объекты	Темп. [°C]	Излуч.	Отраж. темп. [°C]	Примечания
Точка измерения 1	-9,4	0,92	18,0	CenterSpot

Примечания: Подъезд 4. Этаж 7. Инфильтрация холодного воздуха через неплотно закрытые двери.

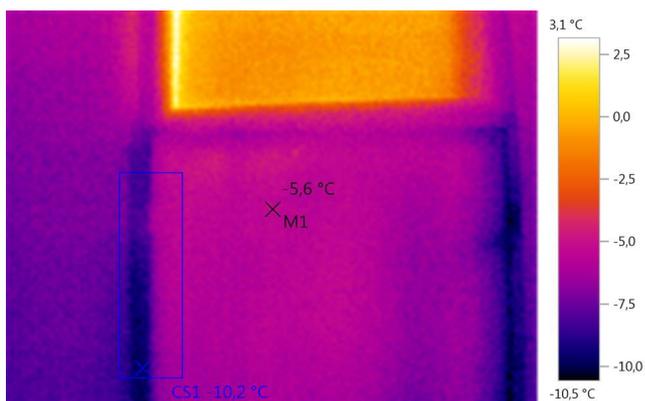
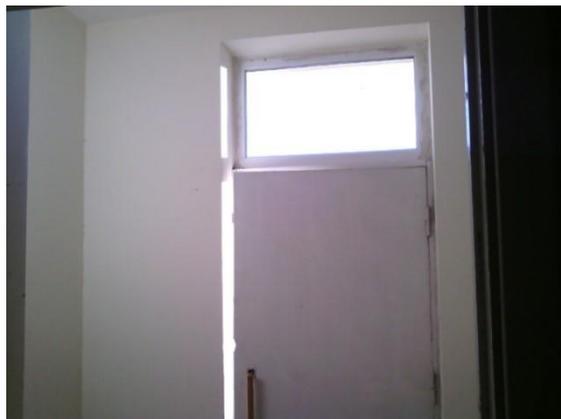
Измеряемые объекты	Темп. [°C]	Излуч.	Отраж. темп. [°C]	Примечания
Точка измерения 1	-5,6	0,92	18,0	CenterSpot
Самая холодная точка 1	-10,2	0,92	18,0	-

Примечания: Подъезд 4. Этаж 7. Инфильтрация холодного воздуха через неплотно закрытые двери.

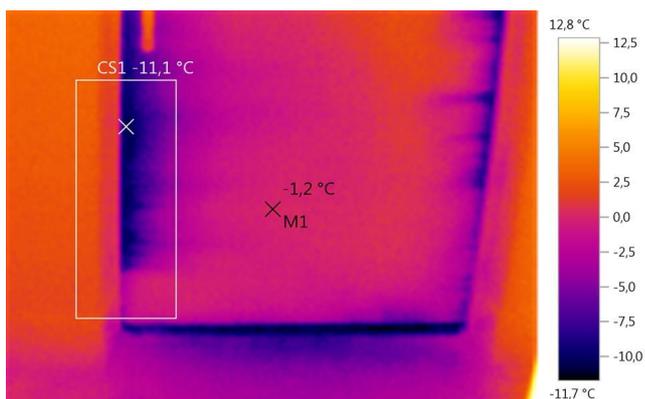
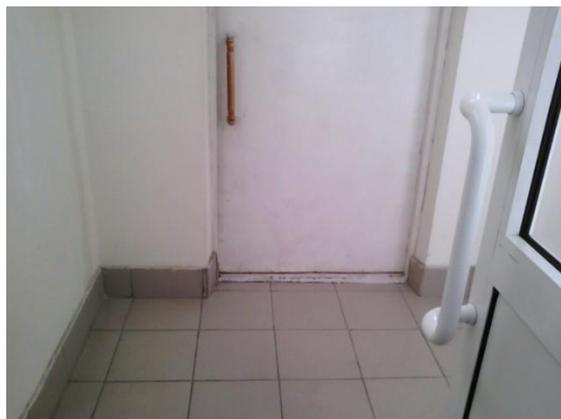
Измеряемые объекты	Темп. [°C]	Излуч.	Отраж. темп. [°C]	Примечания
Точка измерения 1	-1,2	0,92	18,0	CenterSpot
Самая холодная точка 1	-11,1	0,92	18,0	-

Примечания: Подъезд 4. Этаж 7. Инфильтрация холодного воздуха через щели в примыкании двери.

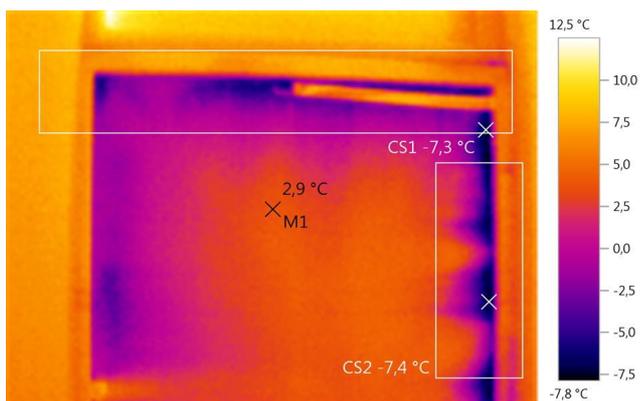
Измеряемые объекты	Темп. [°C]	Излуч.	Отраж. темп. [°C]	Примечания
Точка измерения 1	2,9	0,92	18,0	CenterSpot
Самая холодная точка 1	-7,3	0,92	18,0	-
Самая холодная точка 2	-7,4	0,92	18,0	-

Примечания: Подъезд 4. Этаж 7. Инфильтрация холодного воздуха через щели в примыкании двери.

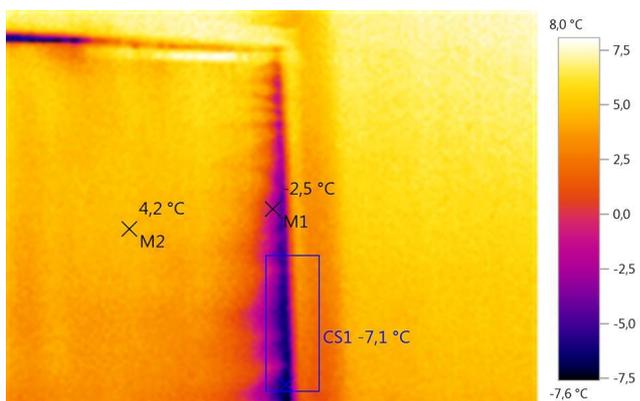
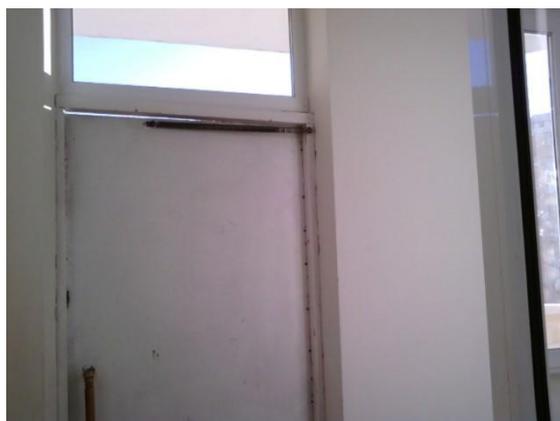
Измеряемые объекты	Темп. [°C]	Излуч.	Отраж. темп. [°C]	Примечания
Точка измерения 1	-2,5	0,92	18,0	CenterSpot
Точка измерения 2	4,2	0,92	18,0	-
Самая холодная точка 1	-7,1	0,92	18,0	-

Примечания: Подъезд 4. Этаж 4. Инфильтрация холодного воздуха через щели в примыкании двери.

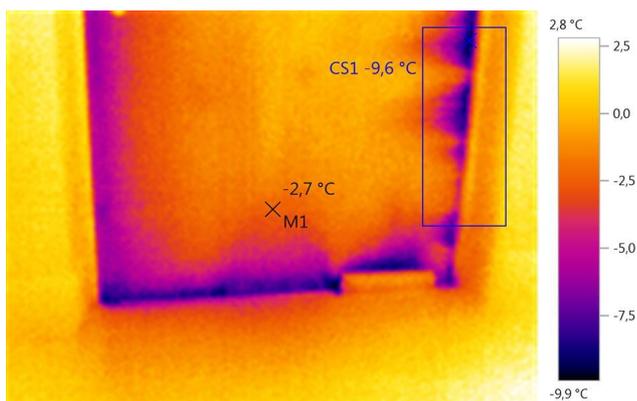
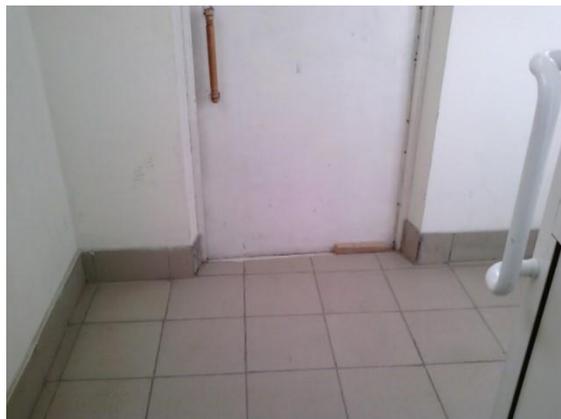
Измеряемые объекты	Темп. [°C]	Излуч.	Отраж. темп. [°C]	Примечания
Точка измерения 1	-2,7	0,92	18,0	CenterSpot
Самая холодная точка 1	-9,6	0,92	18,0	-

Примечания: Подъезд 4. Этаж 4. Инфильтрация холодного воздуха через щели в примыкании двери.

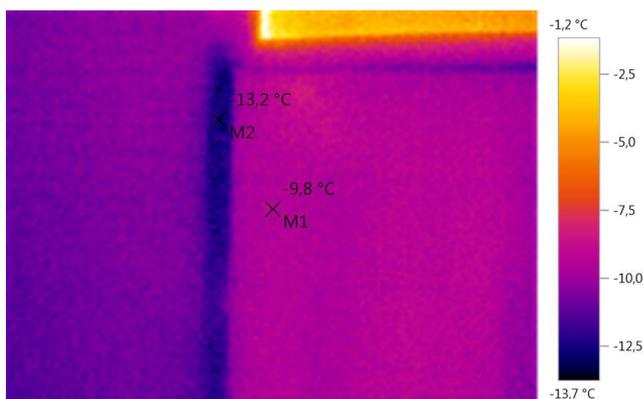
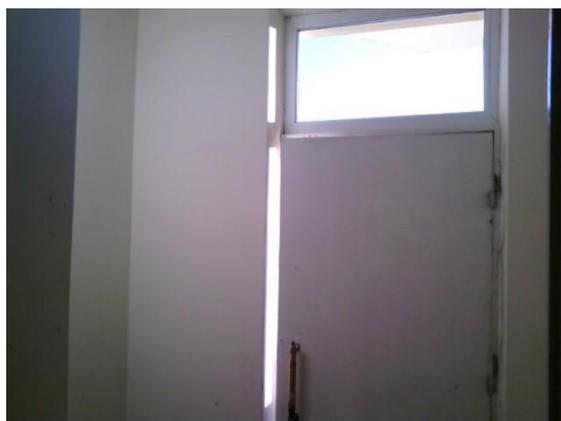
Измеряемые объекты	Темп. [°C]	Излуч.	Отраж. темп. [°C]	Примечания
Точка измерения 1	-9,8	0,92	18,0	CenterSpot
Точка измерения 2	-13,2	0,92	18,0	-

Примечания: Подъезд 4. Этаж 4. Инфильтрация холодного воздуха через неплотно закрытые двери.

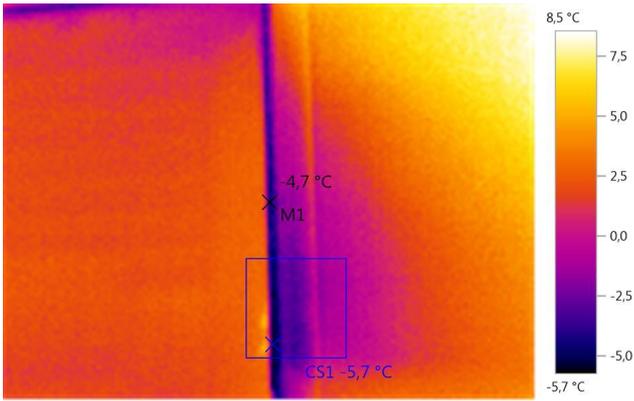
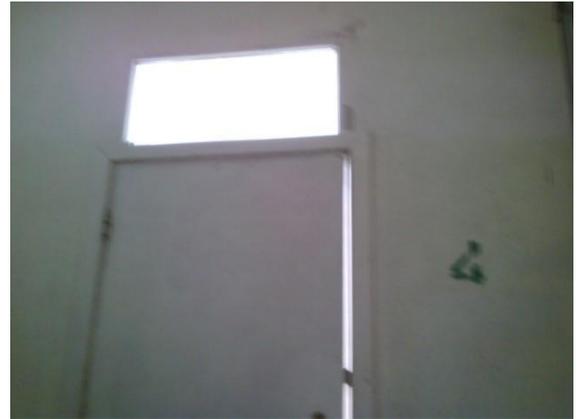
Измеряемые объекты	Темп. [°C]	Излуч.	Отраж. темп. [°C]	Примечания
Точка измерения 1	-4,7	0,92	18,0	CenterSpot
Самая холодная точка 1	-5,7	0,92	18,0	-

Примечания: Подъезд 4. Этаж 4. Инфильтрация холодного воздуха через неплотно закрытые двери.

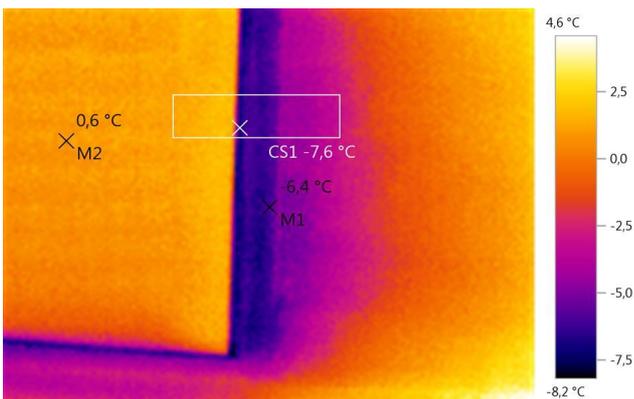
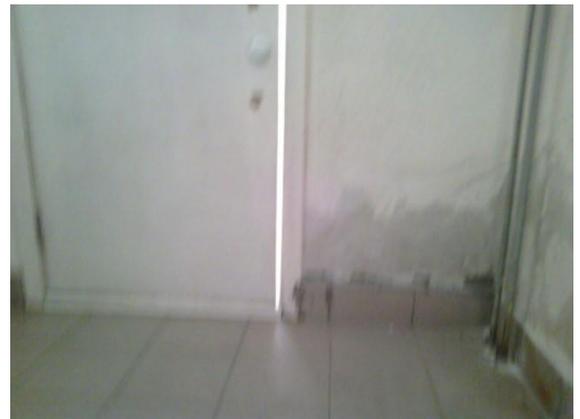
Измеряемые объекты	Темп. [°C]	Излуч.	Отраж. темп. [°C]	Примечания
Точка измерения 1	-6,4	0,92	18,0	CenterSpot
Точка измерения 2	0,6	0,92	18,0	-
Самая холодная точка 1	-7,6	0,92	18,0	-

Примечания: Подъезд 4. Этаж 4. Инфильтрация холодного воздуха через неплотно закрытые двери.

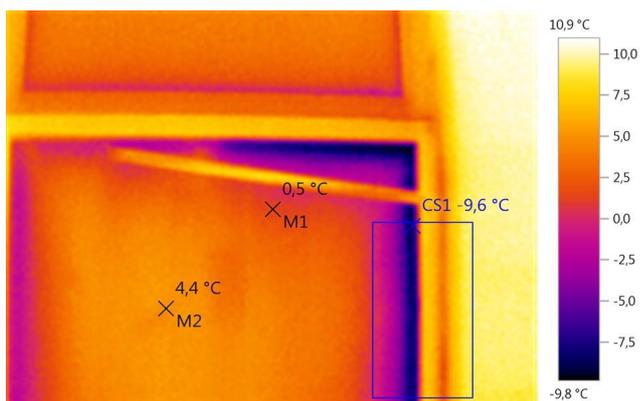
Измеряемые объекты	Темп. [°C]	Излуч.	Отраж. темп. [°C]	Примечания
Точка измерения 1	0,5	0,92	18,0	CenterSpot
Точка измерения 2	4,4	0,92	18,0	-
Самая холодная точка 1	-9,6	0,92	18,0	-

Примечания: Подъезд 5. Этаж 19. Инфильтрация холодного воздуха через щели в примыкании двери.

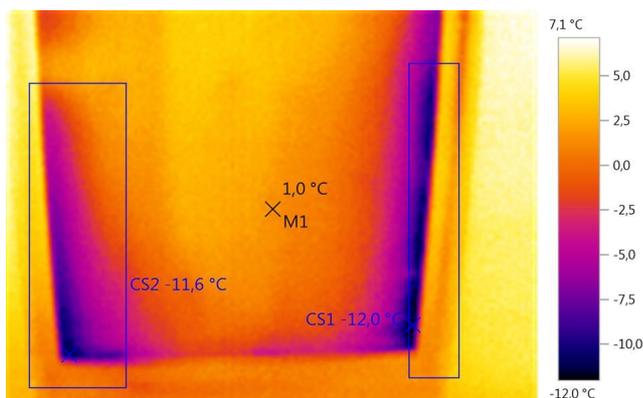
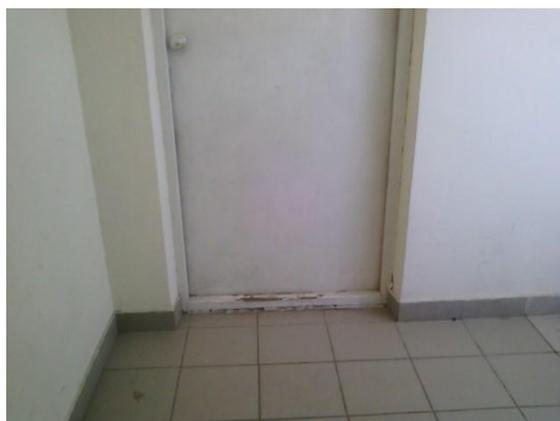
Измеряемые объекты	Темп. [°C]	Излуч.	Отраж. темп. [°C]	Примечания
Точка измерения 1	1,0	0,92	18,0	CenterSpot
Самая холодная точка 1	-12,0	0,92	18,0	-
Самая холодная точка 2	-11,6	0,92	18,0	-

Примечания: Подъезд 5. Этаж 19. Инфильтрация холодного воздуха через щели в примыкании двери.

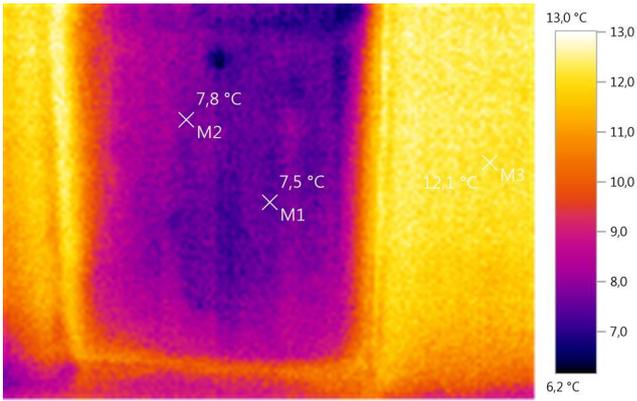
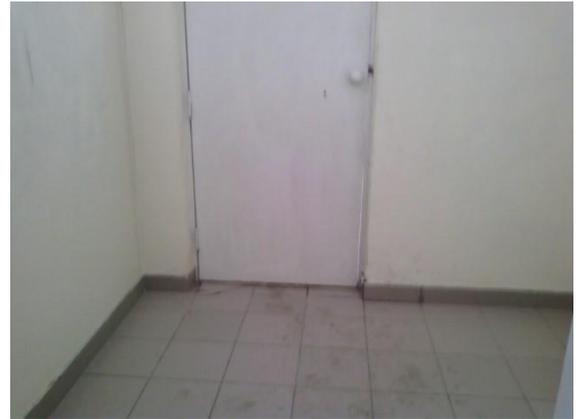
Измеряемые объекты	Темп. [°C]	Излуч.	Отраж. темп. [°C]	Примечания
Точка измерения 1	7,5	0,92	18,0	CenterSpot
Точка измерения 2	7,8	0,92	18,0	-
Точка измерения 3	12,1	0,92	18,0	-

Примечания: Подъезд 5. Этаж 19. Теплопотери по конструкции двери.

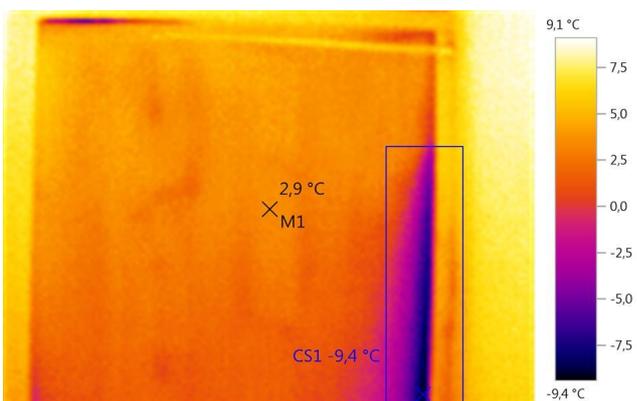
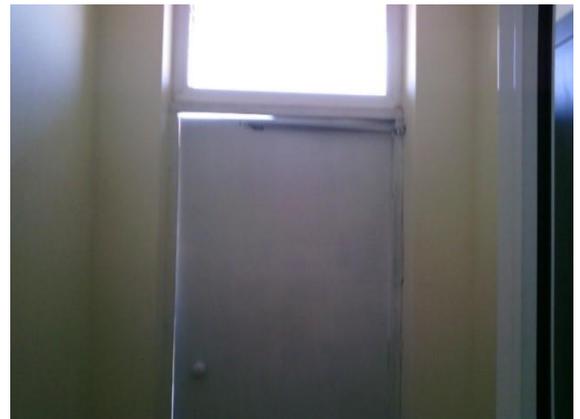
Измеряемые объекты	Темп. [°C]	Излуч.	Отраж. темп. [°C]	Примечания
Точка измерения 1	2,9	0,92	18,0	CenterSpot
Самая холодная точка 1	-9,4	0,92	18,0	-

Примечания: Подъезд 5. Этаж 19. Инфильтрация холодного воздуха через щели в примыкании двери.

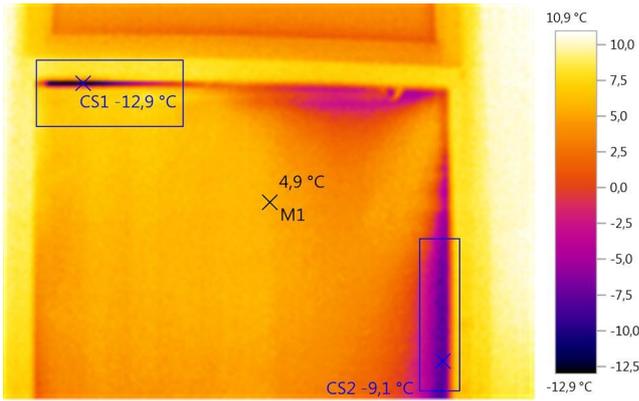
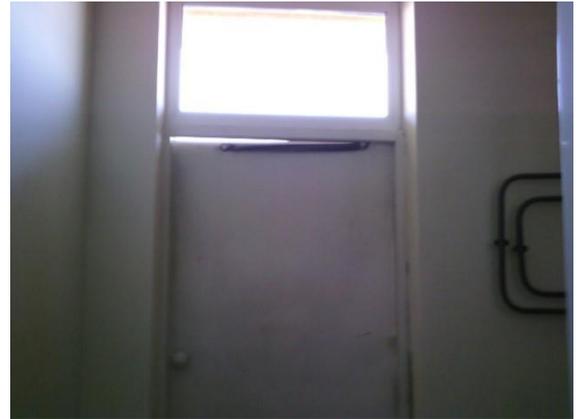
Измеряемые объекты	Темп. [°C]	Излуч.	Отраж. темп. [°C]	Примечания
Точка измерения 1	4,9	0,92	18,0	CenterSpot
Самая холодная точка 1	-12,9	0,92	18,0	-
Самая холодная точка 2	-9,1	0,92	18,0	-

Примечания: Подъезд 5. Этаж 10. Инфильтрация холодного воздуха через щели в примыкании двери.

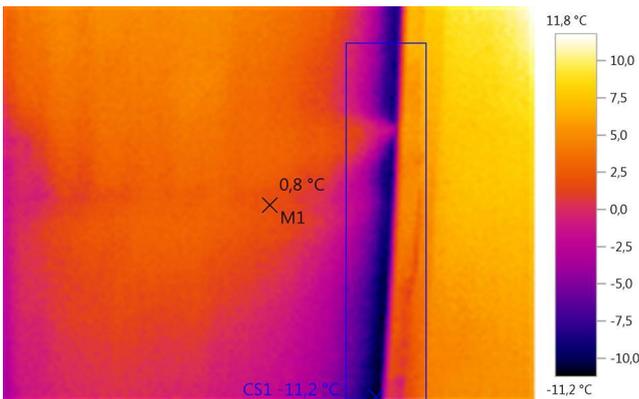
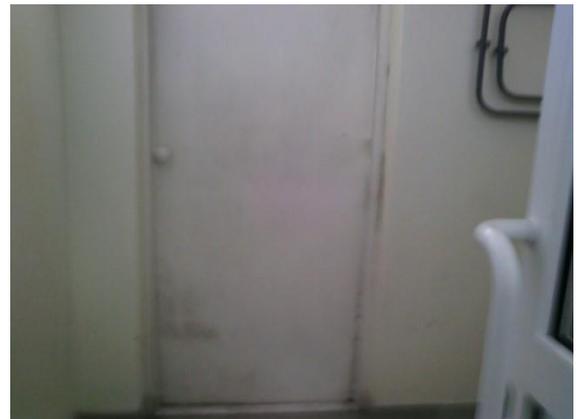
Измеряемые объекты	Темп. [°C]	Излуч.	Отраж. темп. [°C]	Примечания
Точка измерения 1	0,8	0,92	18,0	CenterSpot
Самая холодная точка 1	-11,2	0,92	18,0	-

Примечания: Подъезд 5. Этаж 9. Инфильтрация холодного воздуха через щели в примыкании двери.

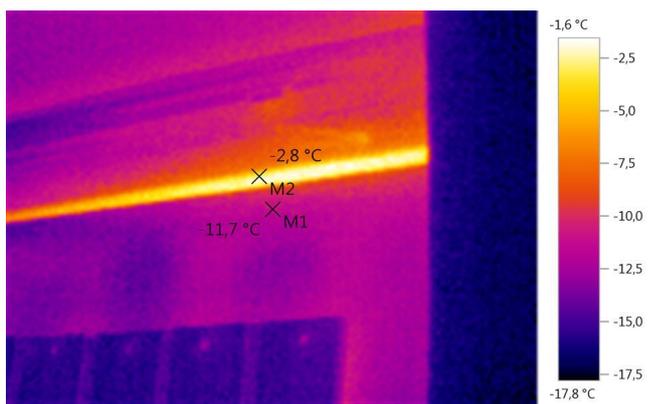
Измеряемые объекты	Темп. [°C]	Излуч.	Отраж. темп. [°C]	Примечания
Точка измерения 1	-11,7	0,92	18,0	CenterSpot
Точка измерения 2	-2,8	0,92	18,0	-

Примечания: Подъезд 5. Этаж 9. Теплопотери по конструкции двери.

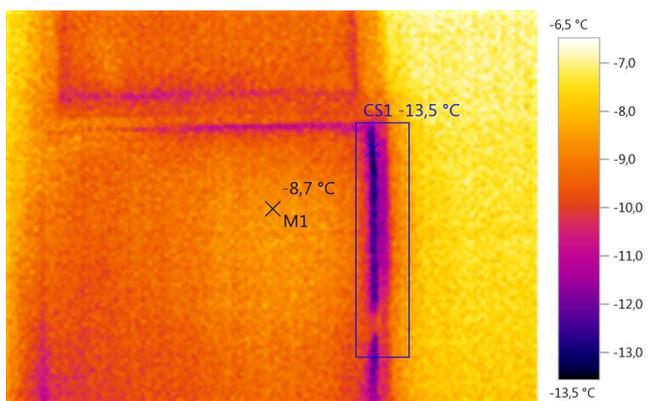
Измеряемые объекты	Темп. [°C]	Излуч.	Отраж. темп. [°C]	Примечания
Точка измерения 1	-8,7	0,92	-6,0	CenterSpot
Самая холодная точка 1	-13,5	0,92	-6,0	-

Примечания: Подъезд 5. Этаж 4. Инфильтрация холодного воздуха через щели в примыкании двери.

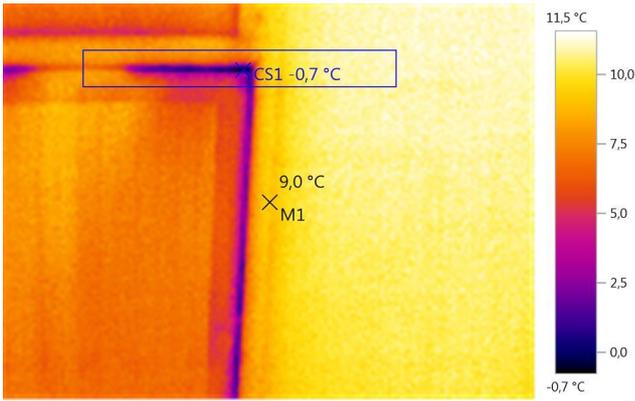
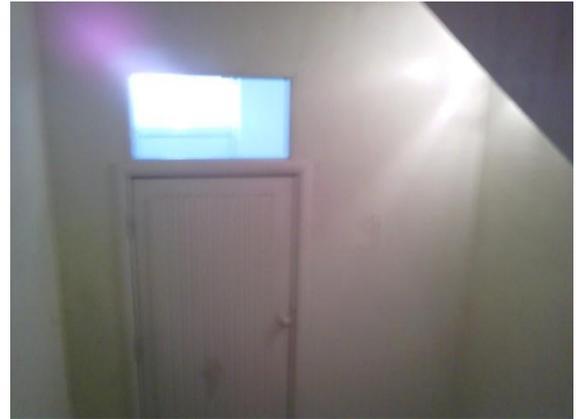
Измеряемые объекты	Темп. [°C]	Излуч.	Отраж. темп. [°C]	Примечания
Точка измерения 1	9,0	0,92	18,0	CenterSpot
Самая холодная точка 1	-0,7	0,92	18,0	-

Примечания: Подъезд 5. Этаж 4. Инфильтрация холодного воздуха через щели в примыкании двери.

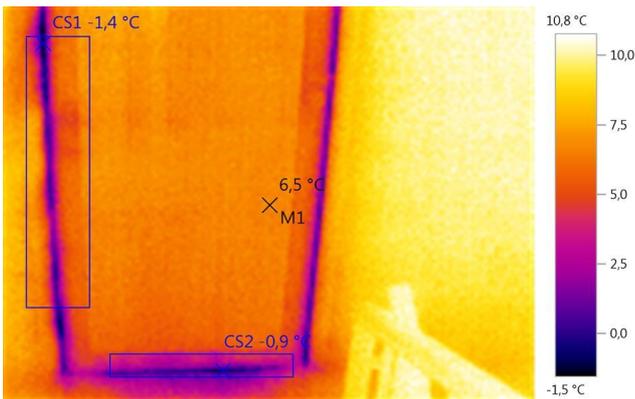
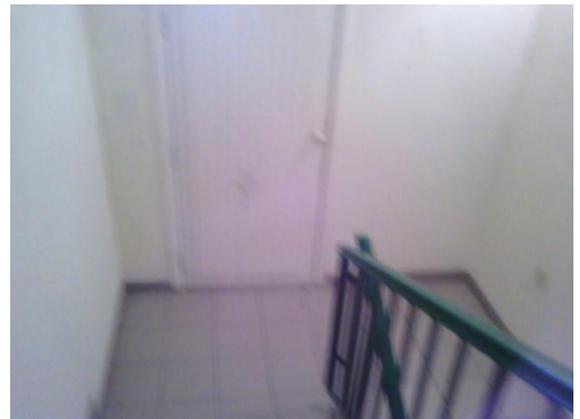
Измеряемые объекты	Темп. [°C]	Излуч.	Отраж. темп. [°C]	Примечания
Точка измерения 1	6,5	0,92	18,0	CenterSpot
Самая холодная точка 1	-1,4	0,92	18,0	-
Самая холодная точка 2	-0,9	0,92	18,0	-

Примечания: Подъезд 5. Этаж 4. Инфильтрация холодного воздуха через щели в примыкании двери.

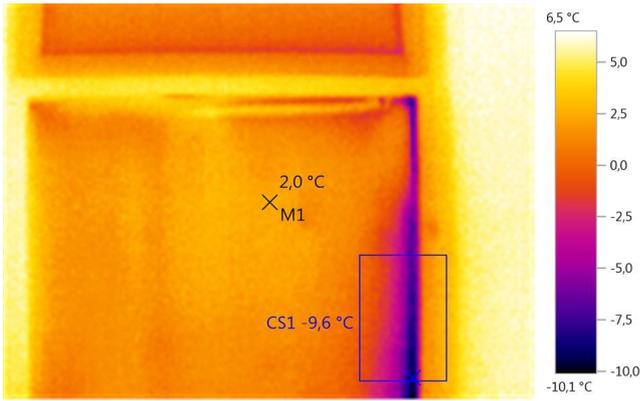
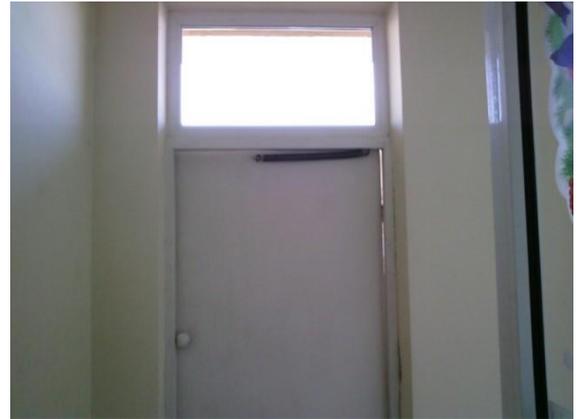
Измеряемые объекты	Темп. [°C]	Излуч.	Отраж. темп. [°C]	Примечания
Точка измерения 1	2,0	0,92	18,0	CenterSpot
Самая холодная точка 1	-9,6	0,92	18,0	-

Примечания: Подъезд 5. Этаж 4. Инфильтрация холодного воздуха через щели в примыкании двери.

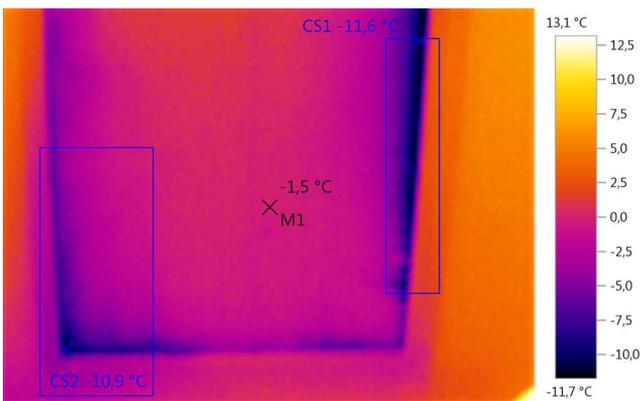
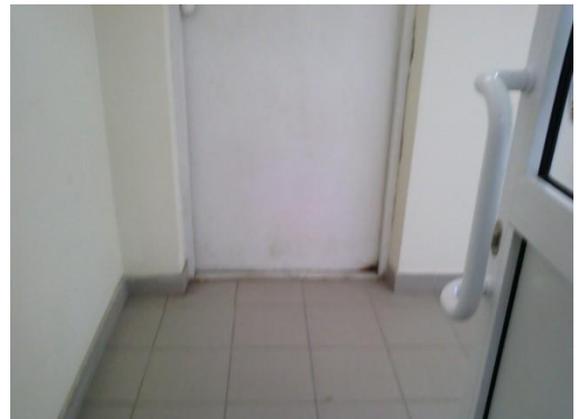
Измеряемые объекты	Темп. [°C]	Излуч.	Отраж. темп. [°C]	Примечания
Точка измерения 1	-1,5	0,92	18,0	CenterSpot
Самая холодная точка 1	-11,6	0,92	18,0	-
Самая холодная точка 2	-10,9	0,92	18,0	-

Примечания: Подъезд 5. Этаж 4. Инфильтрация холодного воздуха через щели в примыкании двери.
