# Протокол тепловизионного обследования дверей переходных лоджий. Часть 3

Компания ИП Старостин С.Ю.  
Екатеринбург  
Контролер Старостин С.Ю.

Заказчик ТСН Шейнкмана, 111  
Екатеринбург

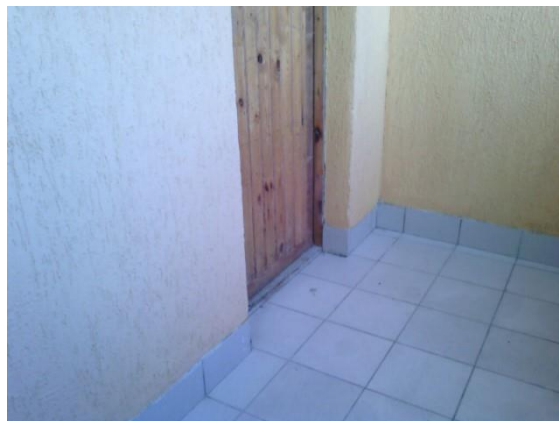
| Измеряемые объекты | Темп. [°C] | Излуч. | Отраж. темп. [°C] | Примечания |
|---|---|---|---|---|
| Точка измерения 1 | -1,8 | 0,92 | 18,0 | CenterSpot |
| Точка измерения 2 | 10,6 | 0,92 | 18,0 | - |
| Точка измерения 3 | -9,1 | 0,92 | 18,0 | - |

Примечания: Там же. Теплотери по конструкции двери.

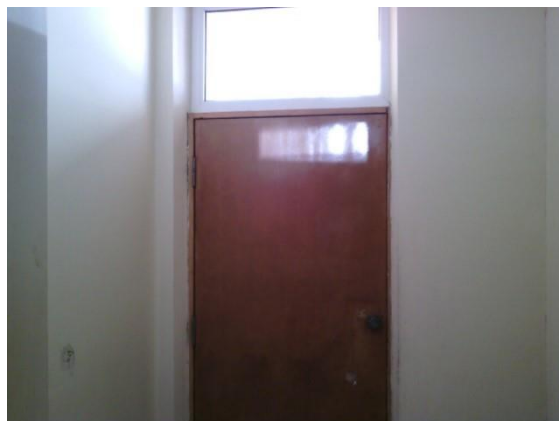
| Измеряемые объекты | Темп. [°C] | Излуч. | Отраж. темп. [°C] | Примечания |
|---|---|---|---|---|
| Точка измерения 1 | 15,7 | 0,92 | 18,0 | CenterSpot |
| Точка измерения 2 | 15,2 | 0,92 | 18,0 | - |
| Точка измерения 3 | 18,9 | 0,92 | 18,0 | - |

Примечания: Подъезд 7. Этаж 16. Теплотери по конструкции двери.

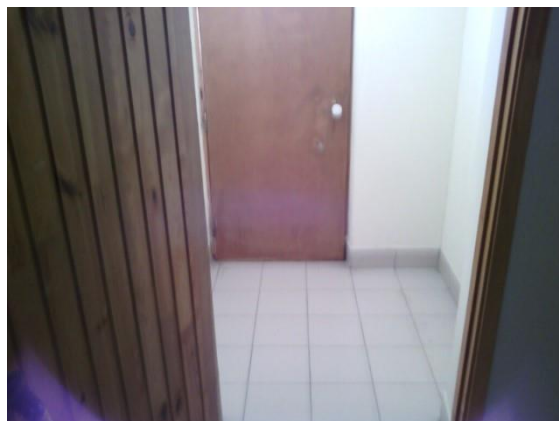
| Измеряемые объекты | Темп. [°C] | Излуч. | Отраж. темп. [°C] | Примечания |
|---|---|---|---|---|
| Точка измерения 1 | 14,5 | 0,92 | 18,0 | CenterSpot |
| Точка измерения 2 | 13,8 | 0,92 | 18,0 | - |
| Точка измерения 3 | 17,9 | 0,92 | 18,0 | - |

**Примечания:** Подъезд 7. Этаж 15. Теплотери по конструкции двери.

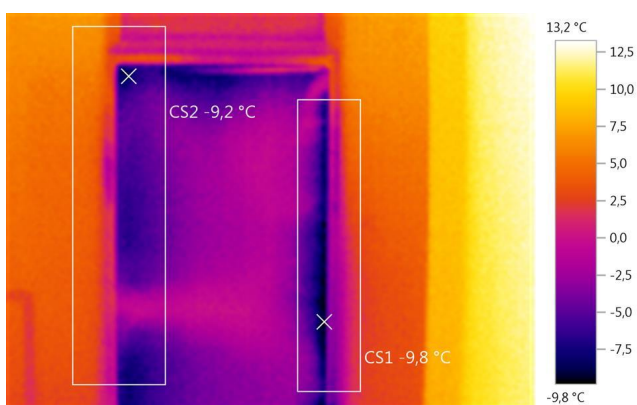
| Измеряемые объекты | Темп. [°C] | Излуч. | Отраж. темп. [°C] | Примечания |
|---|---|---|---|---|
| Самая холодная точка 1 | -9,8 | 0,92 | 18,0 | - |
| Самая холодная точка 2 | -9,2 | 0,92 | 18,0 | - |

Примечания: Подъезд 7. Этаж 7. Инфильтрация холодного воздуха через неплотно закрытые двери.

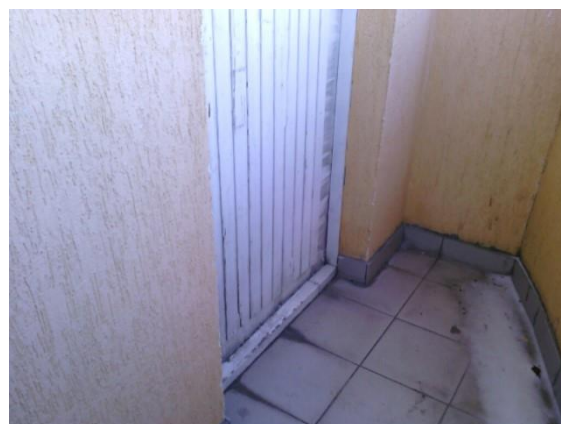
| Измеряемые объекты | Темп. [°C] | Излуч. | Отраж. темп. [°C] | Примечания |
|---|---|---|---|---|
| Точка измерения 1 | -7,5 | 0,92 | 18,0 | CenterSpot |

Примечания: Подъезд 6. Этаж 9. Теплопотери по конструкции двери.

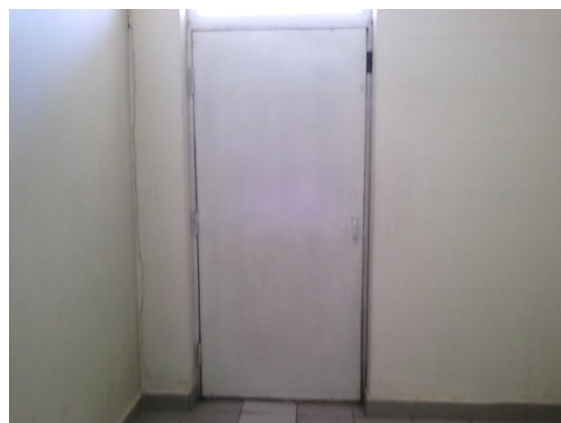
| Измеряемые объекты | Темп. [°C] | Излуч. | Отраж. темп. [°C] | Примечания |
|---|---|---|---|---|
| Точка измерения 1 | 16,1 | 0,92 | 18,0 | CenterSpot |
| Точка измерения 2 | 15,6 | 0,92 | 18,0 | - |
| Точка измерения 3 | 20,9 | 0,92 | 18,0 | - |
| Точка измерения 4 | 16,4 | 0,92 | 18,0 | - |

Примечания: Подъезд 6. Этаж 18. Теплопотери по конструкции двери.

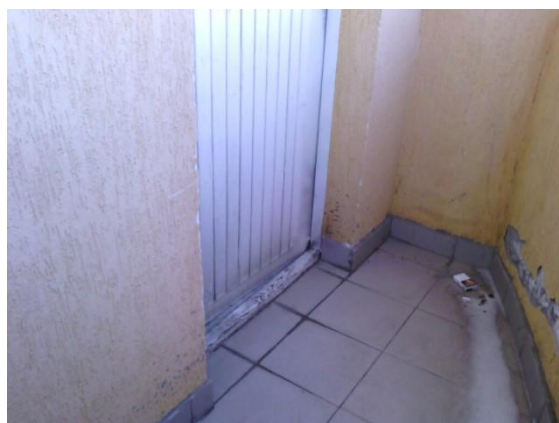
| Измеряемые объекты | Темп. [°C] | Излуч. | Отраж. темп. [°C] | Примечания |
|---|---|---|---|---|
| Точка измерения 1 | -0,4 | 0,92 | 18,0 | CenterSpot |
| Самая теплая точка 1 | 12,8 | 0,92 | 18,0 | - |

**Примечания:** Подъезд 6. Этаж 18. Теплотери по конструкции двери.

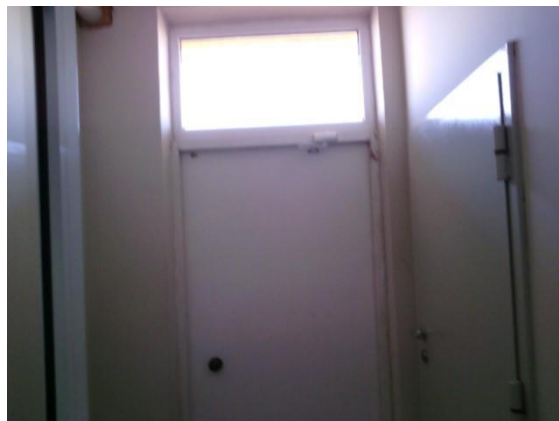
| Измеряемые объекты | Темп. [°C] | Излуч. | Отраж. темп. [°C] | Примечания |
|---|---|---|---|---|
| Точка измерения 1 | -2,8 | 0,92 | 18,0 | CenterSpot |
| Самая холодная точка 1 | -10,8 | 0,92 | 18,0 | - |
| Самая холодная точка 2 | -9,6 | 0,92 | 18,0 | - |

Примечания: Подъезд 6. Этаж 18. Инфильтрация холодного воздуха через щели в примыкании двери.
