# Тепловизионный контроль ВРУ

**Компания** ИП Старостин С.Ю.  
Екатеринбург  
**Контролер** Старостин С.Ю.

**Заказчик** ТСН Шейнкмана, 111  
Екатеринбург

**Прибор** testo 868      Серийный №: 61974165      Объектив: 31° x 23°

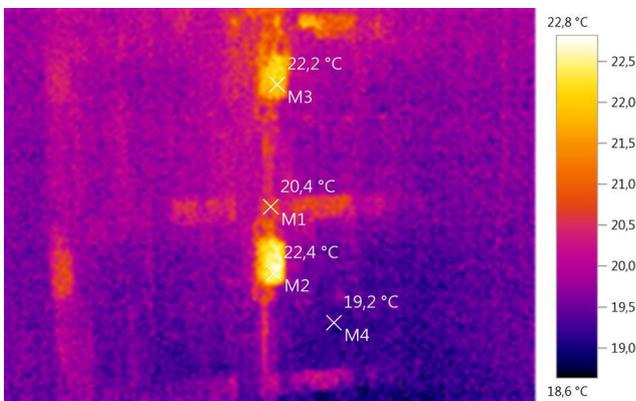
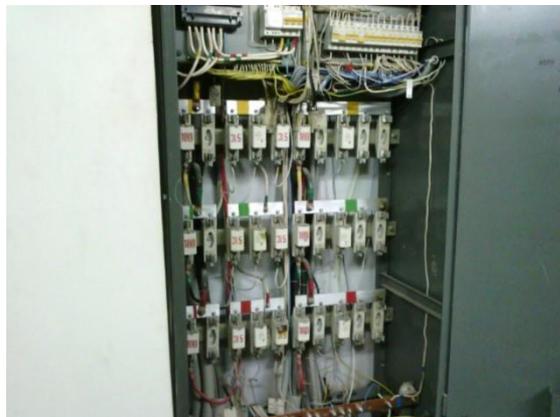
Измеряемые объекты	Темп. [°C]	Излуч.	Отраж. темп. [°C]	Примечания
Точка измерения 1	20,4	0,92	18,0	CenterSpot
Точка измерения 2	22,4	0,92	18,0	-
Точка измерения 3	22,2	0,92	18,0	-
Точка измерения 4	19,2	0,92	18,0	-

**Примечания:** Подъезд 1. Распределительный шкаф. Аномальных температур не обнаружено. Нагрев равномерный от нагрузки.

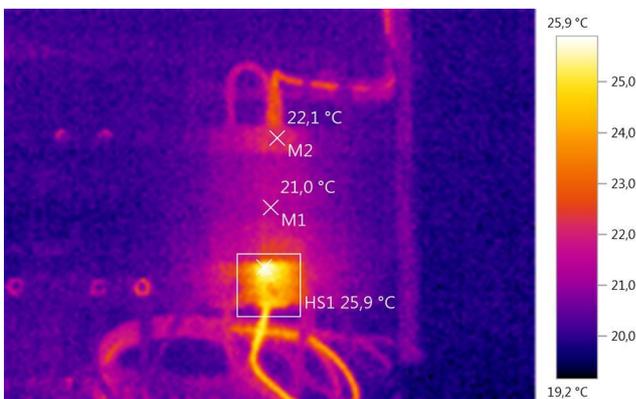
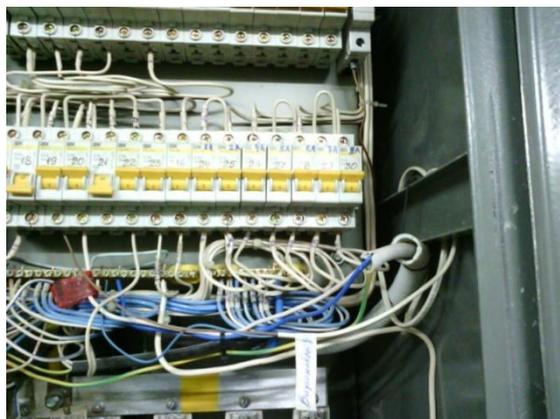
Измеряемые объекты	Темп. [°C]	Излуч.	Отраж. темп. [°C]	Примечания
Точка измерения 1	21,0	0,92	18,0	CenterSpot
Точка измерения 2	22,1	0,92	18,0	-
Самая теплая точка 1	25,9	0,92	18,0	-

**Примечания:** Подъезд 1. Распределительный шкаф. Нагрев контактного соединения автомата (снизу) № 28.

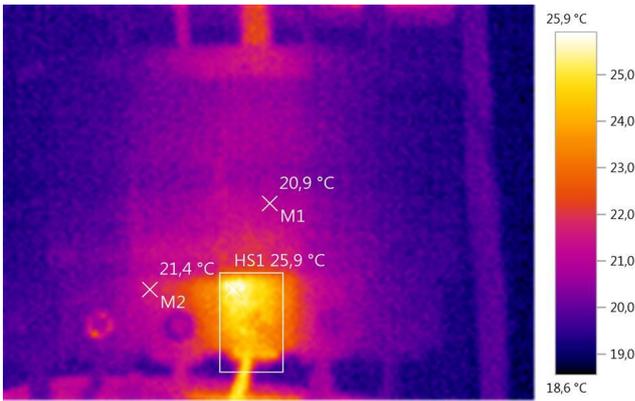
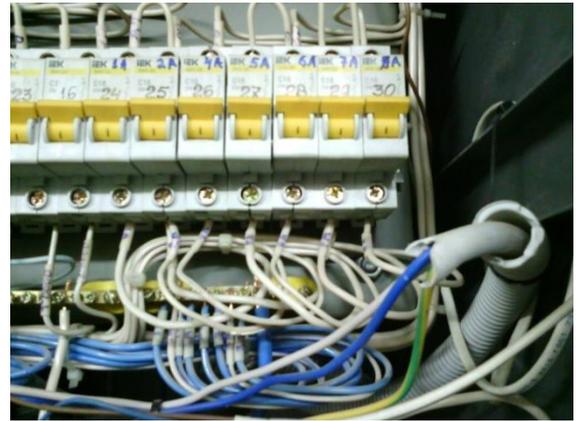
Измеряемые объекты	Темп. [°C]	Излуч.	Отраж. темп. [°C]	Примечания
Точка измерения 1	20,9	0,92	18,0	CenterSpot
Точка измерения 2	21,4	0,92	18,0	-
Самая теплая точка 1	25,9	0,92	18,0	-

**Примечания:** Подъезд 1. Распределительный шкаф. Нагрев контактного соединения автомата (снизу) № 28. Превышение температуры 4,5 С. Дефект начальной степени развития. Держать на контроле.

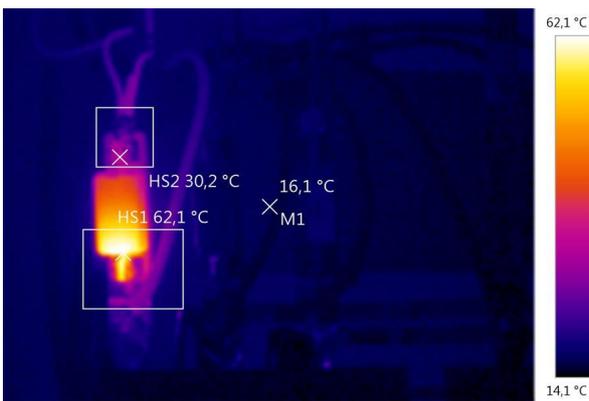
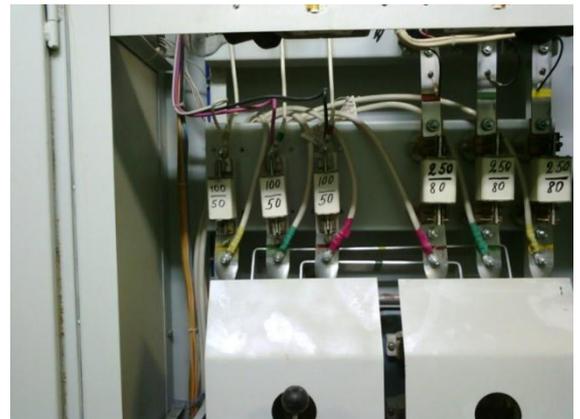
Измеряемые объекты	Темп. [°C]	Излуч.	Отраж. темп. [°C]	Примечания
Точка измерения 1	16,1	0,92	18,0	CenterSpot
Самая теплая точка 1	62,1	0,92	18,0	-
Самая теплая точка 2	30,2	0,92	18,0	-

**Примечания:** Подъезд 2. Секция 2А1. Панель вводная ВРУ 2А1. Ввод 7. Желтая фаза - нагрев контакта на нижних губках вставки. Превышение температуры 28 градусов С. Развившийся дефект. Требуется устранение в ближайше ППР.

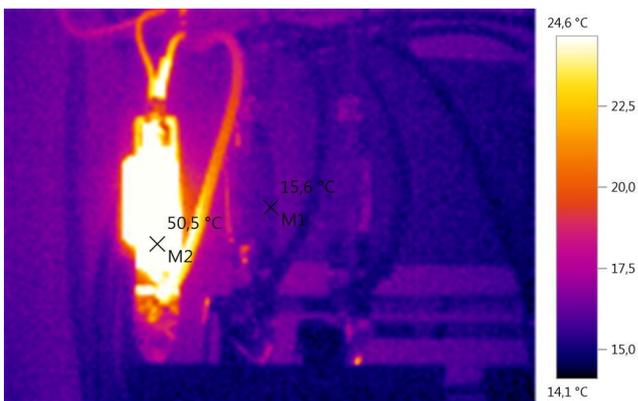
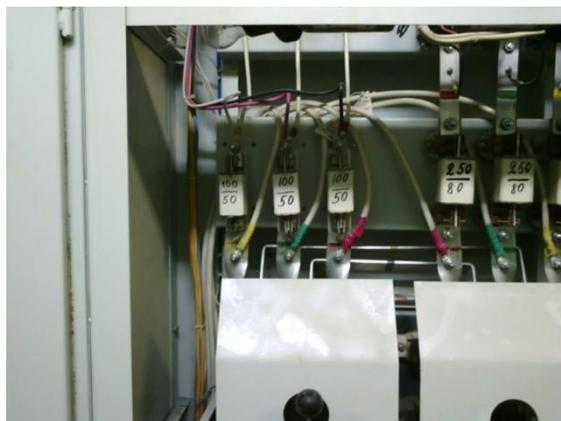
Измеряемые объекты	Темп. [°C]	Излуч.	Отраж. темп. [°C]	Примечания
Точка измерения 1	15,6	0,92	18,0	CenterSpot
Точка измерения 2	50,5	0,92	18,0	-

Примечания: Он же. Термограмма для лучшей видимости локализации.

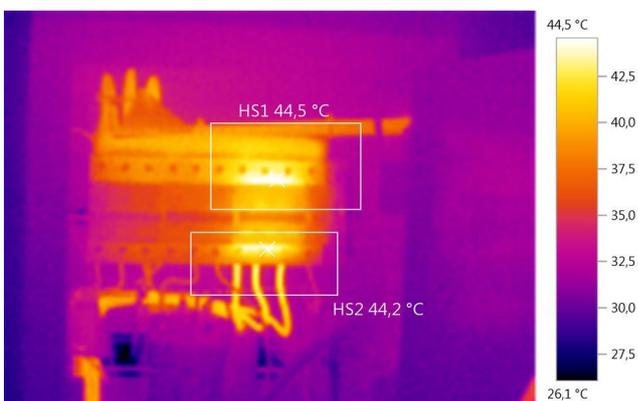
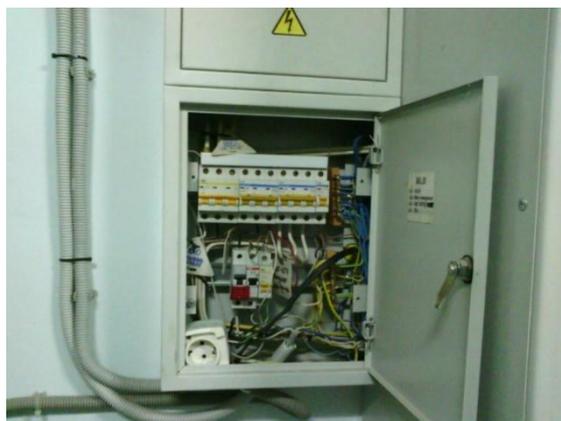
Измеряемые объекты	Темп. [°C]	Излуч.	Отраж. темп. [°C]	Примечания
Самая теплая точка 1	44,5	0,92	18,0	-
Самая теплая точка 2	44,2	0,92	18,0	-

Примечания: Подъезд 3. ЩС. Аномальных температур не обнаружено. Нагрев равномерный от нагрузки, в допустимых пределах температур.

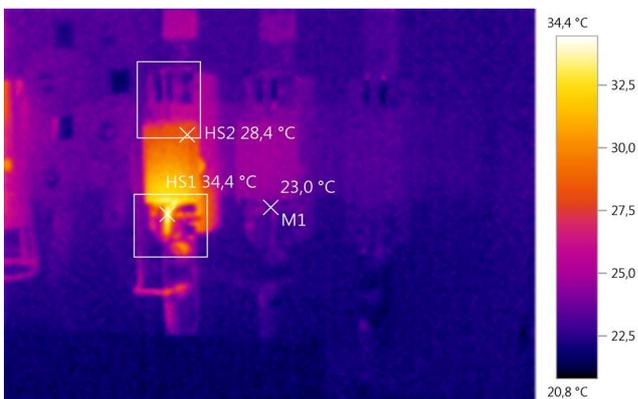
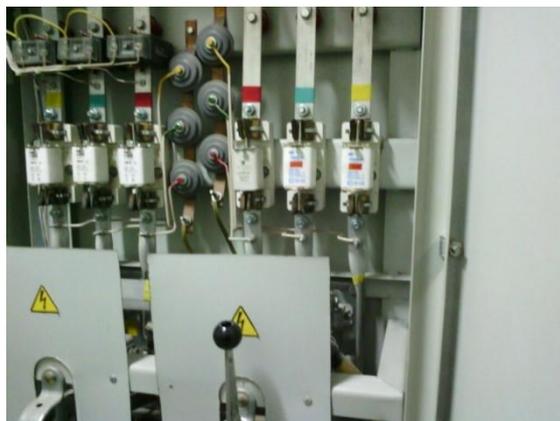
Измеряемые объекты	Темп. [°C]	Излуч.	Отраж. темп. [°C]	Примечания
Точка измерения 1	23,0	0,92	18,0	CenterSpot
Самая теплая точка 1	34,4	0,92	18,0	-
Самая теплая точка 2	28,4	0,92	18,0	-

**Примечания:** Подъезд 4. ВРУ -1-11-10. Ввод 14. Красная фаза. Нагрев контакта на нижних губках вставки. Превышение температуры 5,4 С. Дефект начальной степени развития, держать на контроле.

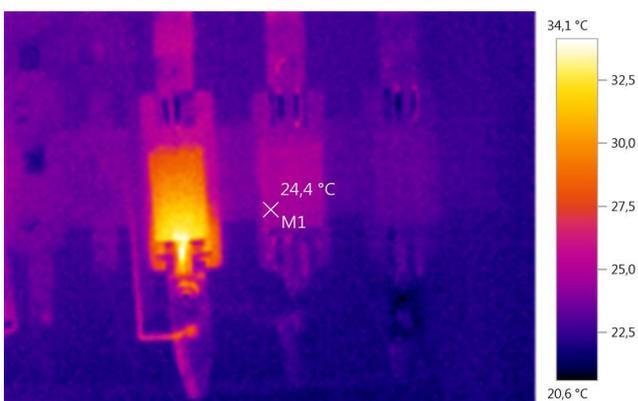
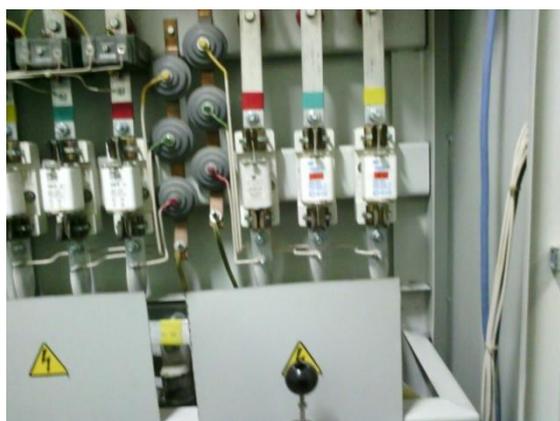
Измеряемые объекты	Темп. [°C]	Излуч.	Отраж. темп. [°C]	Примечания
Точка измерения 1	24,4	0,92	18,0	CenterSpot

**Примечания:** Он же.

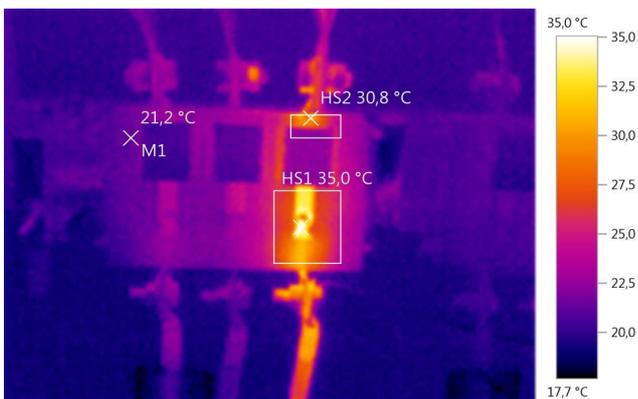
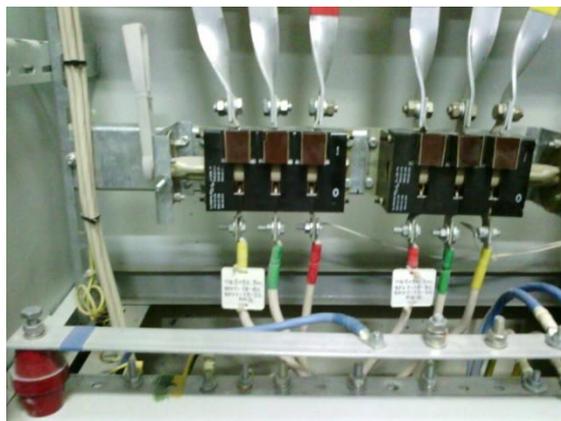
Измеряемые объекты	Темп. [°C]	Излуч.	Отраж. темп. [°C]	Примечания
Точка измерения 1	21,2	0,92	18,0	-
Самая теплая точка 1	35,0	0,92	18,0	-
Самая теплая точка 2	30,8	0,92	18,0	-

**Примечания:** Подъезд 4. ВРУ 3А - АВР 1. Нагрев контакта рубильника на красной фазе (ввод слева). Превышение температуры 4,8 С. Дефект начальной степени развития, держать на контроле.

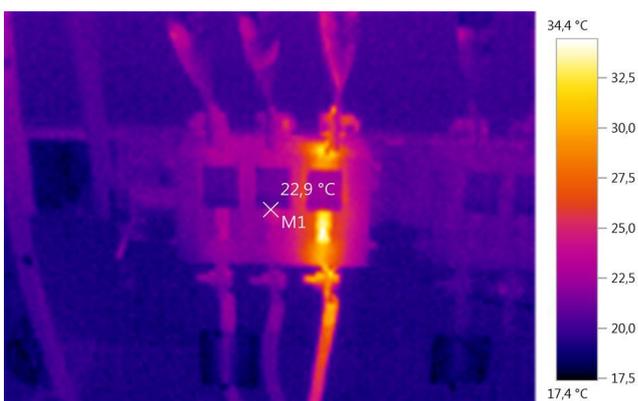
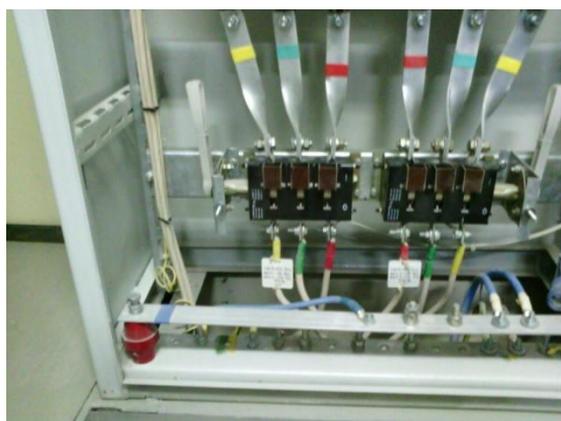
Измеряемые объекты	Темп. [°C]	Излуч.	Отраж. темп. [°C]	Примечания
Точка измерения 1	22,9	0,92	18,0	CenterSpot

**Примечания:** Он же.

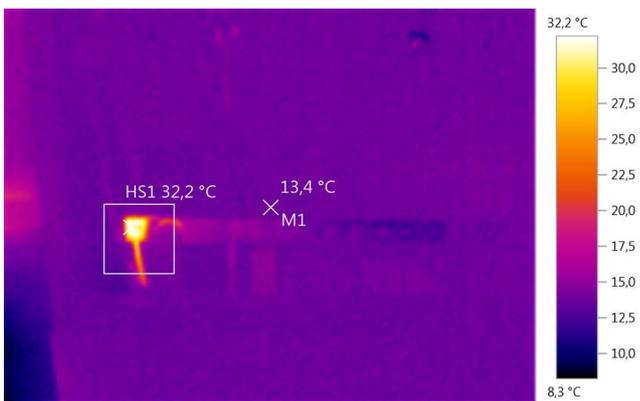
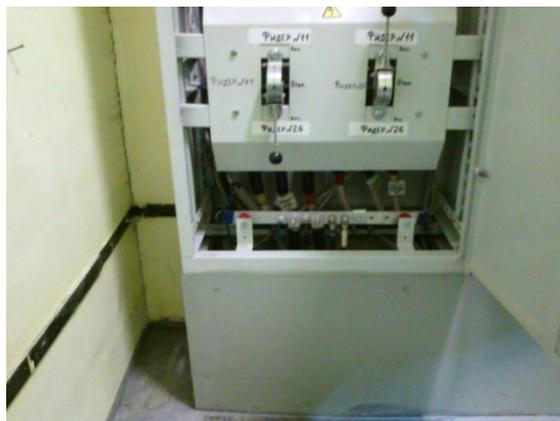
Измеряемые объекты	Темп. [°C]	Излуч.	Отраж. темп. [°C]	Примечания
Точка измерения 1	13,4	0,92	18,0	CenterSpot
Самая теплая точка 1	32,2	0,92	18,0	-

Примечания: Подъезд 5. ВРУ 4А1. Нагрев контактного соединения на нулевой шине.

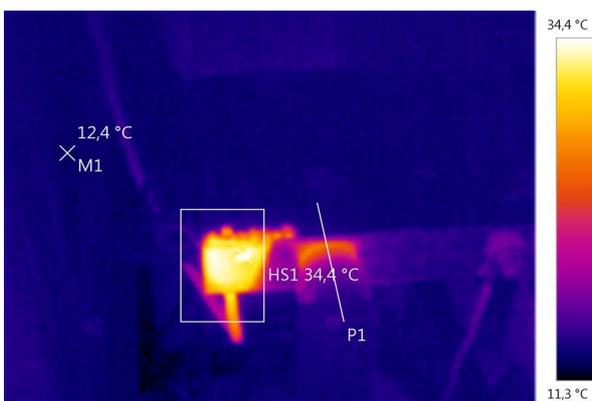
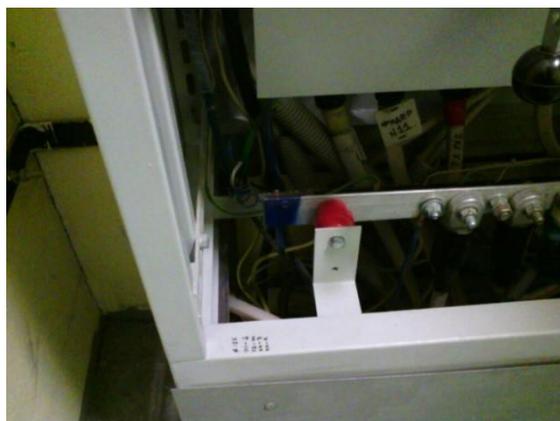
Измеряемые объекты	Темп. [°C]	Излуч.	Отраж. темп. [°C]	Примечания
Точка измерения 1	12,4	0,92	18,0	-
Самая теплая точка 1	34,4	0,92	18,0	-

Минимум: 12,8 °C Максимум: 25,2 °C Среднее значение: 15,8 °C

Примечания: Подъезд 5. ВРУ 4А1. Нагрев контактного соединения на нулевой шине. ПЕревышение 15 С. Развившийся дефект. Требуется устранения.

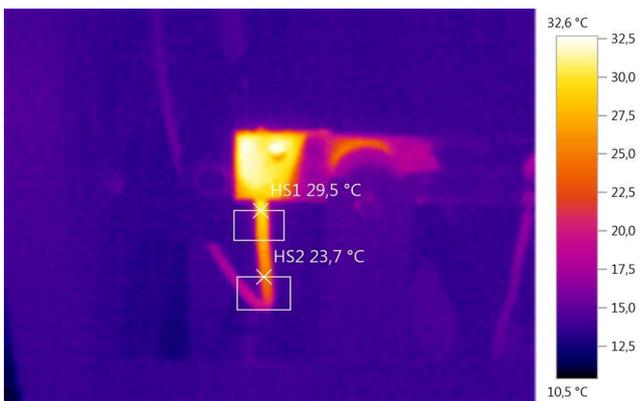
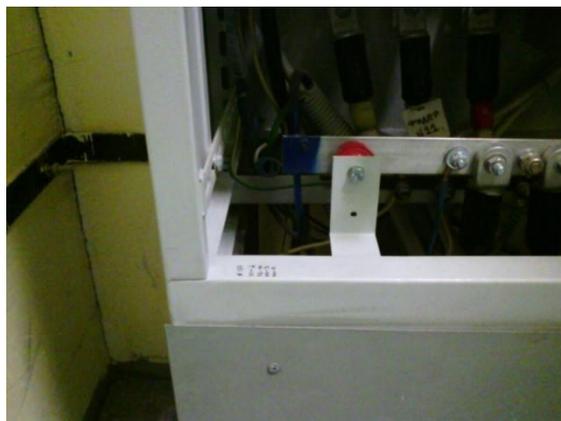
Измеряемые объекты	Темп. [°C]	Излуч.	Отраж. темп. [°C]	Примечания
Самая теплая точка 1	29,5	0,92	18,0	-
Самая теплая точка 2	23,7	0,92	18,0	-

Примечания: Подъезд 5. ВРУ 4А1. Нагрев контактного соединения на нулевой шине.

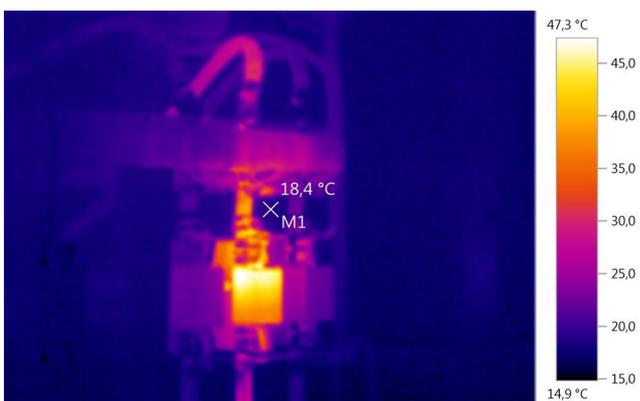
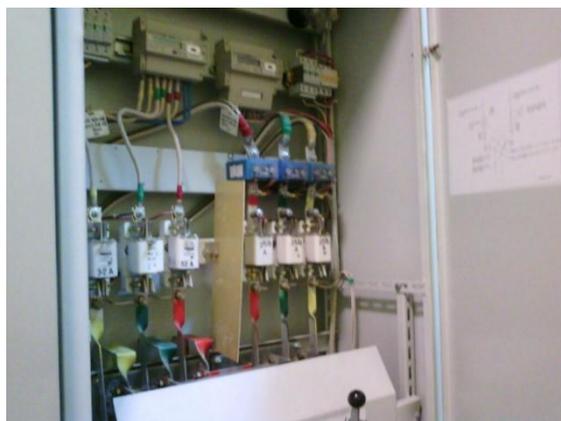
Измеряемые объекты	Темп. [°C]	Излуч.	Отраж. темп. [°C]	Примечания
Точка измерения 1	18,4	0,92	18,0	CenterSpot

Примечания: Подъезд 5. ВРУ 4А-2. Ввод справа. Зеленая фаза. Нагрев контакта на губках вставки (сверху).

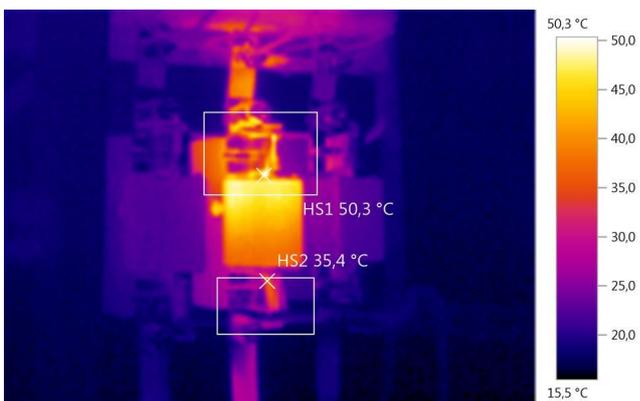
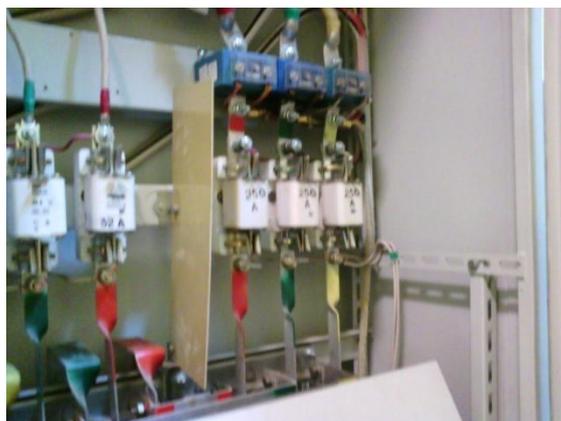
Измеряемые объекты	Темп. [°C]	Излуч.	Отраж. темп. [°C]	Примечания
Самая теплая точка 1	50,3	0,92	18,0	-
Самая теплая точка 2	35,4	0,92	18,0	-

**Примечания:** Подъезд 5. ВРУ 4А-2. Ввод справа. Зеленая фаза. Нагрев контакта на губках вставки (сверху). Превышение температуры 15 С. Развившийся дефект, требует устранения в ближайшие ПРР.

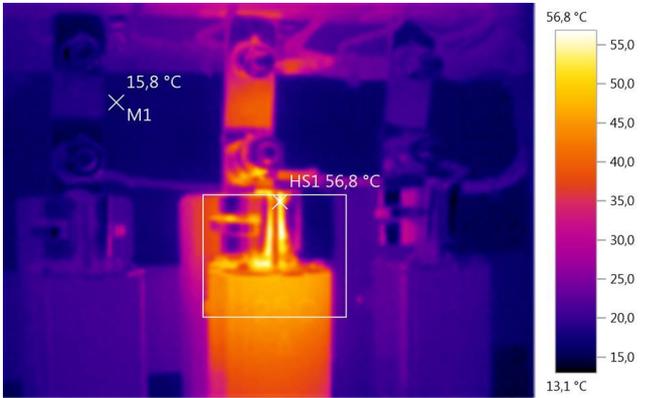
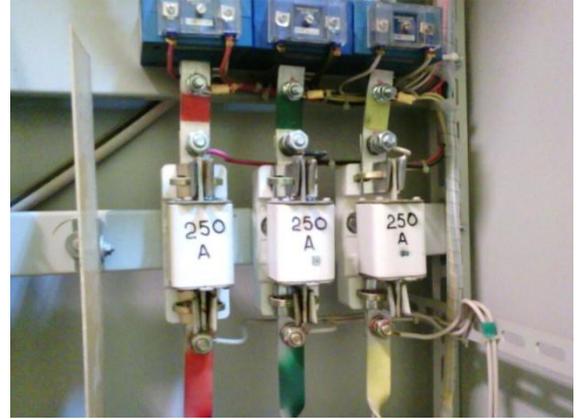
Измеряемые объекты	Темп. [°C]	Излуч.	Отраж. темп. [°C]	Примечания
Точка измерения 1	15,8	0,92	18,0	-
Самая теплая точка 1	56,8	0,92	18,0	-

**Примечания:** Он же.

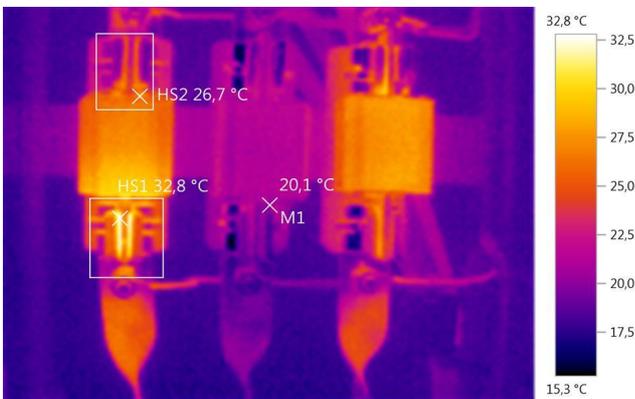
Измеряемые объекты	Темп. [°C]	Излуч.	Отраж. темп. [°C]	Примечания
Точка измерения 1	20,1	0,92	18,0	CenterSpot
Самая теплая точка 1	32,8	0,92	18,0	-
Самая теплая точка 2	26,7	0,92	18,0	-

**Примечания:** Подъезд 6. ВРУ. Перепад до 5 С, не является дефектом. Держать вставку на контроле.

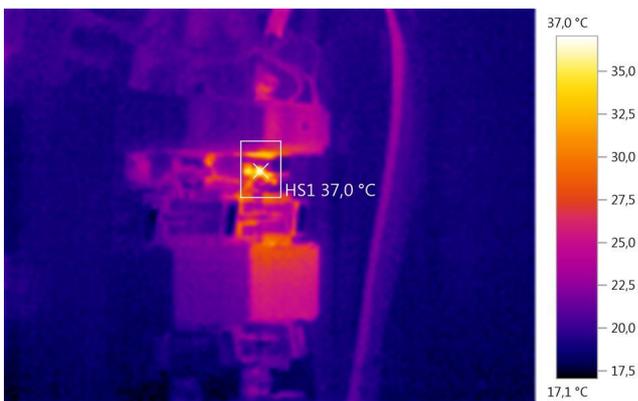
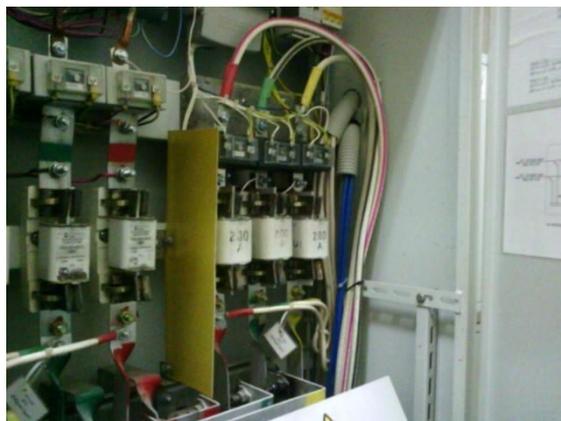
Измеряемые объекты	Темп. [°C]	Излуч.	Отраж. темп. [°C]	Примечания
Самая теплая точка 1	37,0	0,92	18,0	-

Примечания: Подъезд 7. ВРУ 4В2.

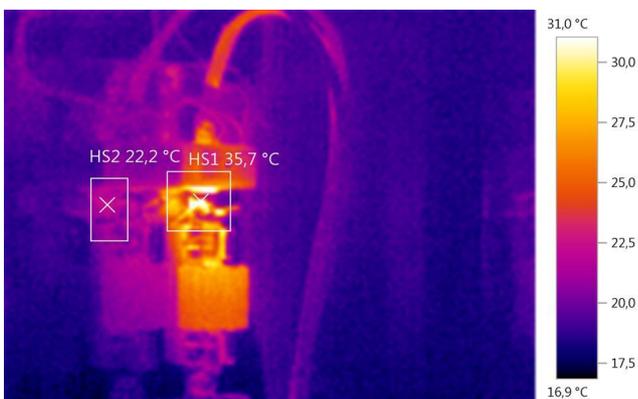
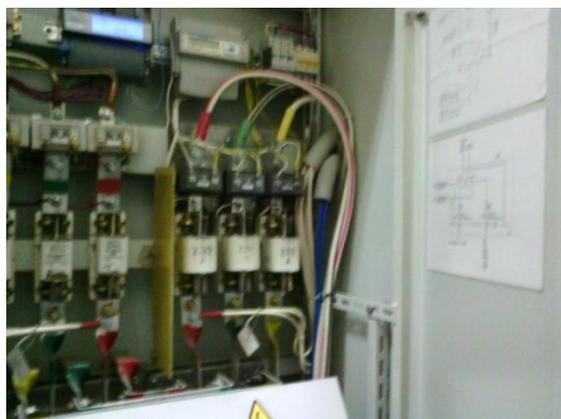
Измеряемые объекты	Темп. [°C]	Излуч.	Отраж. темп. [°C]	Примечания
Самая теплая точка 1	35,7	0,92	18,0	-
Самая теплая точка 2	22,2	0,92	18,0	-

Примечания: Подъезд 7. ВРУ 4В2. Нагрев контактного соединения на желтой фазе. Превышение температуры 13 С. Развившийся дефект, требует устранения в ближайшие ППР.

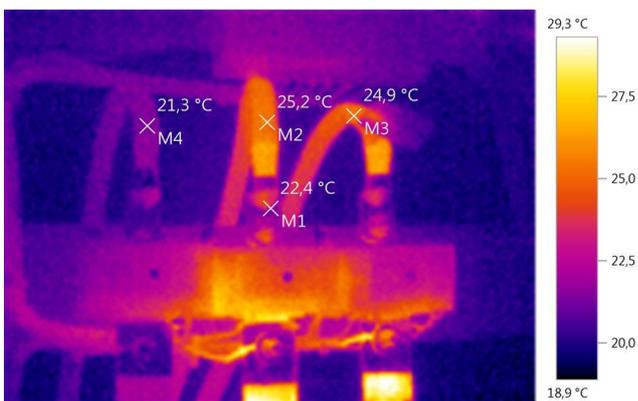
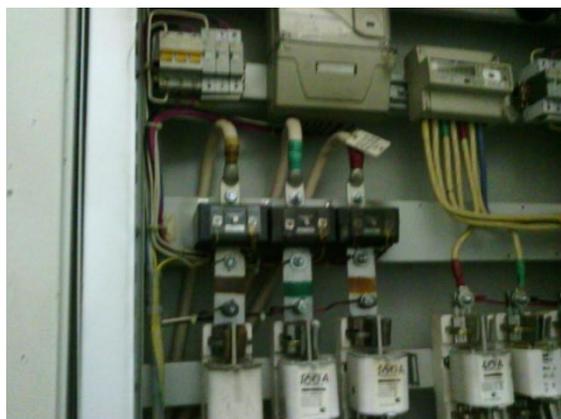
Измеряемые объекты	Темп. [°C]	Излуч.	Отраж. темп. [°C]	Примечания
Точка измерения 1	22,4	0,92	18,0	CenterSpot
Точка измерения 2	25,2	0,92	18,0	-
Точка измерения 3	24,9	0,92	18,0	-
Точка измерения 4	21,3	0,92	18,0	-

**Примечания:** Подъезд 7. ВРУ 4В1.

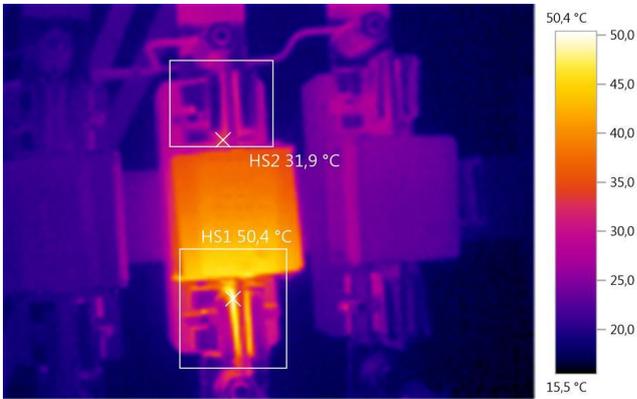
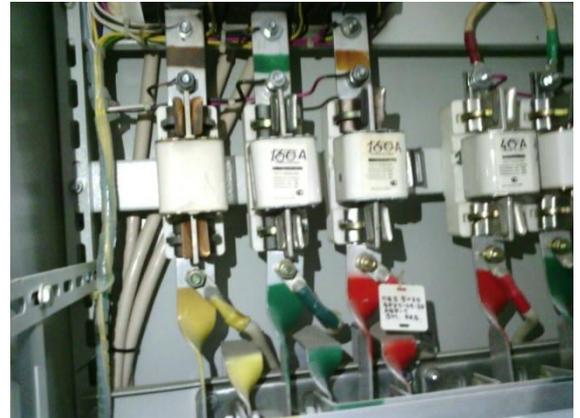
Измеряемые объекты	Темп. [°C]	Излуч.	Отраж. темп. [°C]	Примечания
Самая теплая точка 1	50,4	0,92	18,0	-
Самая теплая точка 2	31,9	0,92	18,0	-

**Примечания:** Подъезд 7. ВРУ 4В1. Нагрев контакта вставки зеленой фазы на нижних губках. Превышение температуры 18 С, развившийся дефект. Требуется устранения в ближайшие ППР.

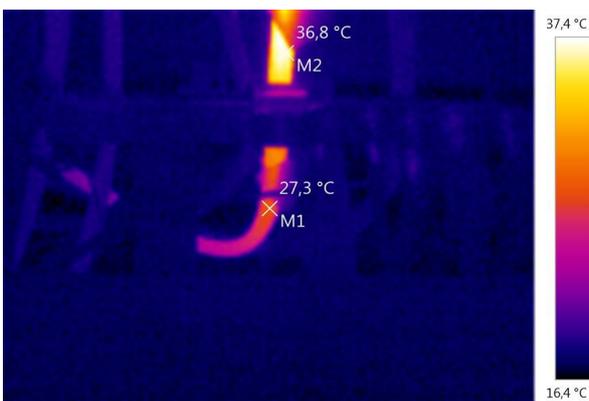
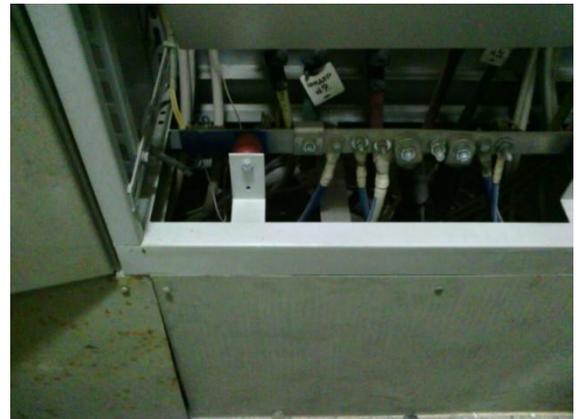
Измеряемые объекты	Темп. [°C]	Излуч.	Отраж. темп. [°C]	Примечания
Точка измерения 1	27,3	0,92	18,0	CenterSpot
Точка измерения 2	36,8	0,92	18,0	-

**Примечания:** Подъезд 7. ВРУ 4В1. Обнаружен нагрев кабельного наконечника. Фидер 9.

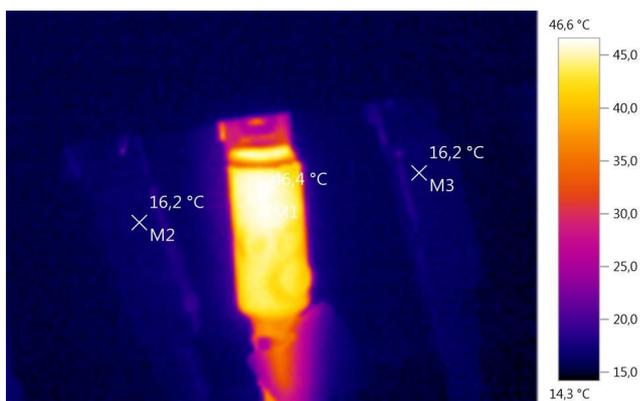
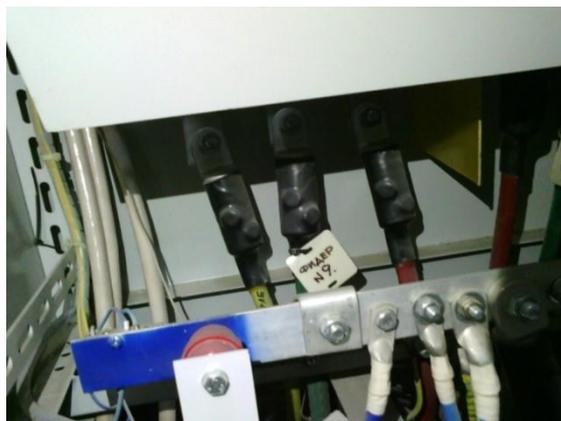
Измеряемые объекты	Темп. [°C]	Излуч.	Отраж. темп. [°C]	Примечания
Точка измерения 1	46,4	0,92	18,0	-
Точка измерения 2	16,2	0,92	18,0	-
Точка измерения 3	16,2	0,92	18,0	-

**Примечания:** Он же. Превышение температуры 30 С. Проверить наконечник, провести профилактику контактного соединения.

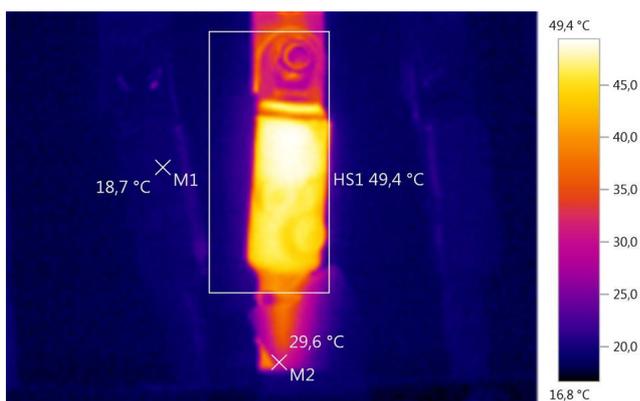
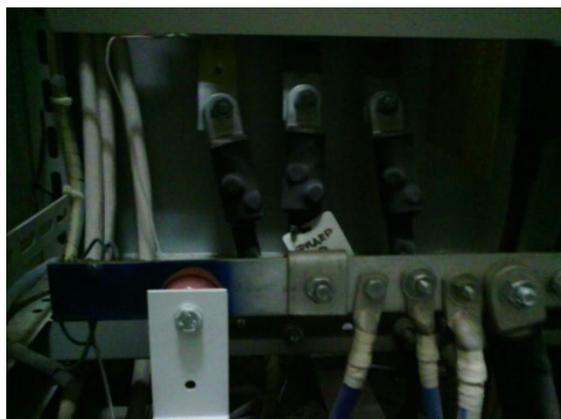
Измеряемые объекты	Темп. [°C]	Излуч.	Отраж. темп. [°C]	Примечания
Точка измерения 1	18,7	0,92	18,0	-
Точка измерения 2	29,6	0,92	18,0	-
Самая теплая точка 1	49,4	0,92	18,0	-

**Примечания:** Подъезд 7. ВРУ 4В1. Он же.
