ТСН Шейнкмана, 111

Дата 10.12.2020 года

ПРОТОКОЛ ПО РЕЗУЛЬТАТАМ ТЕРМОГРАФИЧЕСКОГО (ИНФРАКРАСНОГО) ОБСЛЕДОВАНИЯ

Объект контроля: Наружные ограждающие конструкции многоквартирного жилого дома ТСН «Шейнкмана, 111». г. Екатеринбург

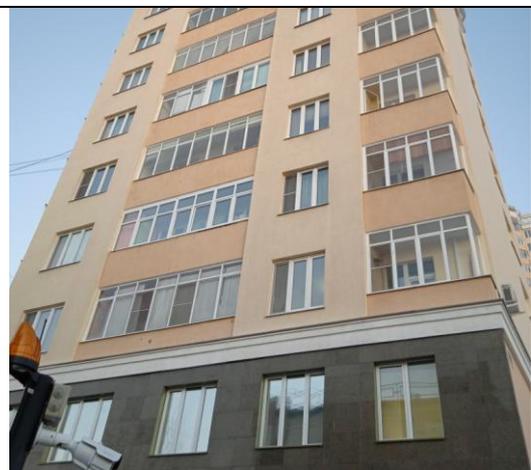
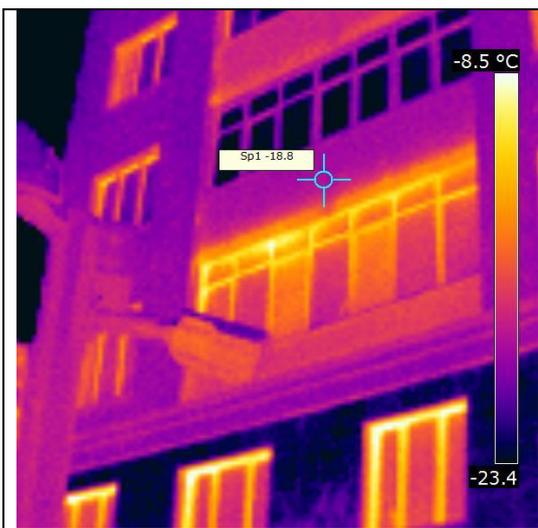
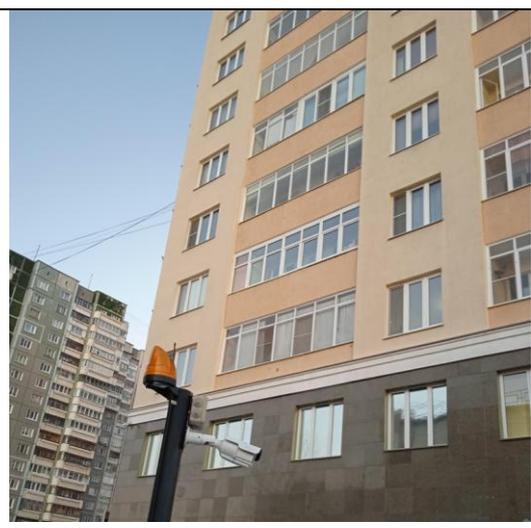
Аномальных повышенных температур не обнаружено.

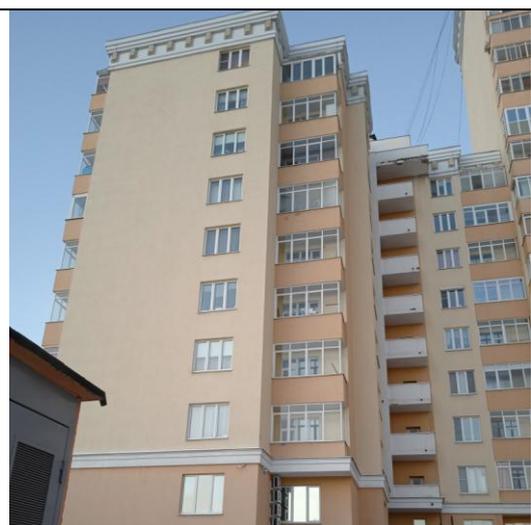
Подъезд 1.

Участок с повышенной температурой по перекрытию верхнего этажа.

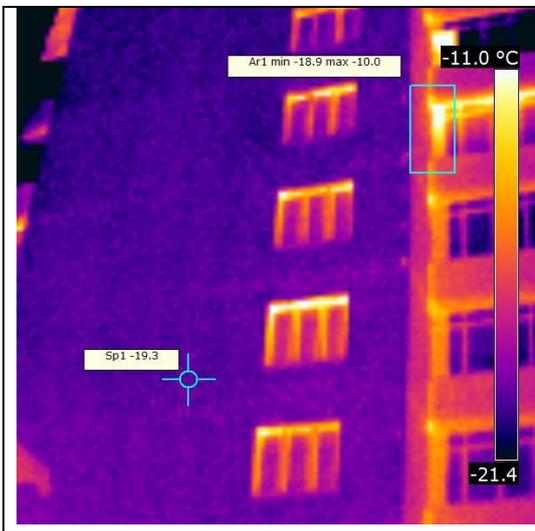
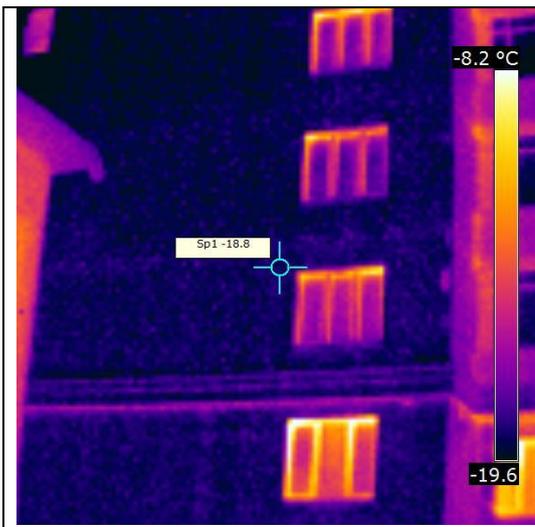
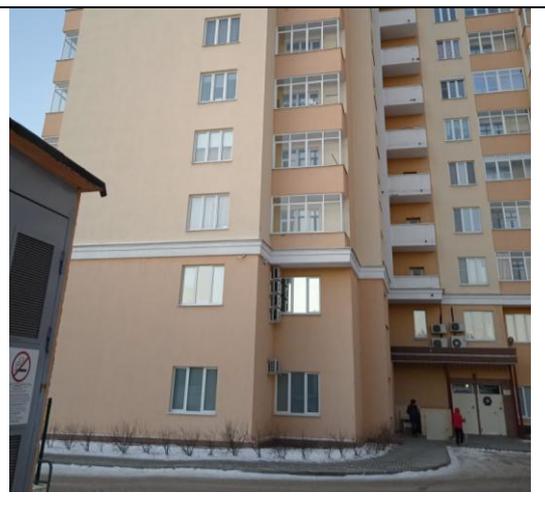
Аномальных повышенных температур не обнаружено.

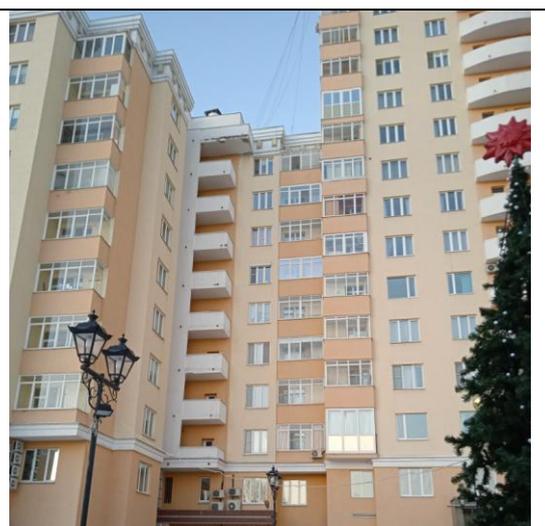
Повышенные температуры в районе переходных лоджий.

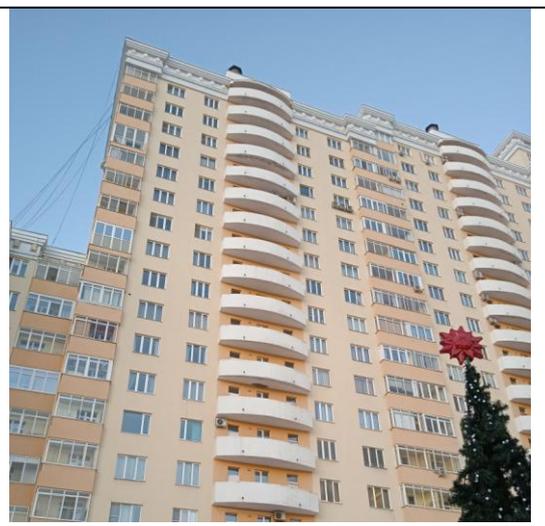
Повышенные температуры в районе переходных лоджий.

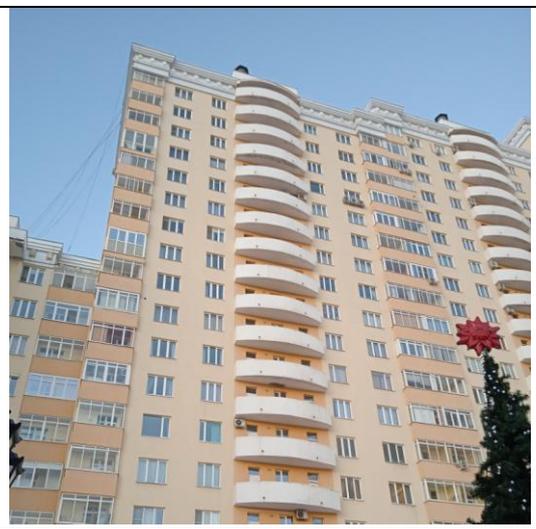
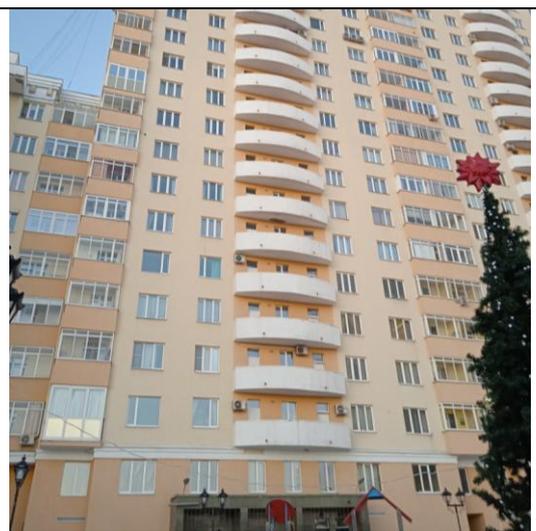
Повышенные температуры по дверям переходных лоджий.

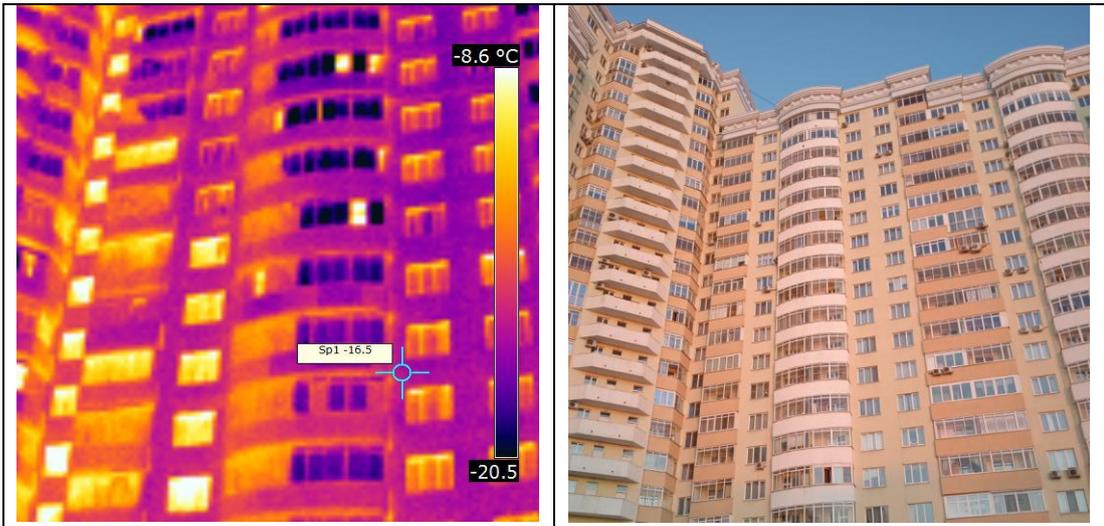
Подъезд 5.

Аномальных повышенных температур не обнаружено.

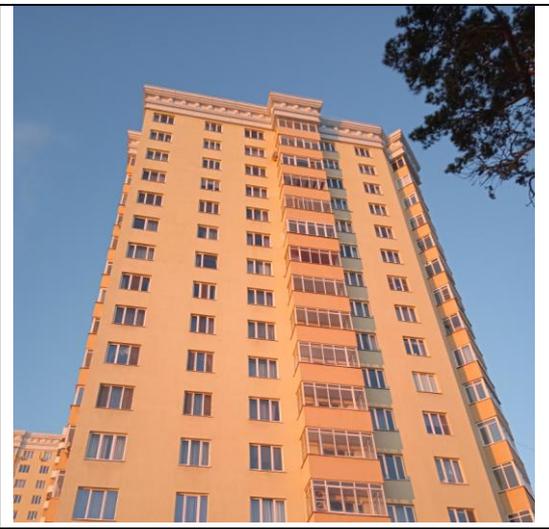
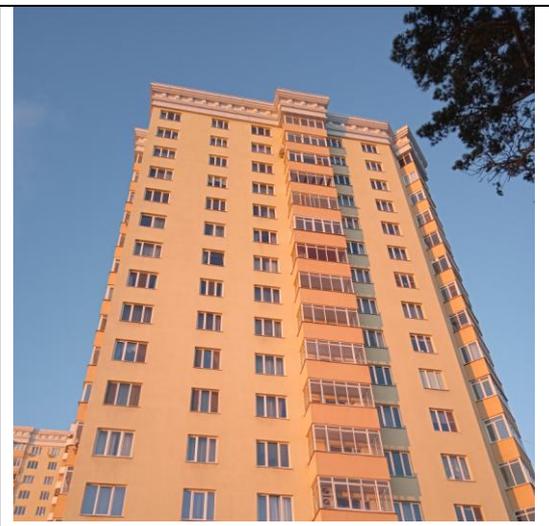
Аномальных повышенных температур не обнаружено.

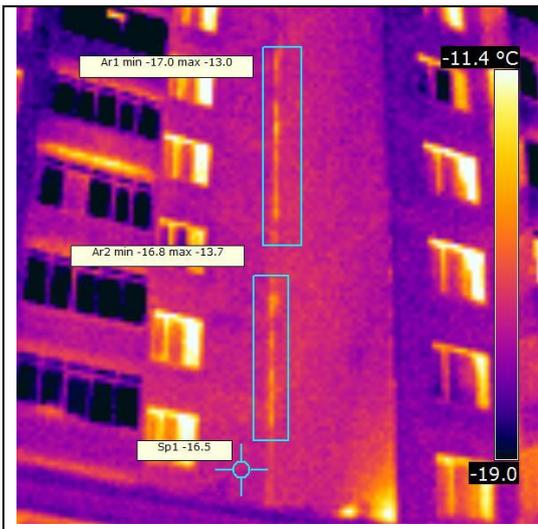
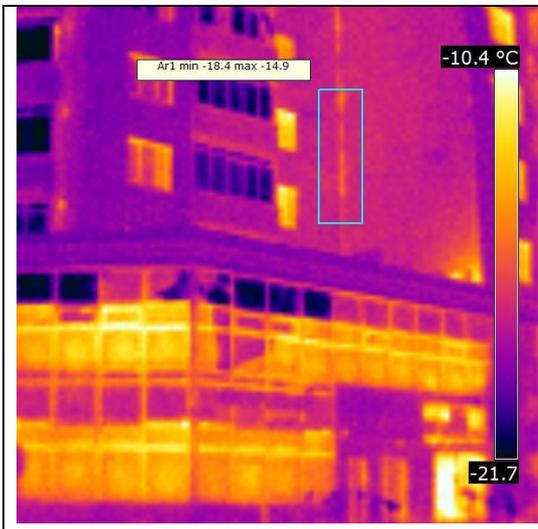
Неравномерный температурный фон шва между секциями дома.

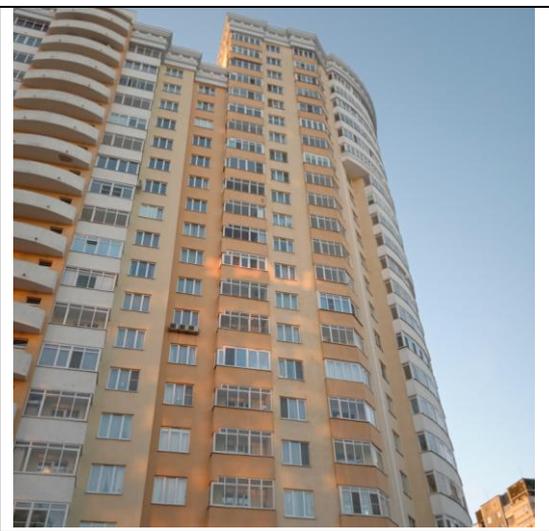
Аномальных повышенных температур не обнаружено.

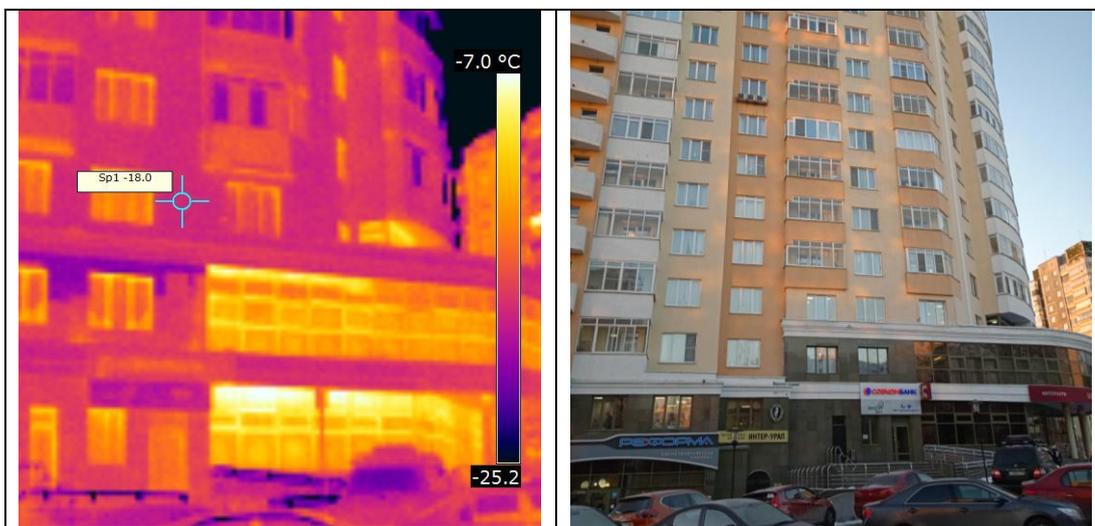
Аномальных повышенных температур не обнаружено.

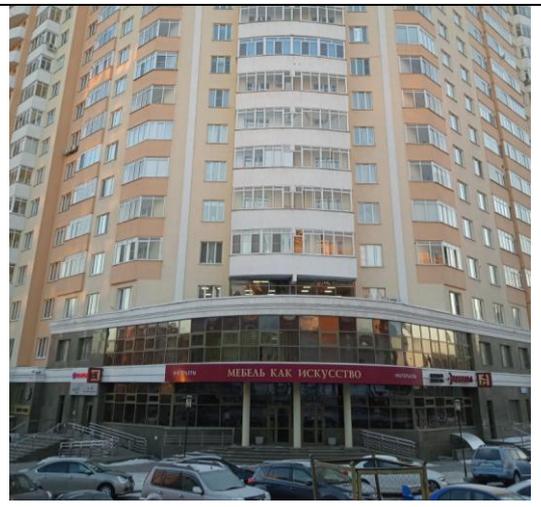
Аномальных повышенных температур не обнаружено.

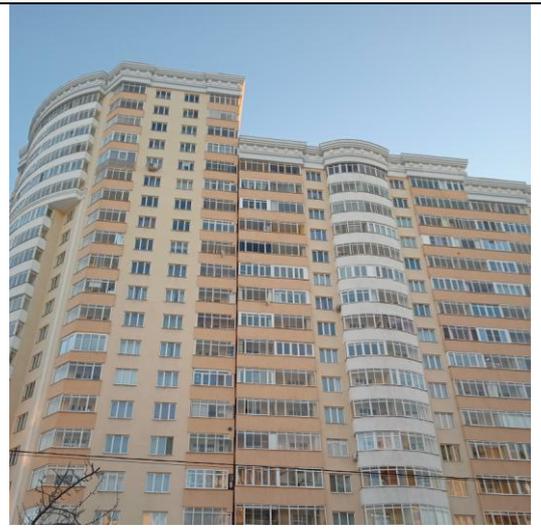
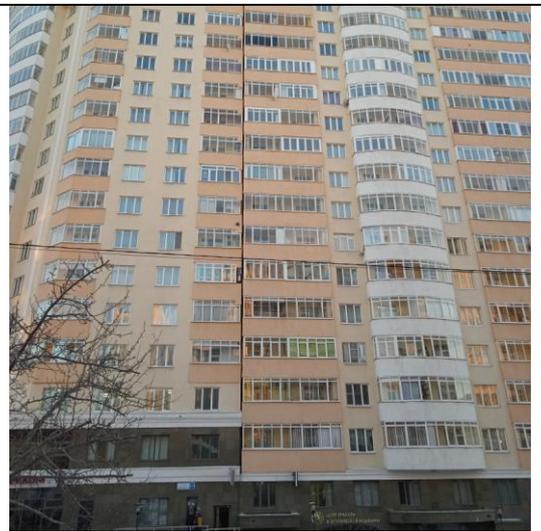
Аномальных повышенных температур не обнаружено.

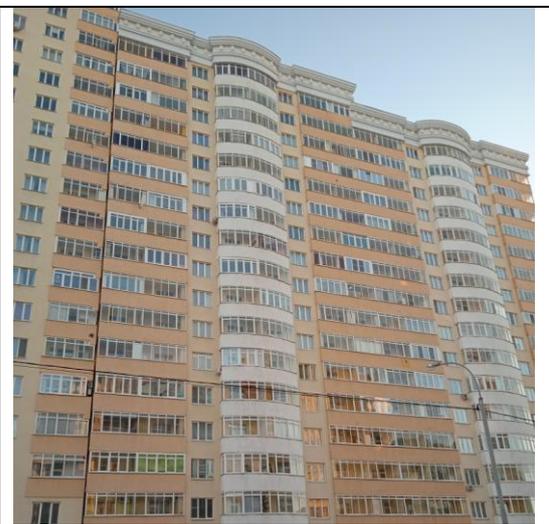
Аномальных повышенных температур не обнаружено.

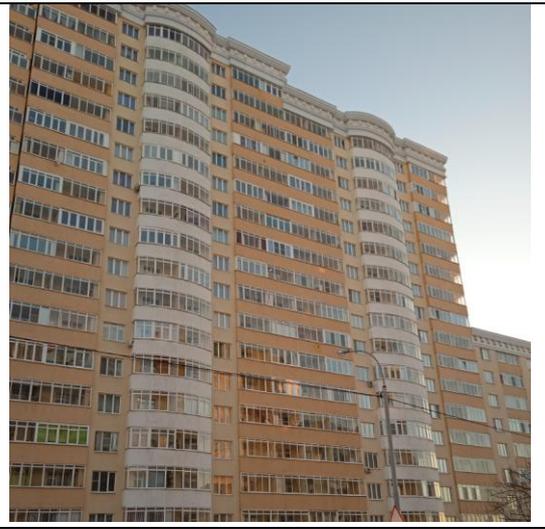
Аномальных повышенных температур не обнаружено.

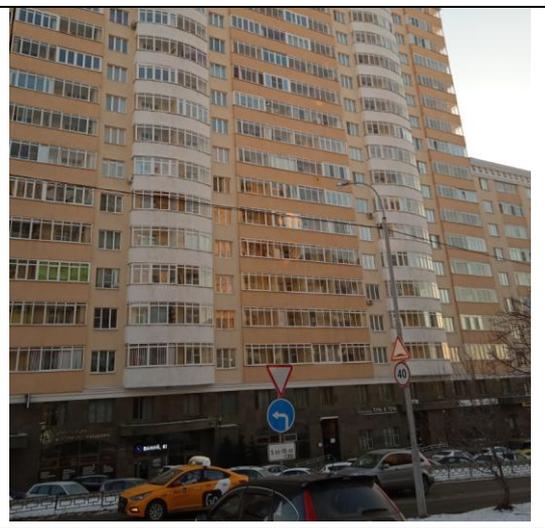
Аномальных повышенных температур не обнаружено.
